Laudo de Vistoria

Objeto de avaliação: Condomínio Horizontes de Macaíba

Local Avaliação: BR-304, Km 300 – Macaíba – RN

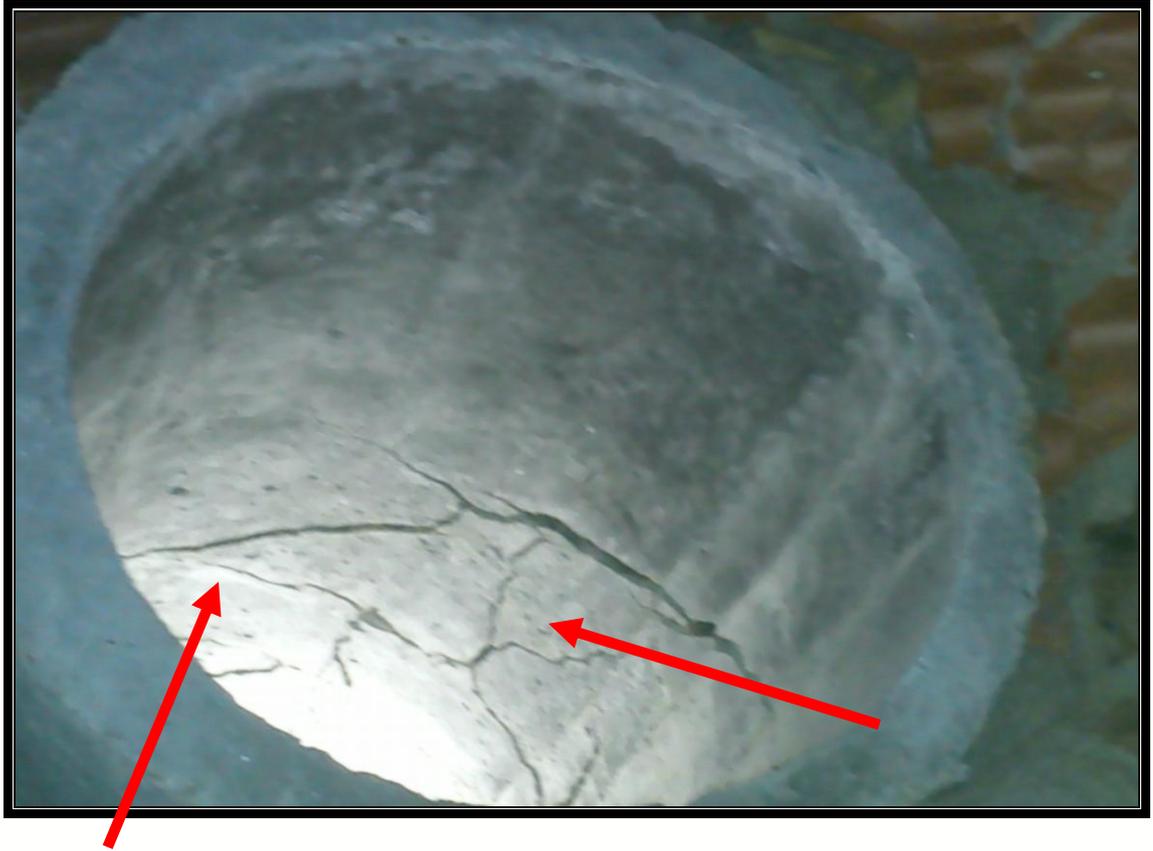
Fissuras na estrutura de um dos tubos de concreto da rede de drenagem

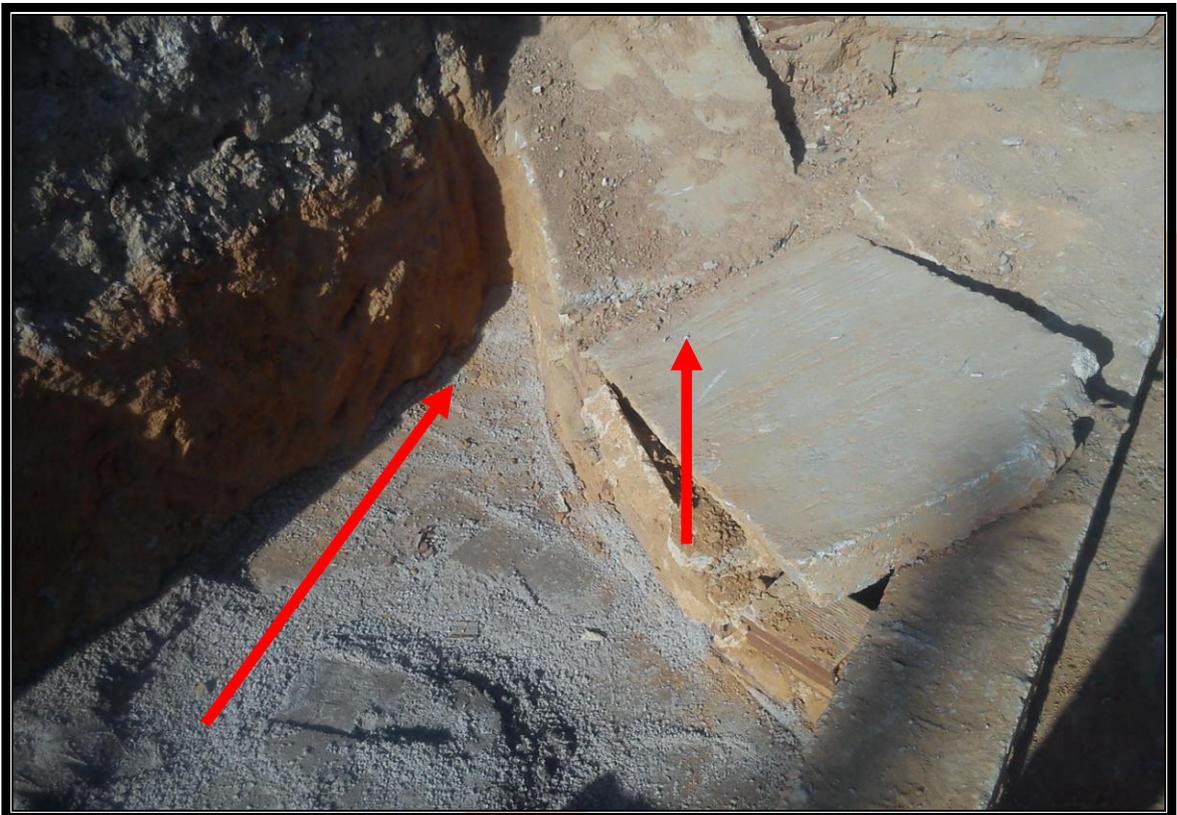
Tampa de um dos ramais da rede de drenagem comprometida

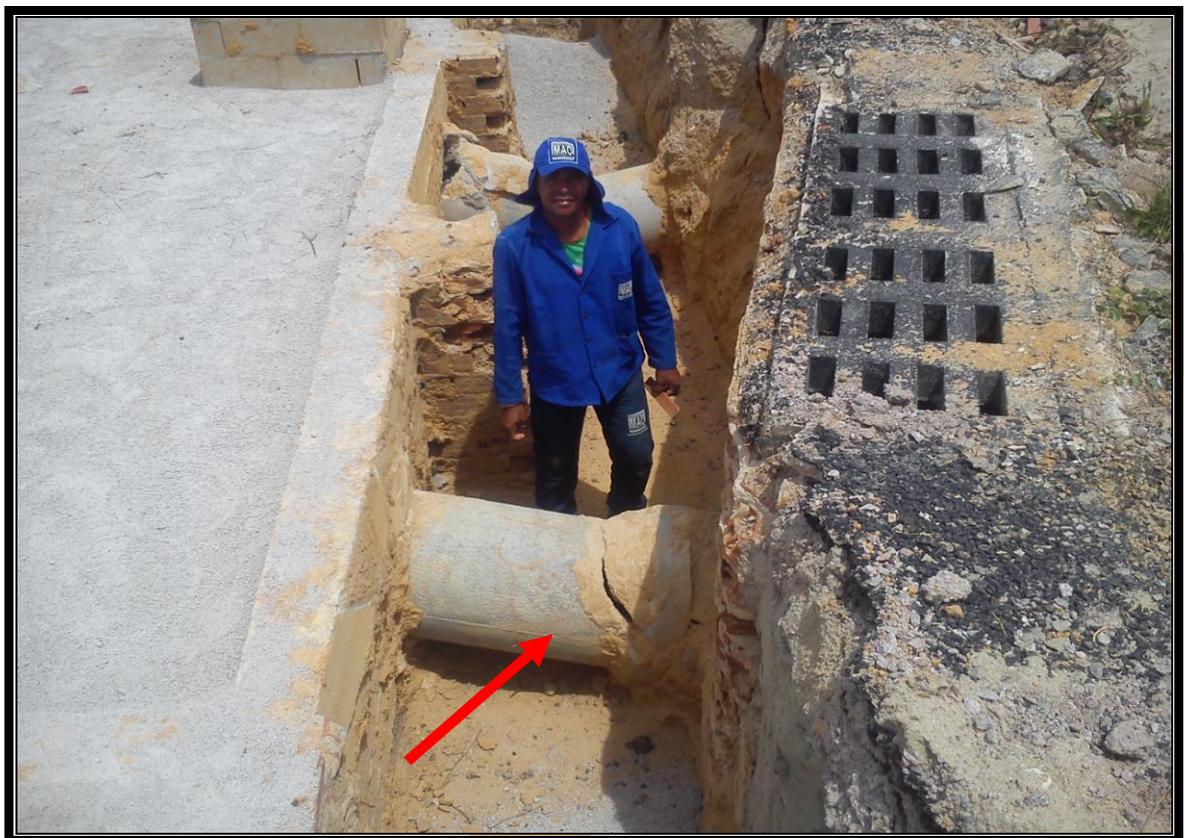
Tubos de concreto da rede de drenagem que ligam ao sumidouro danificados

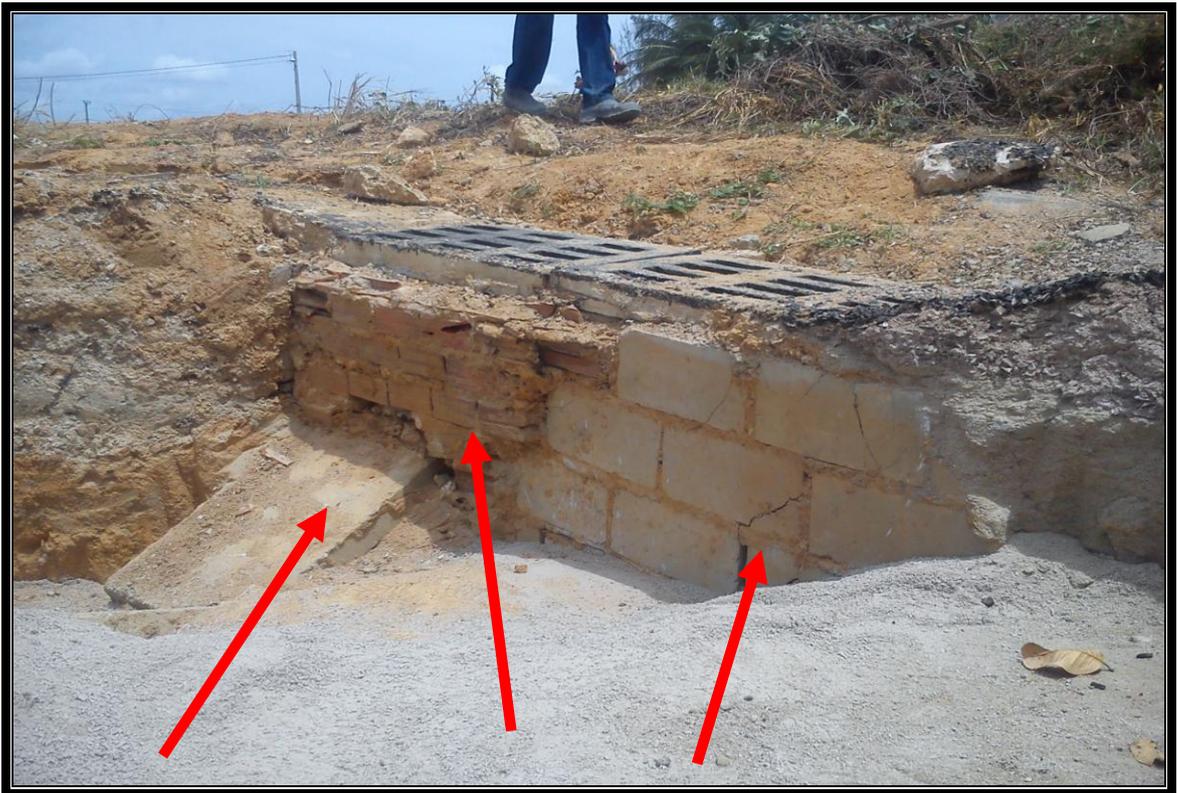
Detalhes das fissuras nas paredes de alvenaria das bocas de lobo

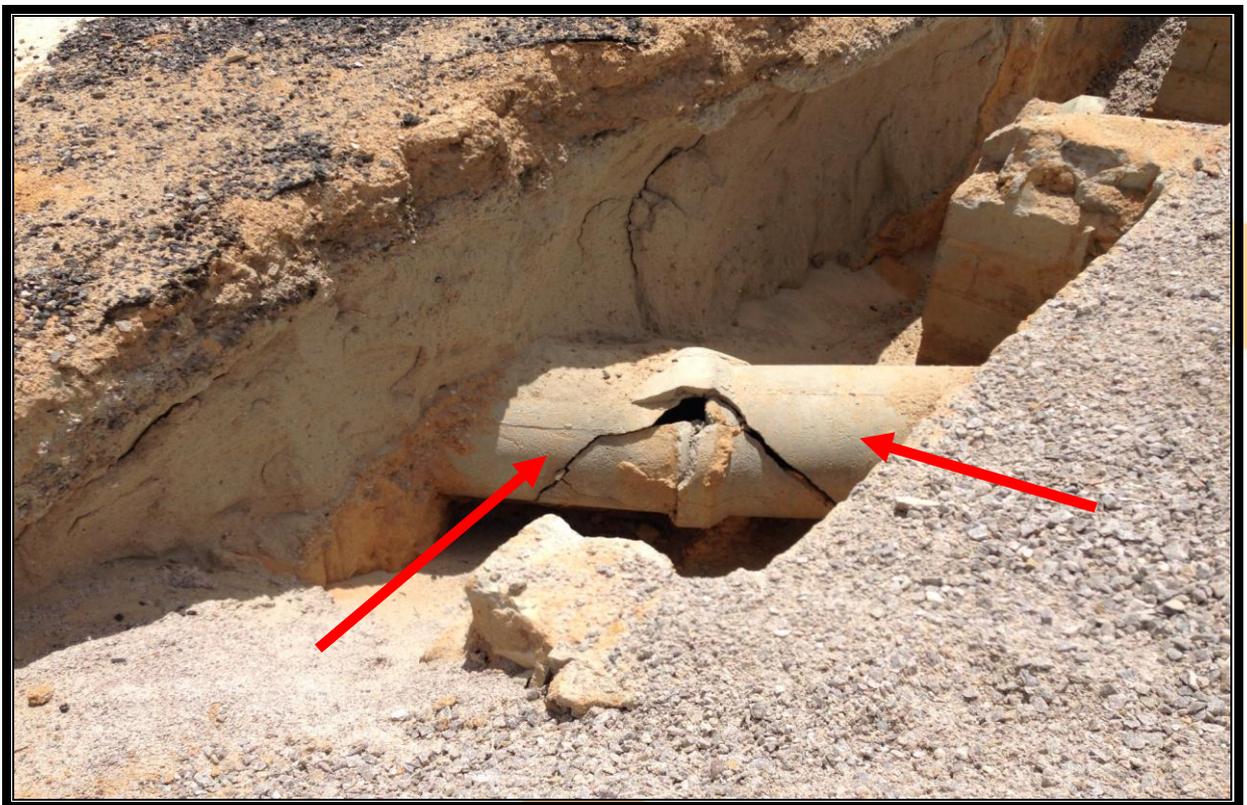
Tubos de concreto da rede de drenagem que ligam ao sumidouro danificados

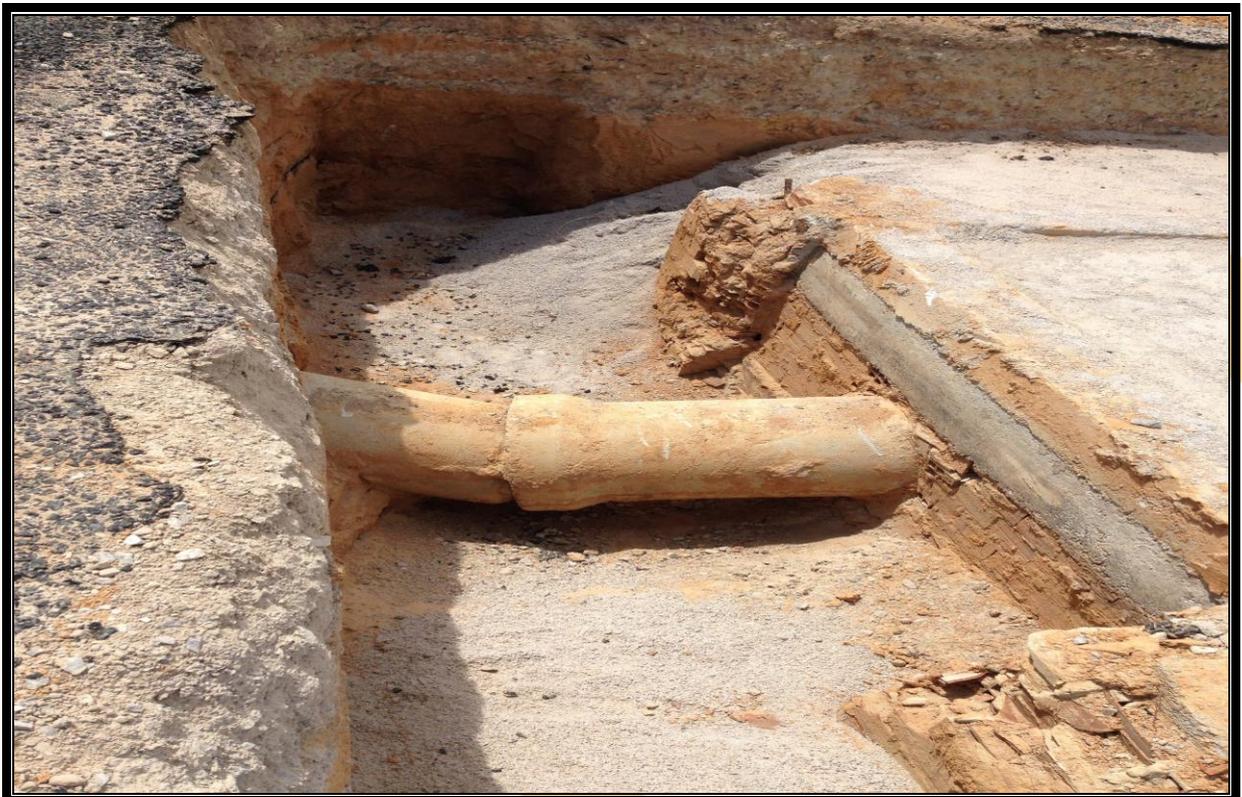
Tubos de concreto da rede de drenagem que ligam ao sumidouro danificados e invertidos

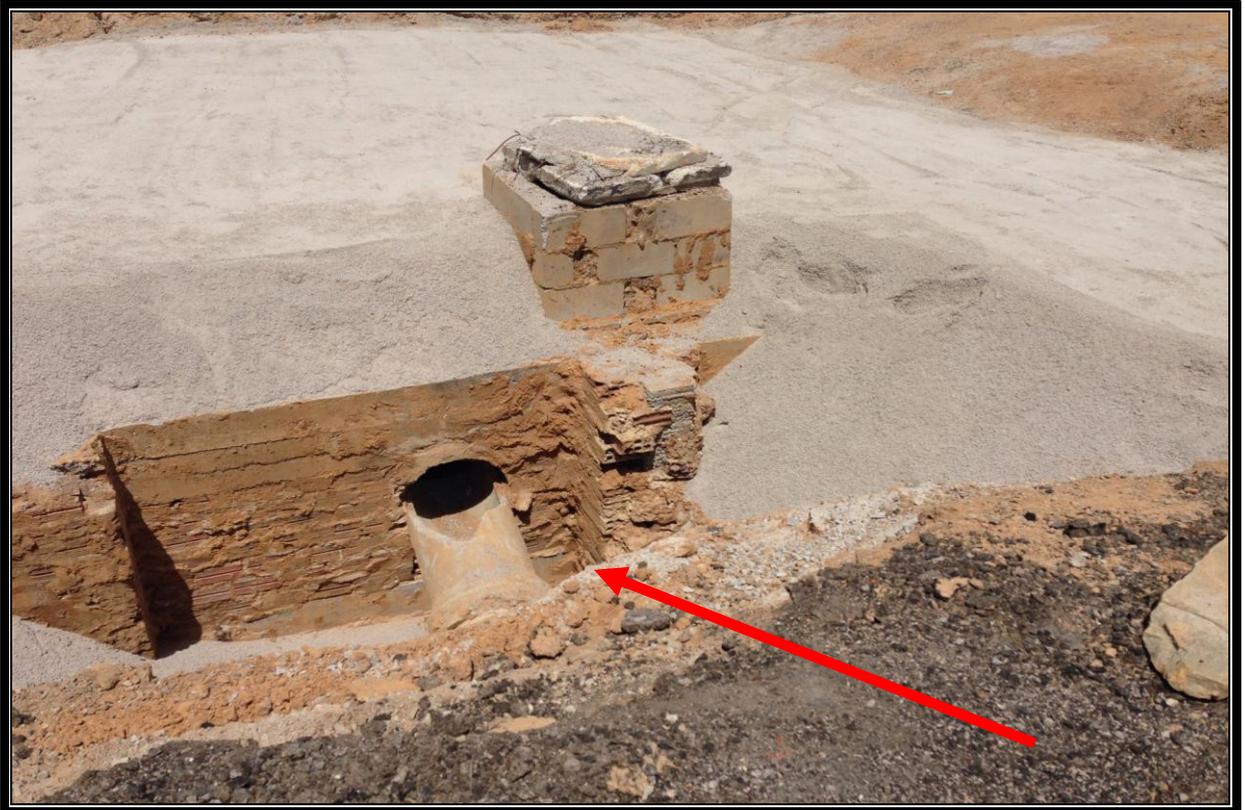
Tubos de concreto da rede de drenagem que ligam ao sumidouro danificados

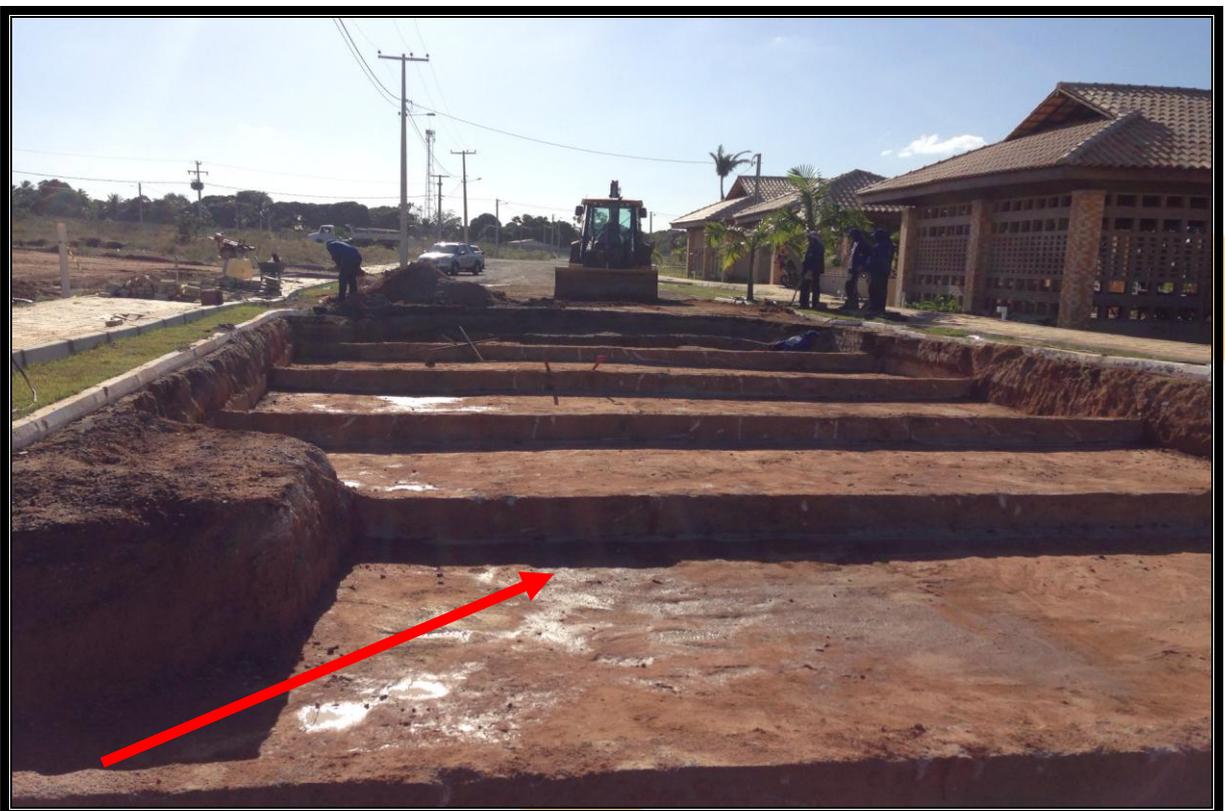
Sumidouro principal da área de lazer

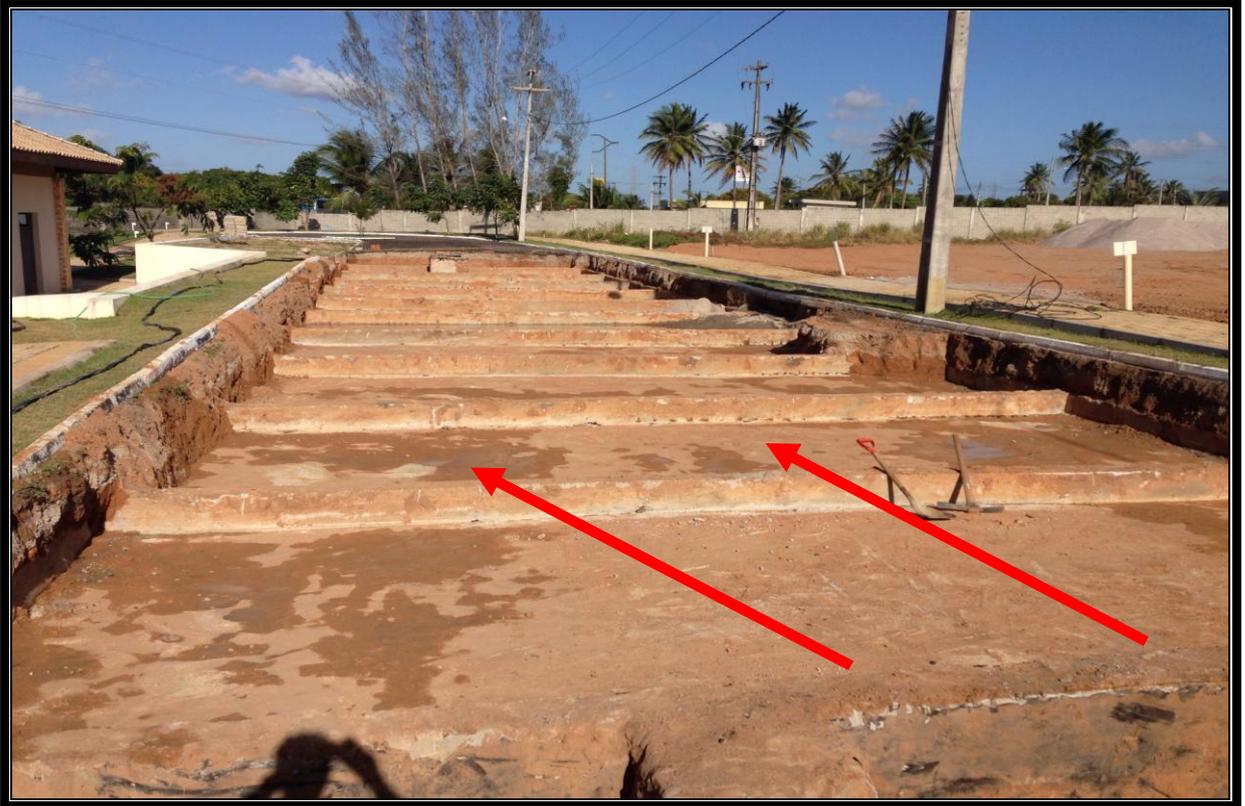
Sumidouro da área de lazer com corrosão em viga estrutural

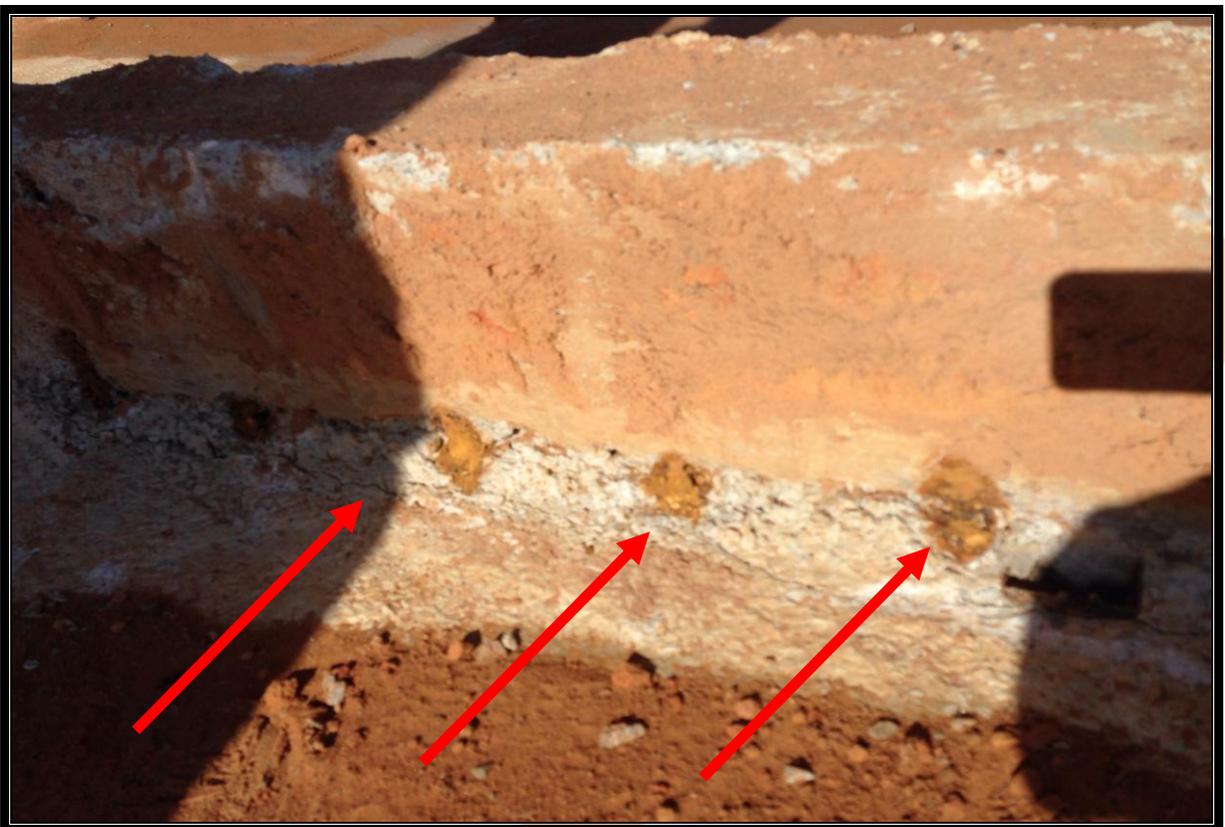
Sumidouro da área de lazer com corrosão nos ferros de engaste da viga

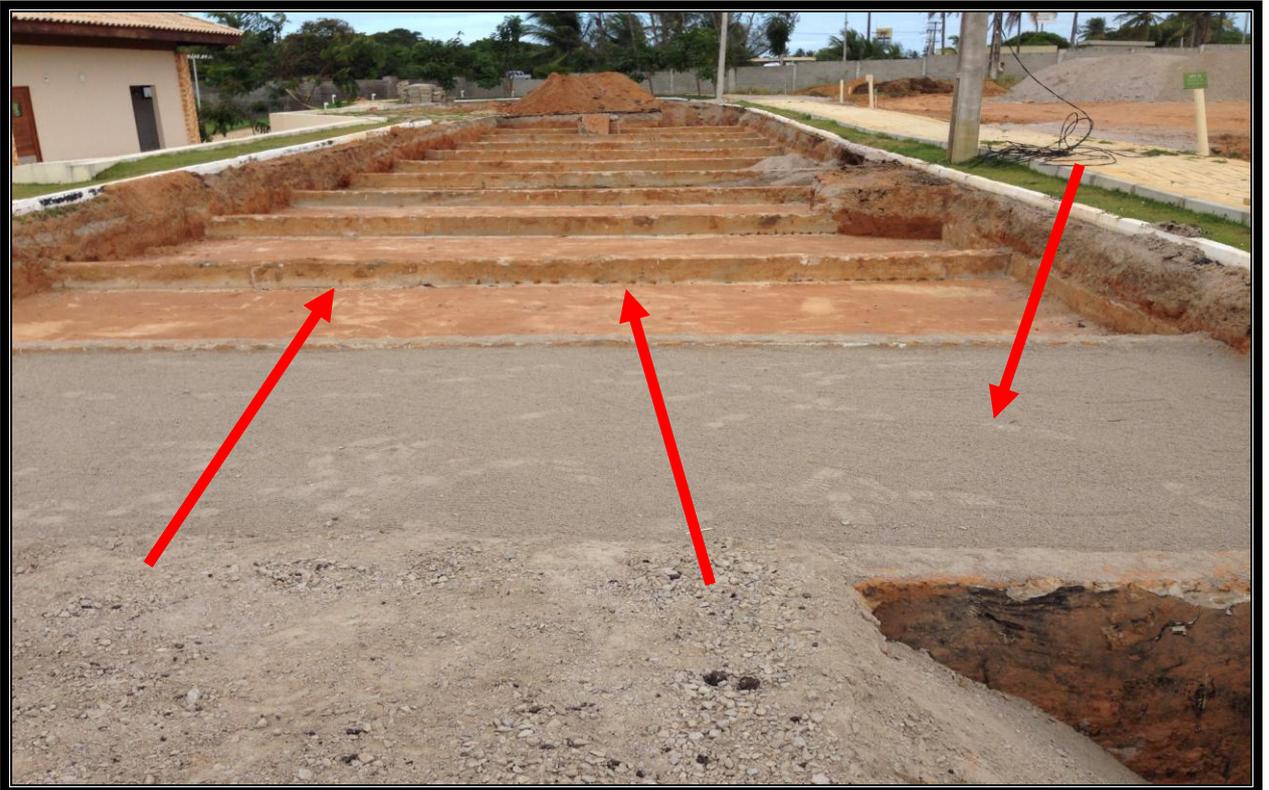
Cobertura sendo executada indevidamente pois não houve tratamento nas ferragens expostas e corroídas da estrutura do sumidouro

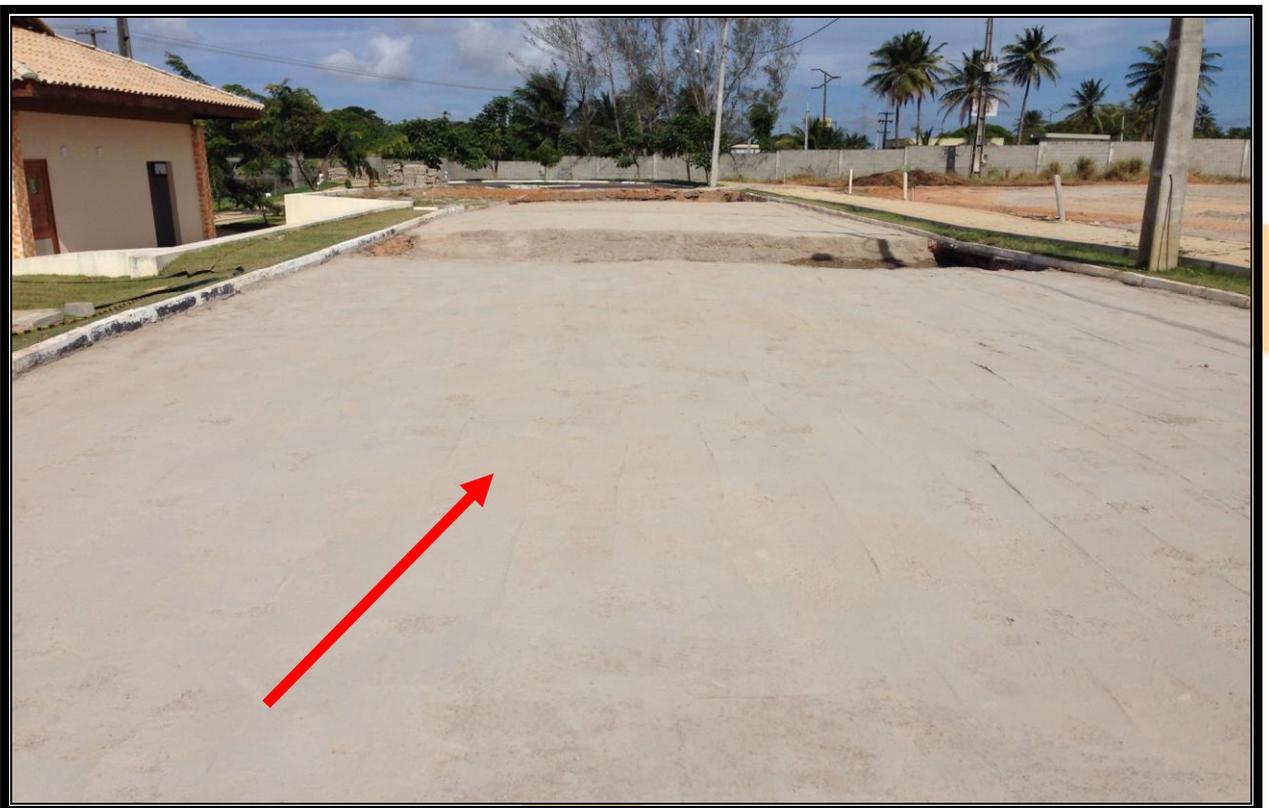
Cobertura executada indevidamente !

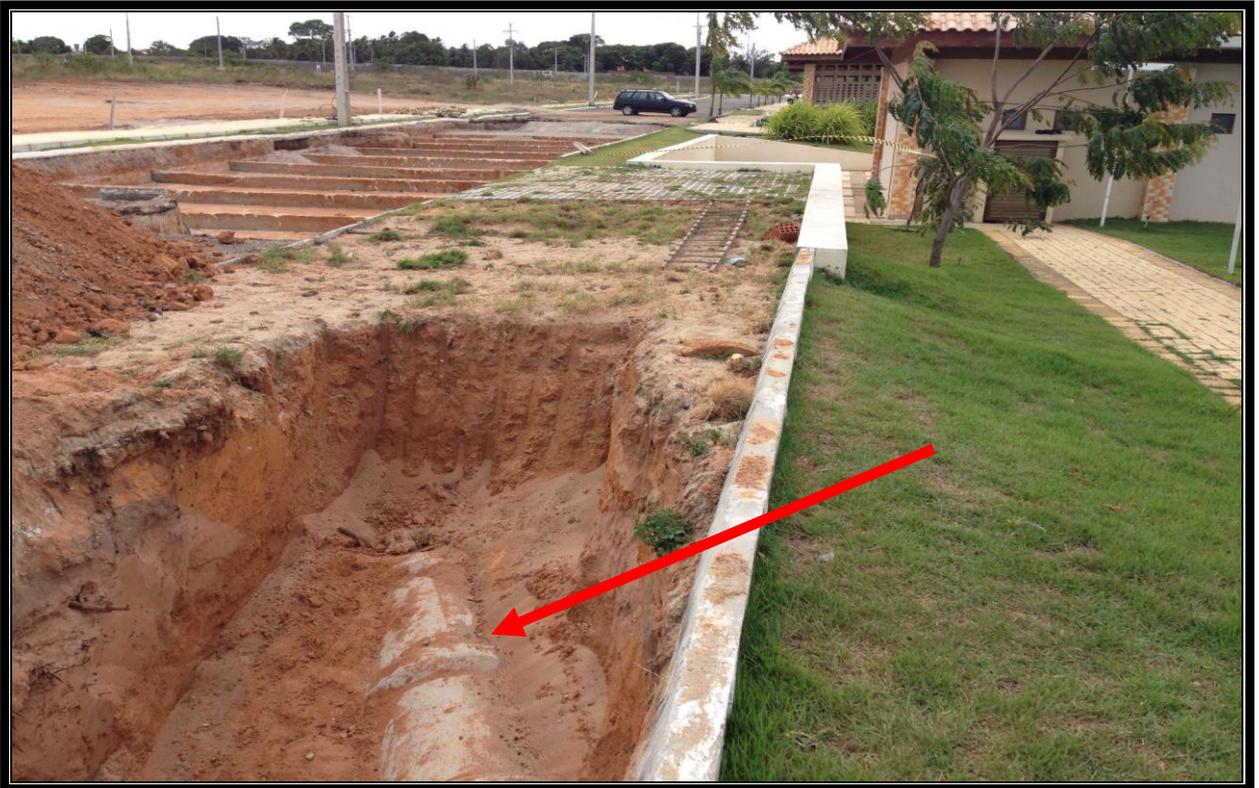
Extravasor (ladrão) do sumidouro principal da área de lazer

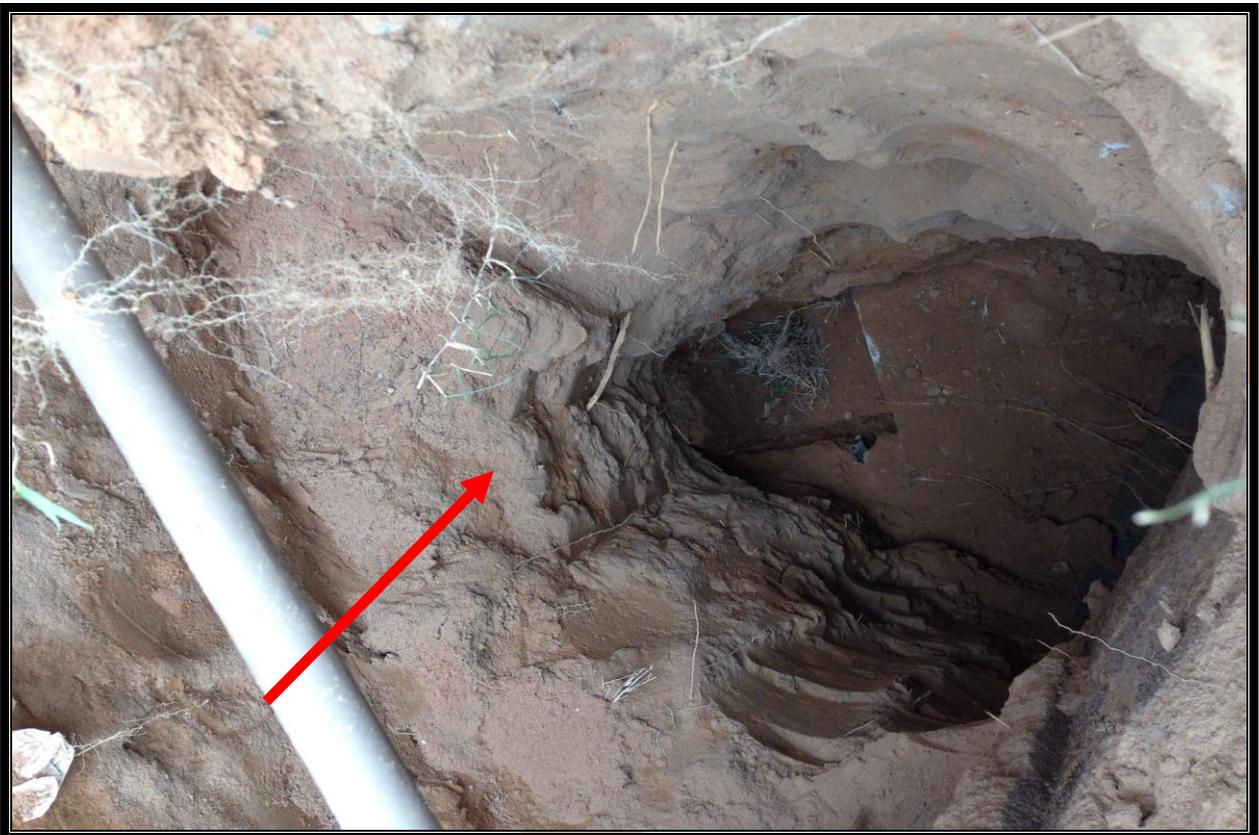
Término da tubulação do extravasor (ladrão) em local indevido

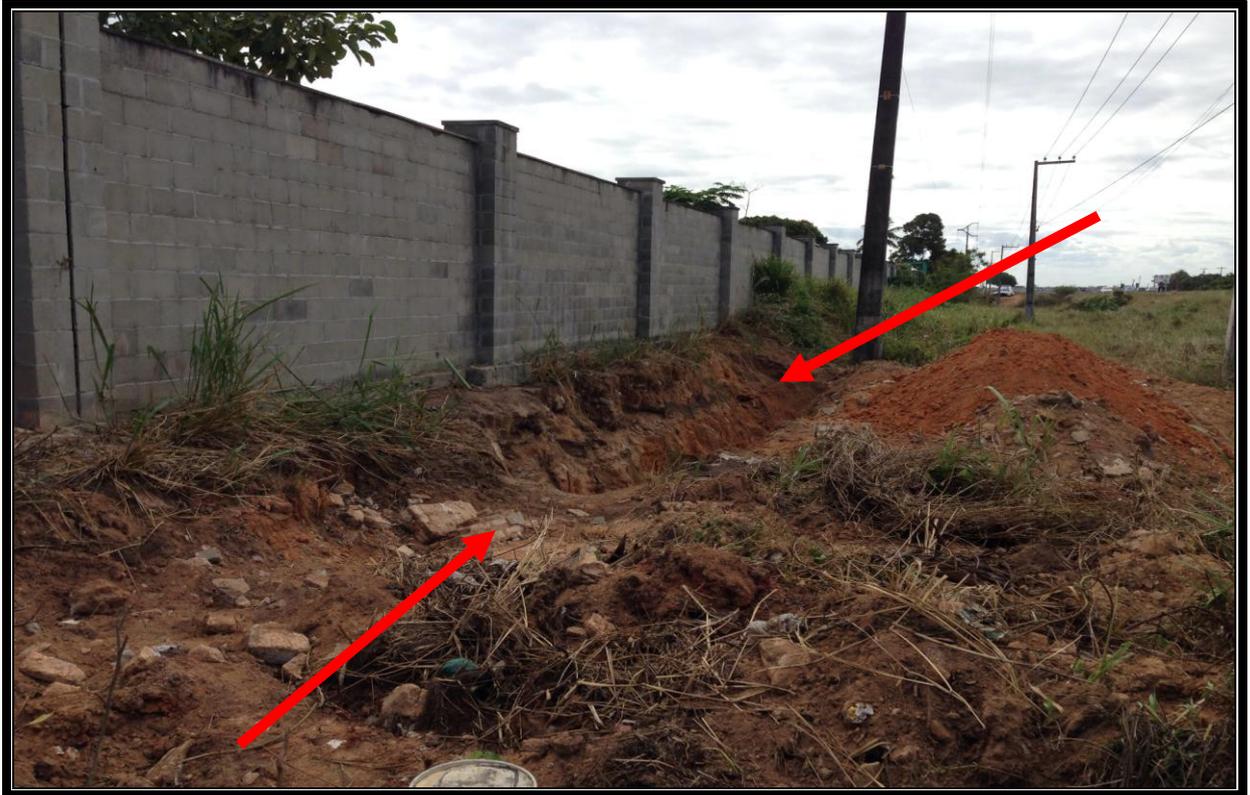
Escavação efetuada no local devido para a saída do extravasor (ladrão)

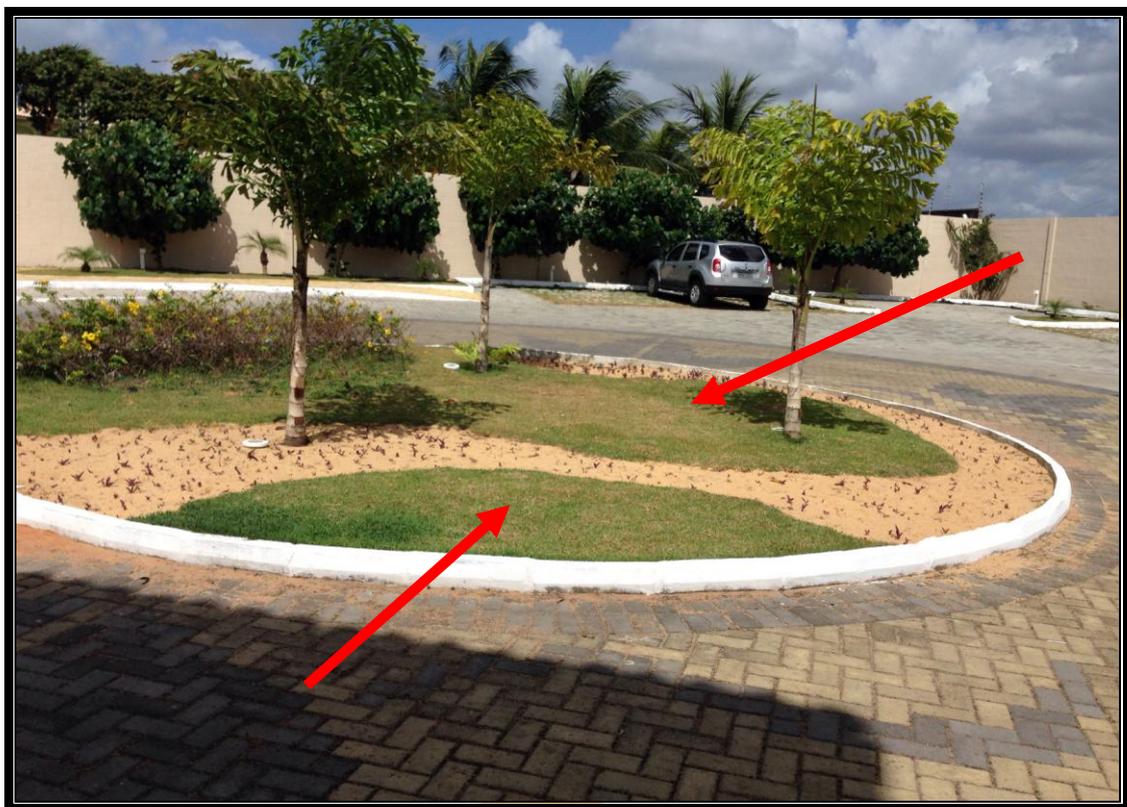
Canteiro central da entrada do empreendimento com grama deficiente

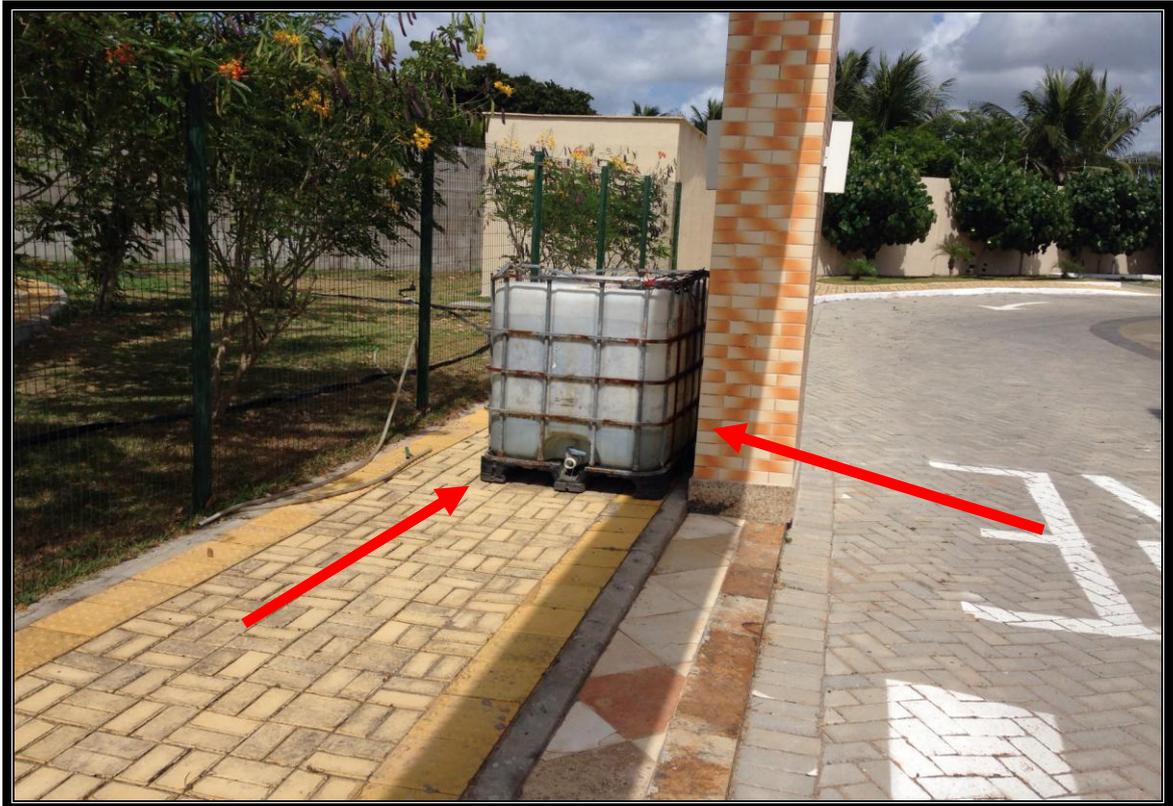
Cabe lembrar que em nenhuma edificação do empreendimento existe um reservatório para abastecimento de algum ponto de consumo, solução que minimizaria a falta de água. O RESERVATÓRIO ELEVADO mencionado no Memorial de Incorporação não fora executado – inexistente.

Reservatório provisório colocado para armazenar água na guarita

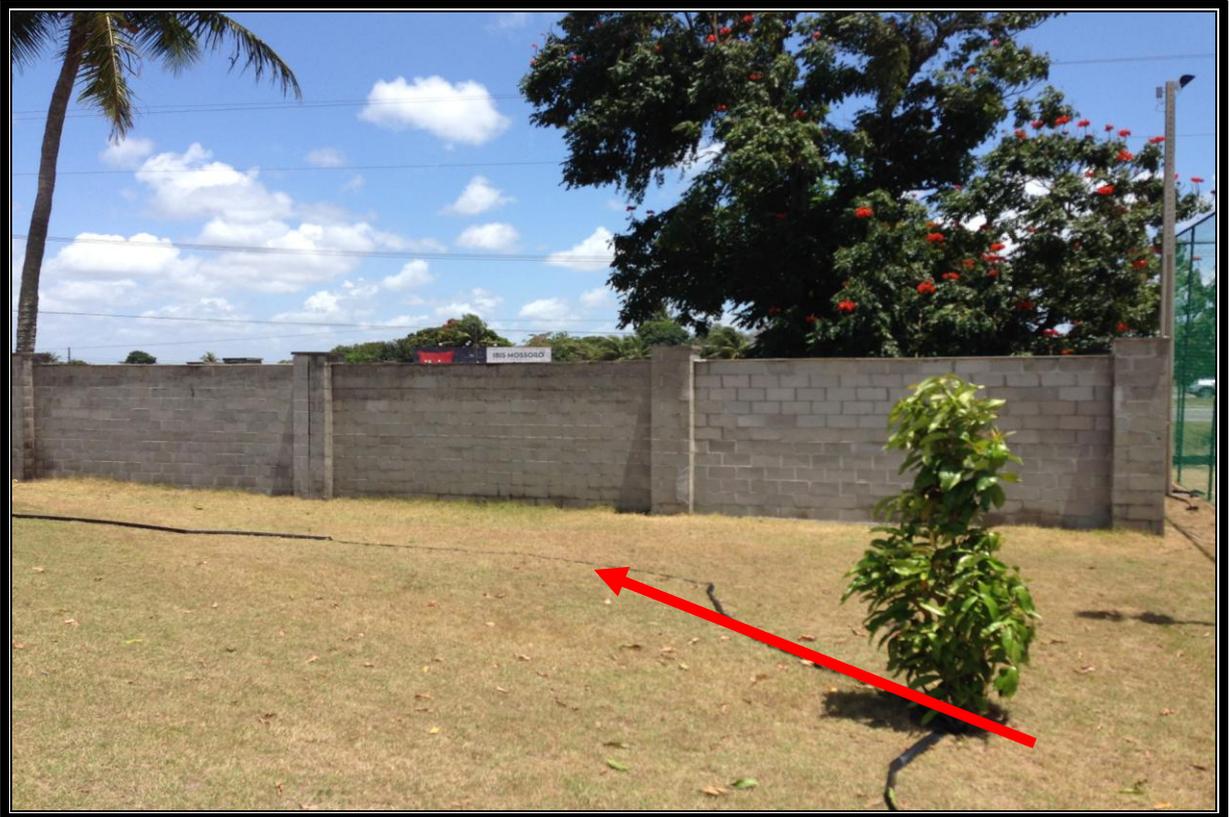
Gramado comprometido – área de lazer - interior do condomínio

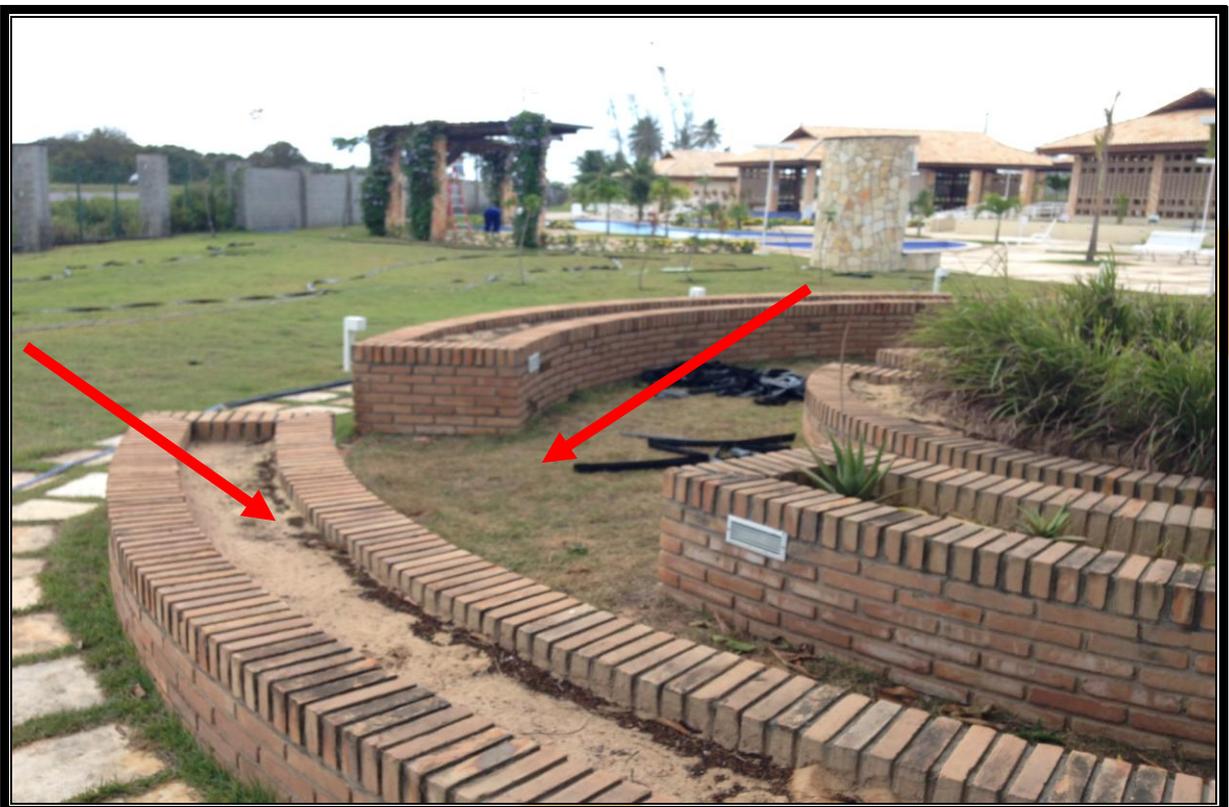
Vegetação comprometida – área de lazer - interior do condomínio

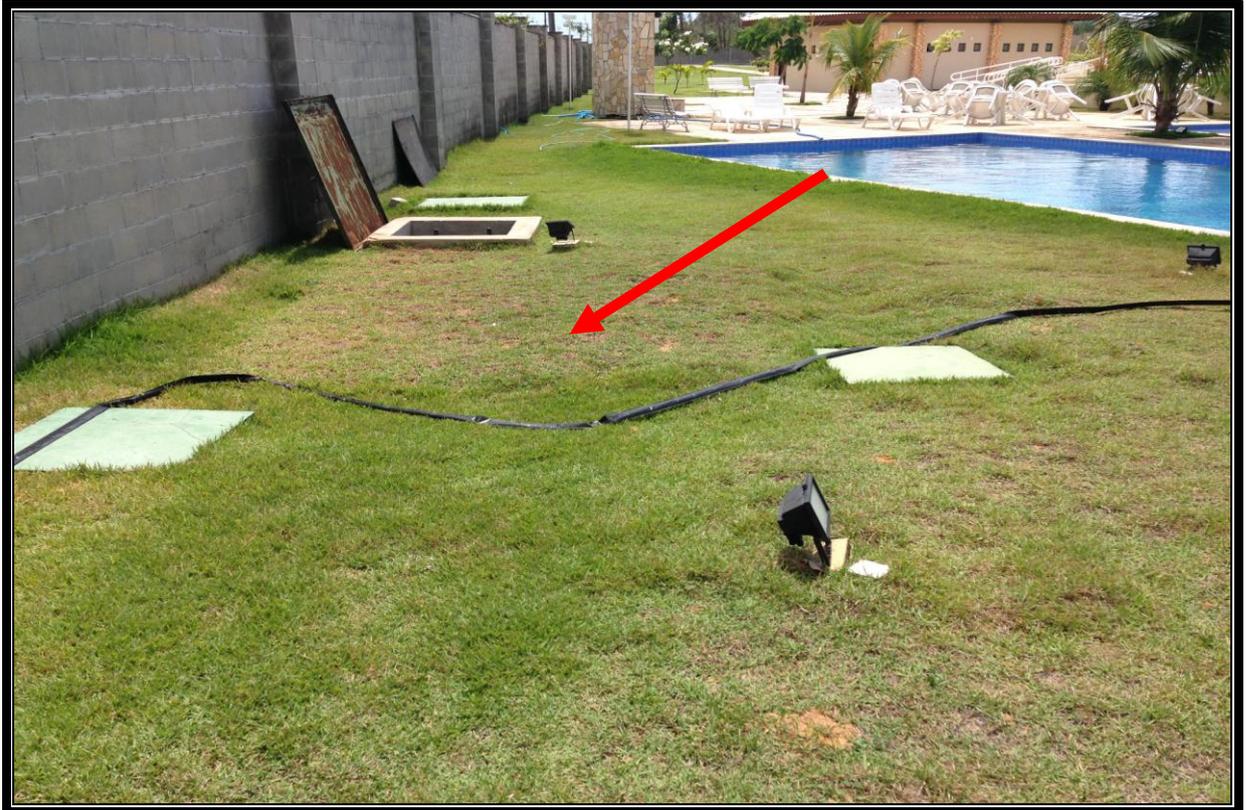
Gramado pouco comprometido – área de lazer - interior do condomínio

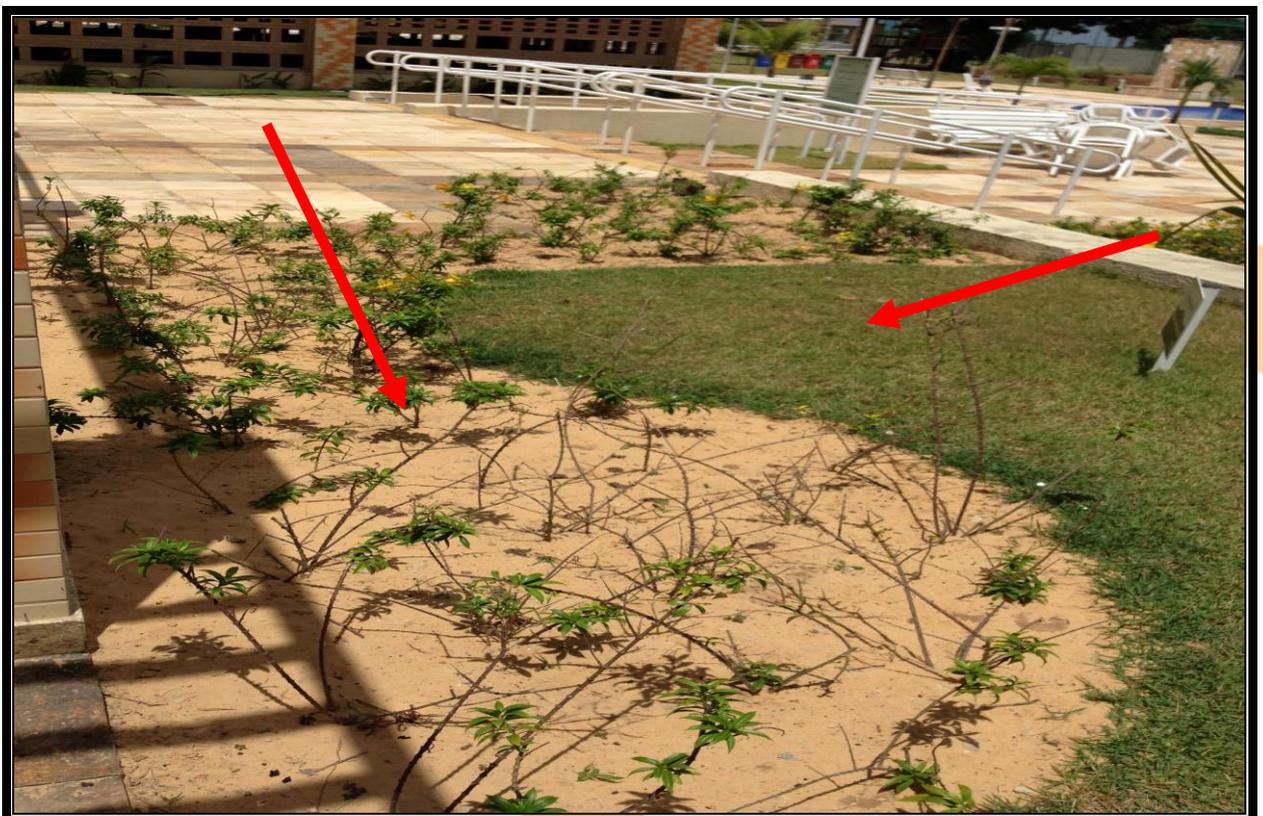
Vegetação comprometida – área de lazer - interior do condomínio

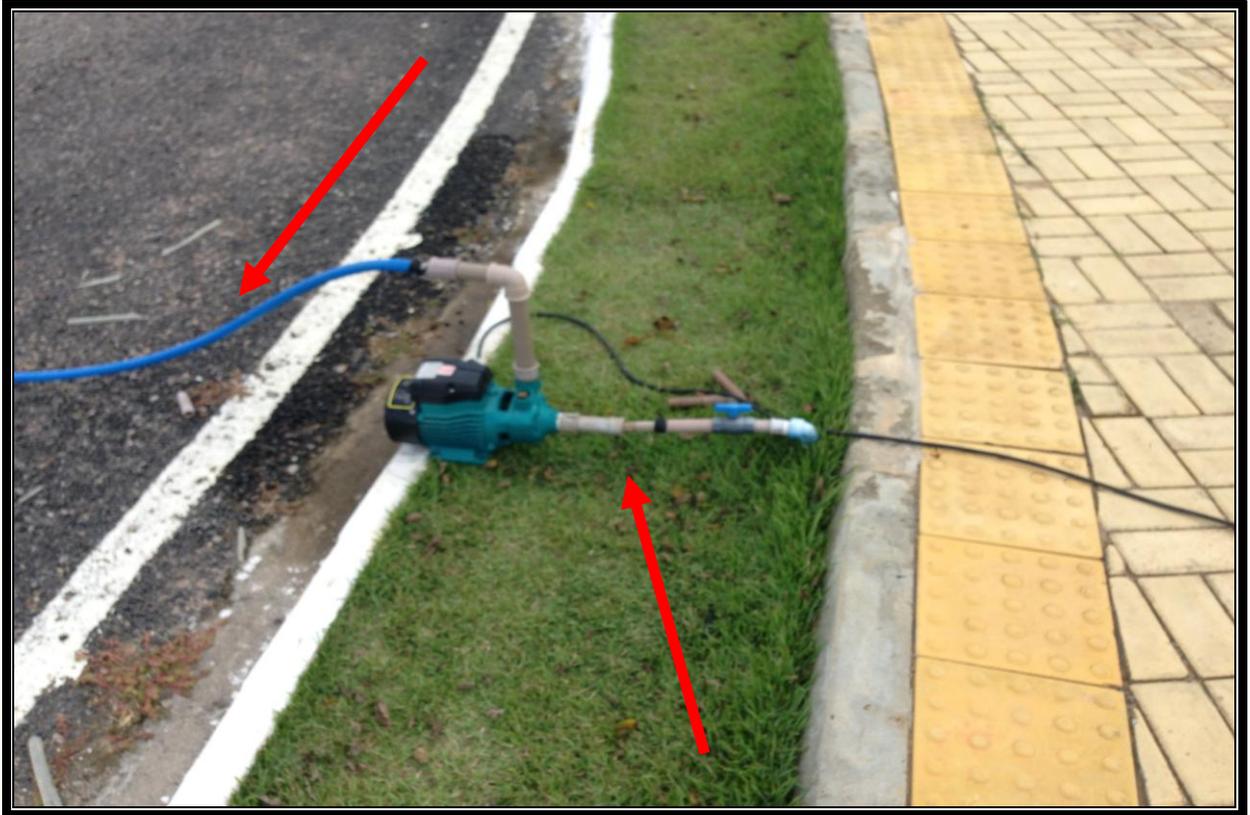
Bomba de sucção utilizada para dar pressão e poder regar a vegetação

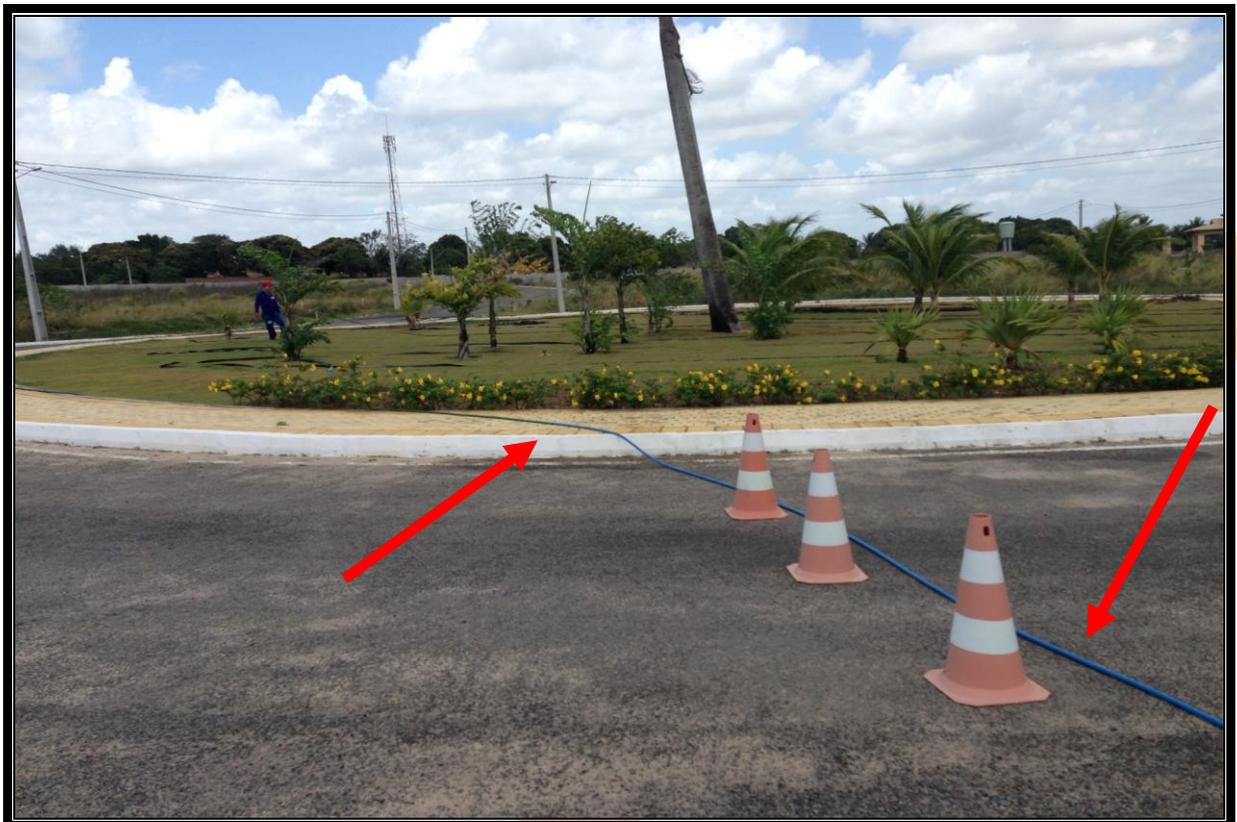
Mangueira utilizada para ajudar a regar a vegetação
