Laudo de Vistoria

Objeto de avaliação: Condomínio Horizontes de Macaíba

Local Avaliação: BR-304, Km 300 – Macaíba – RN

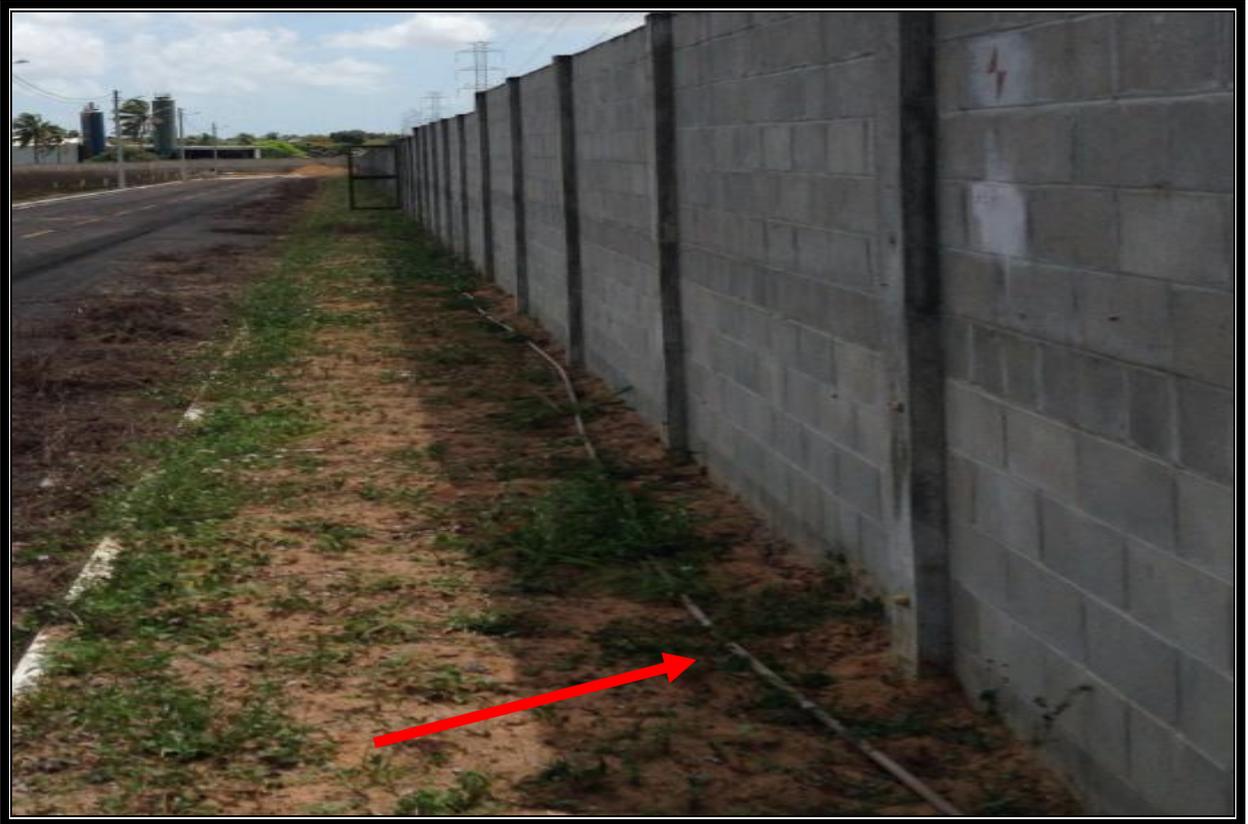
Rede de distribuição de água exposta

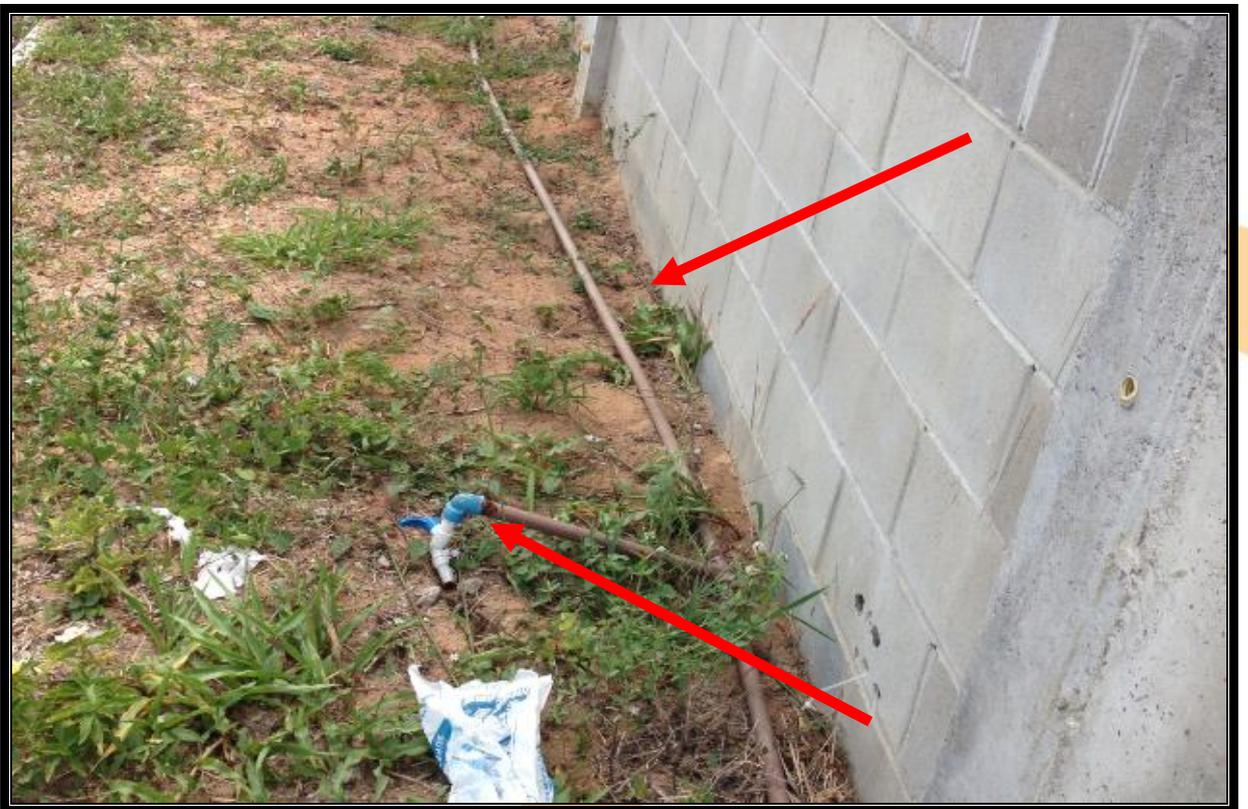
Rede de distribuição de água exposta

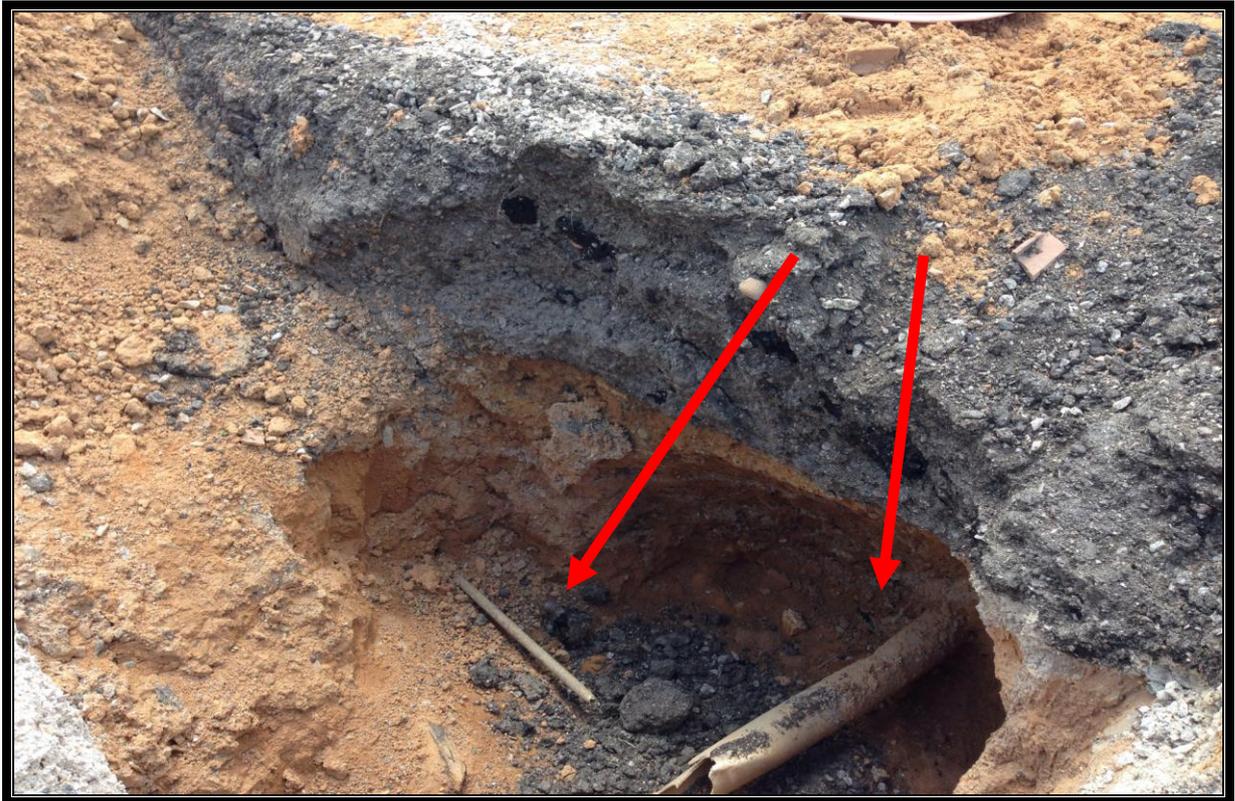
Tubulação rompida da rede adutora principal – diâmetro inadequado

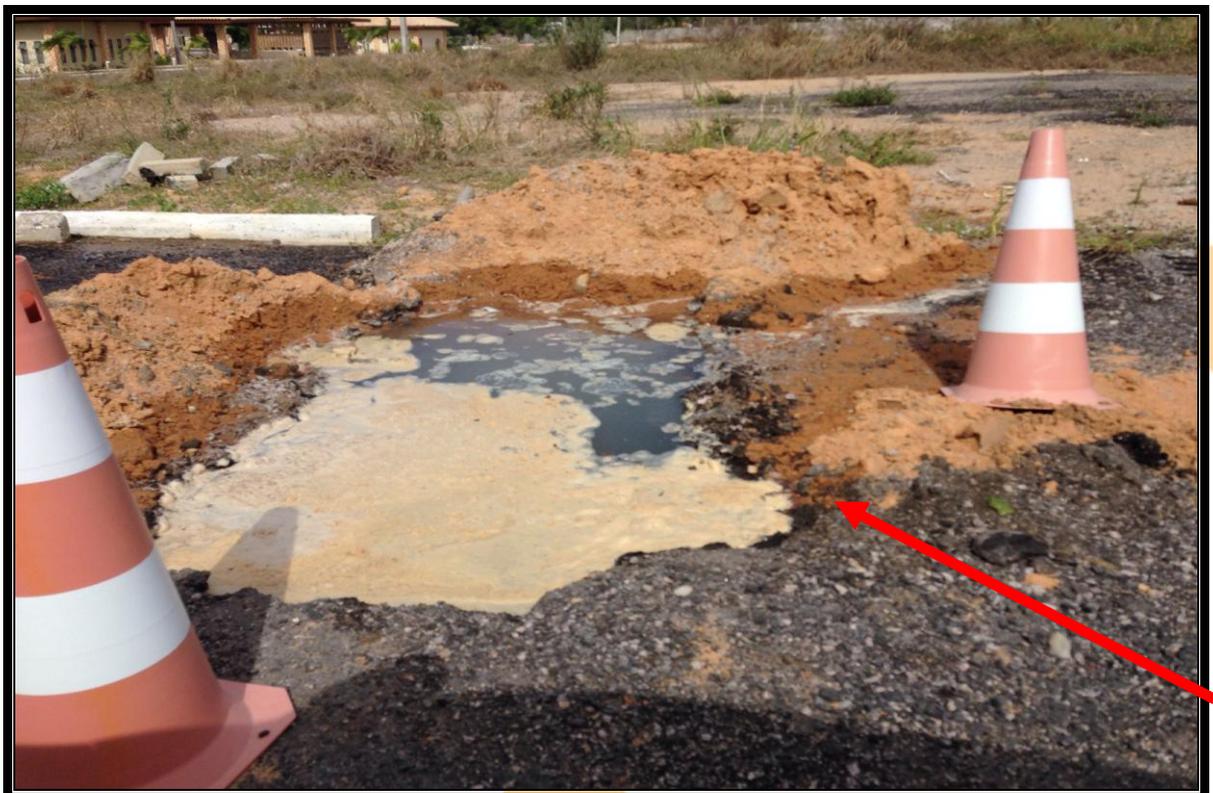
Vazamento na rede de distribuição ramal principal adutora

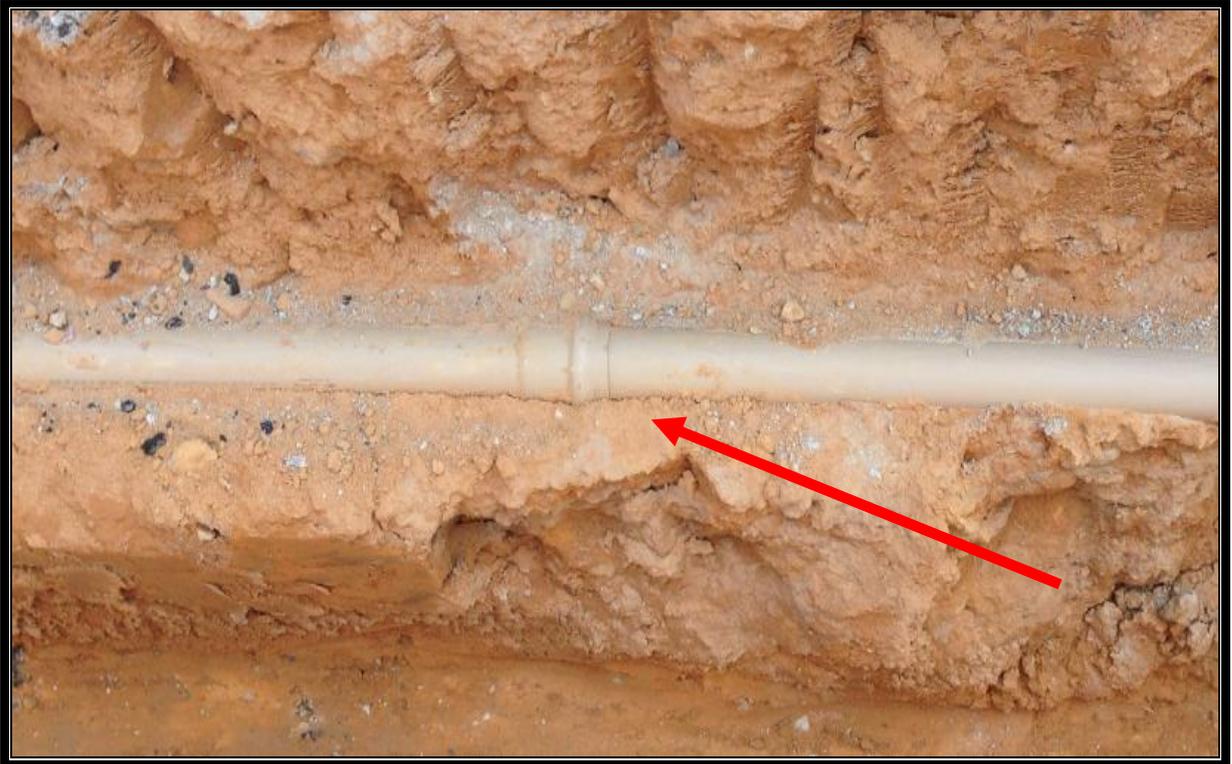
Tubulação da rede adutora principal – diâmetro inadequado e junções – bolsas com vazamento

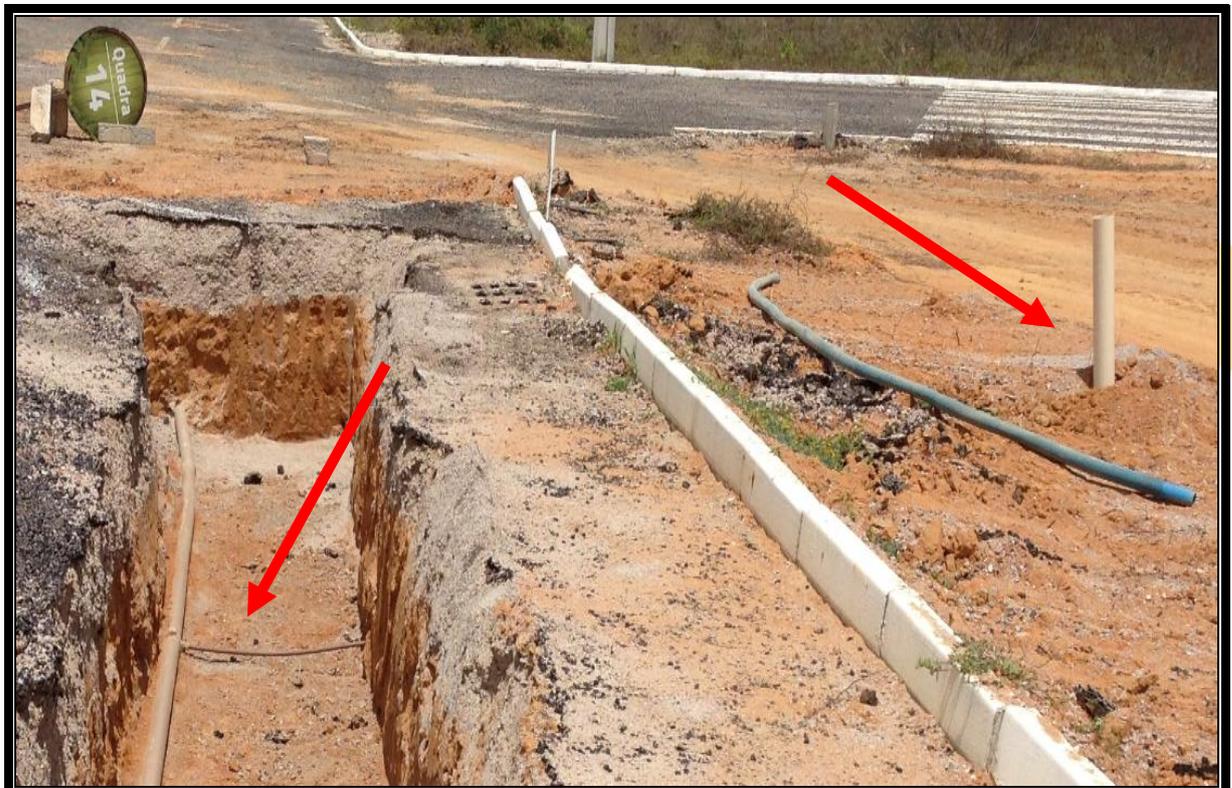
Tubulação da rede de distribuição dos lotes derivada da adutora com diâmetros inadequados

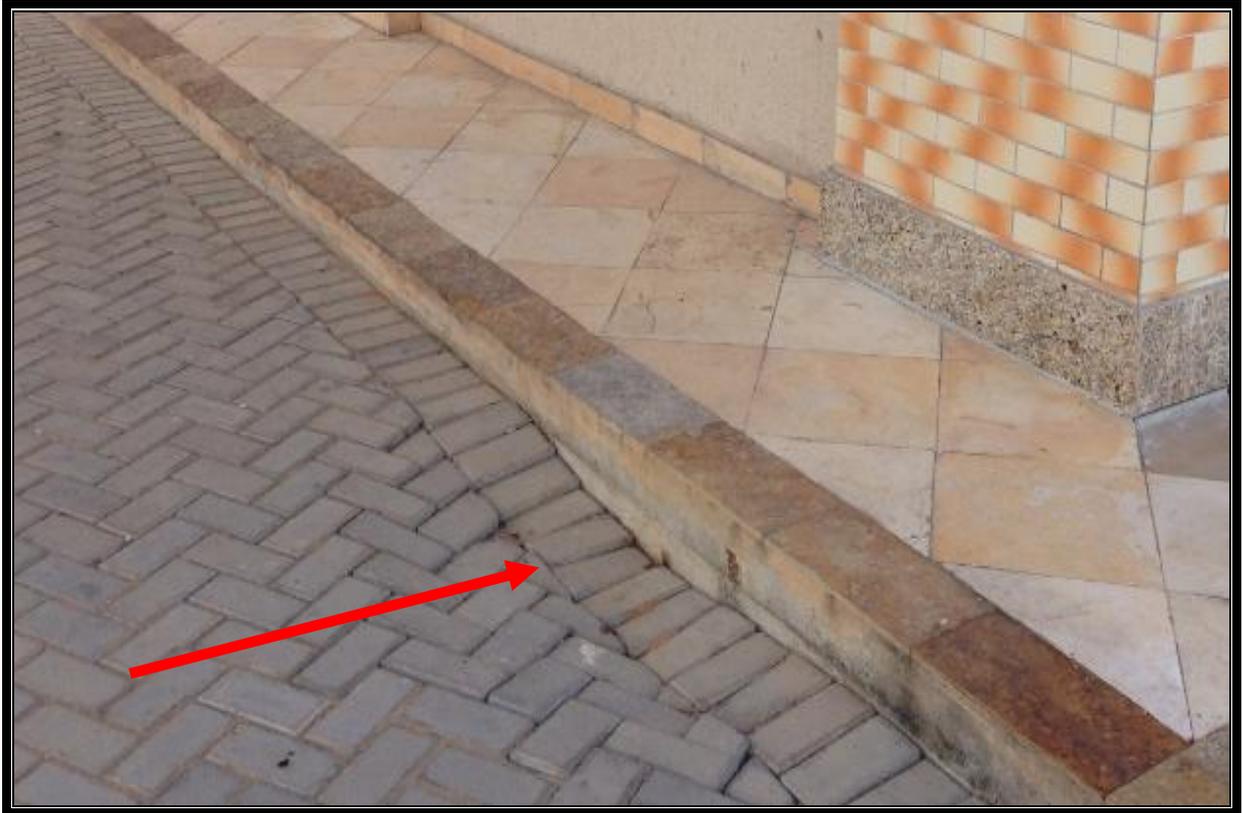
Pavimento externo da guarita com problemas de compactação

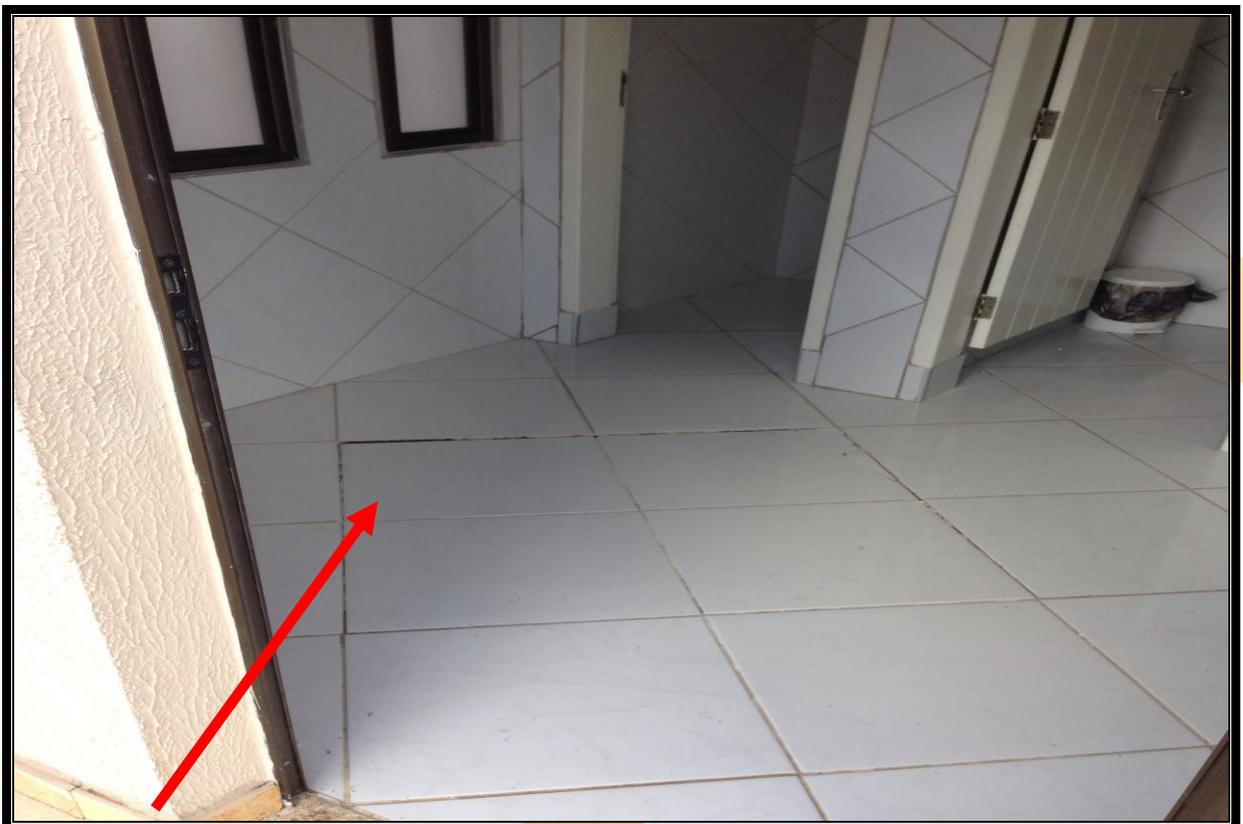
Pavimento interno da guarita com problemas de compactação

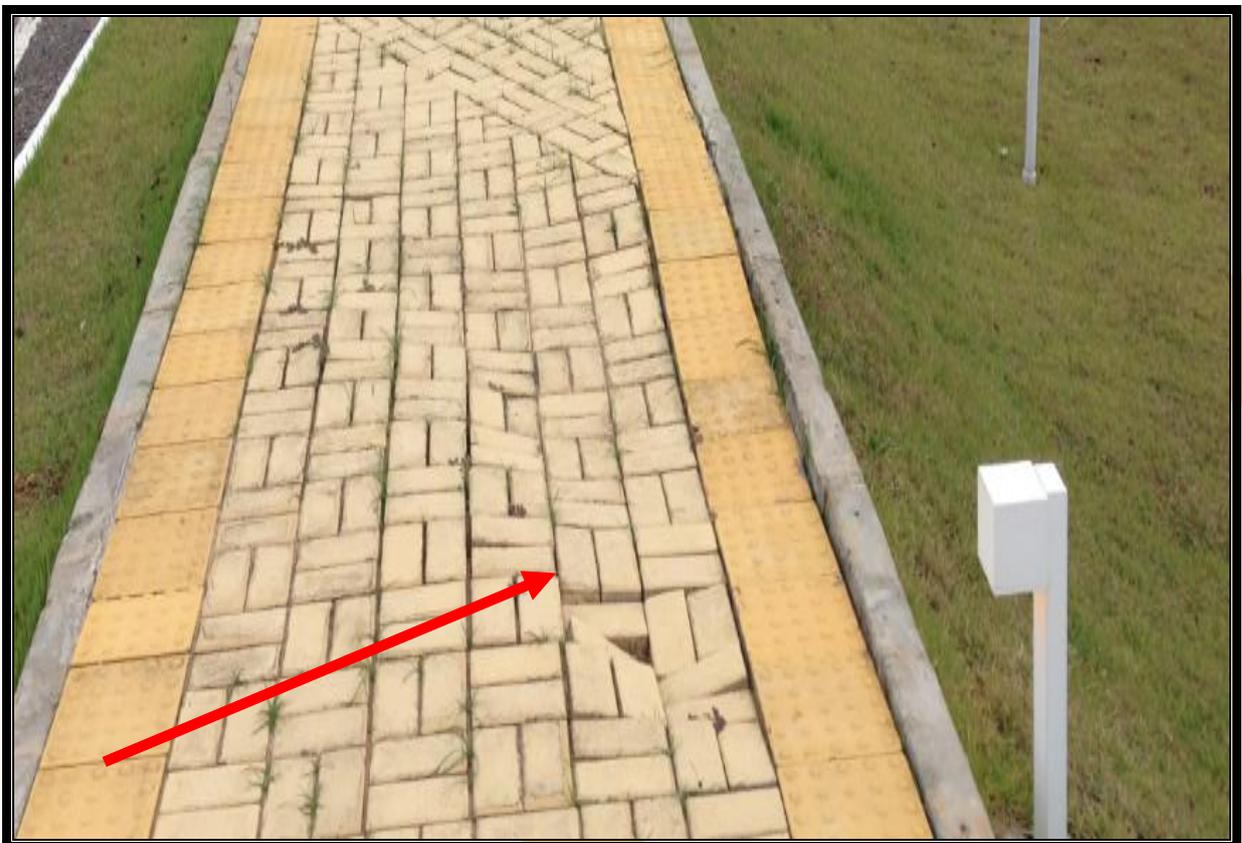
Pavimento do passeio comprometido em função da compactação

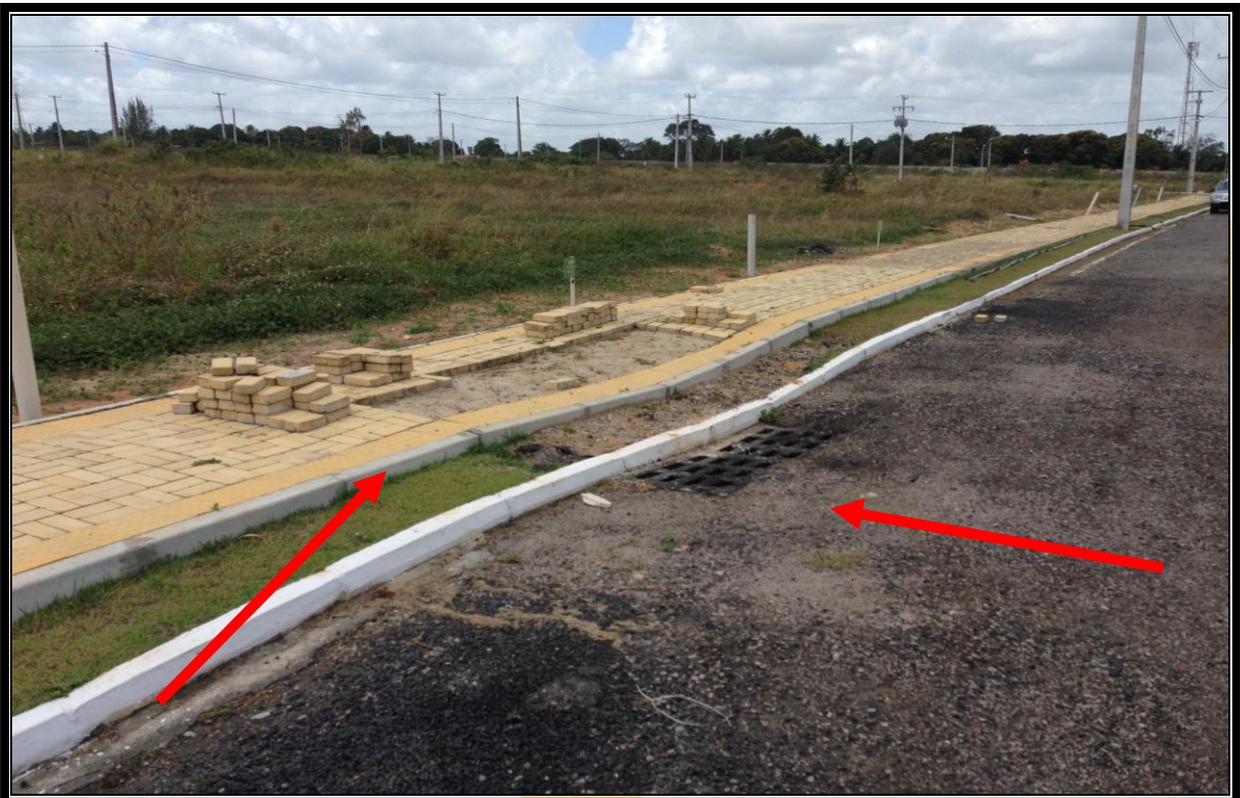
Pavimento do passeio comprometido em função da compactação e drenagem

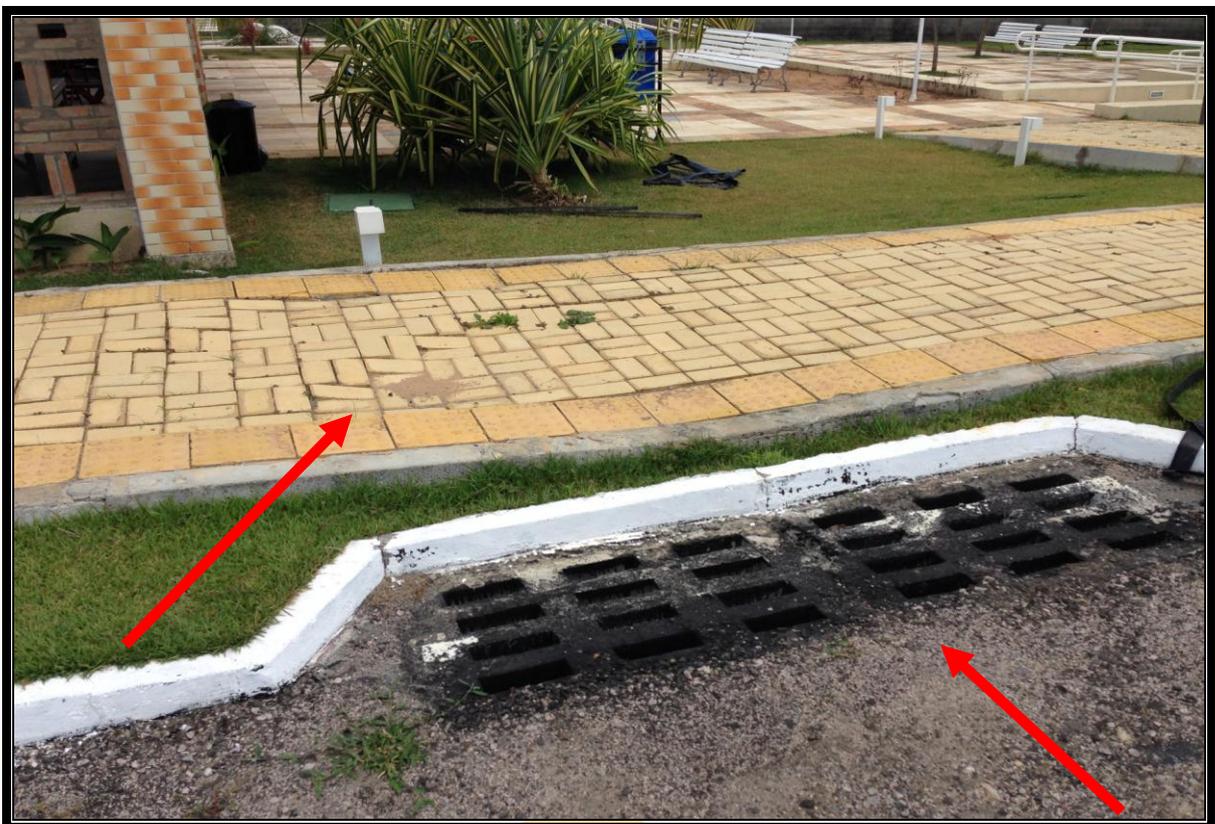
Pavimento do passeio comprometido em função da compactação e drenagem

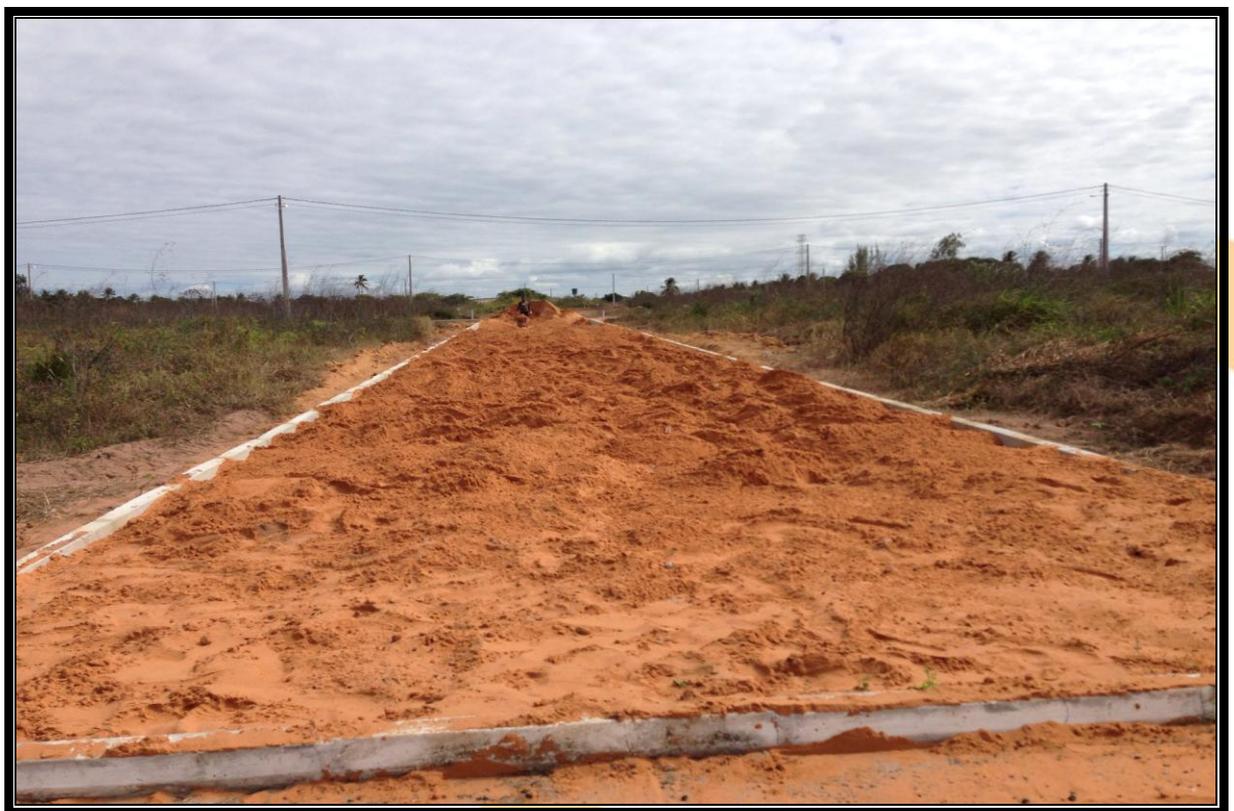
Os mesmos estão sendo executados, e ao acompanhar parte desta execução já fora identificado que não está sendo feita a devida compactação do material que fica abaixo do pavimento travado e que ocasionará posteriormente os mesmos problemas de compactação que foram mencionados anteriormente.

Execução do passeio existente no condomínio sem compactação

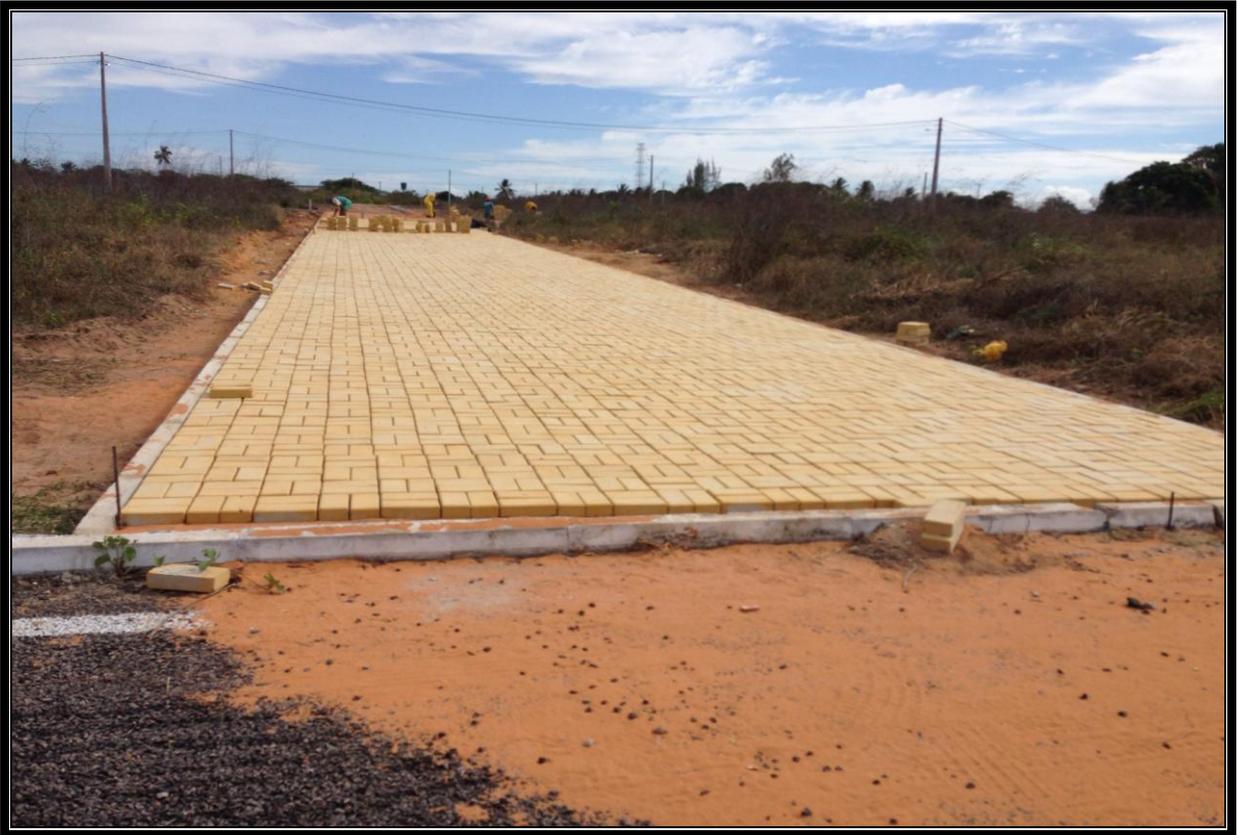
Execução do passeio existente no condomínio sem compactação

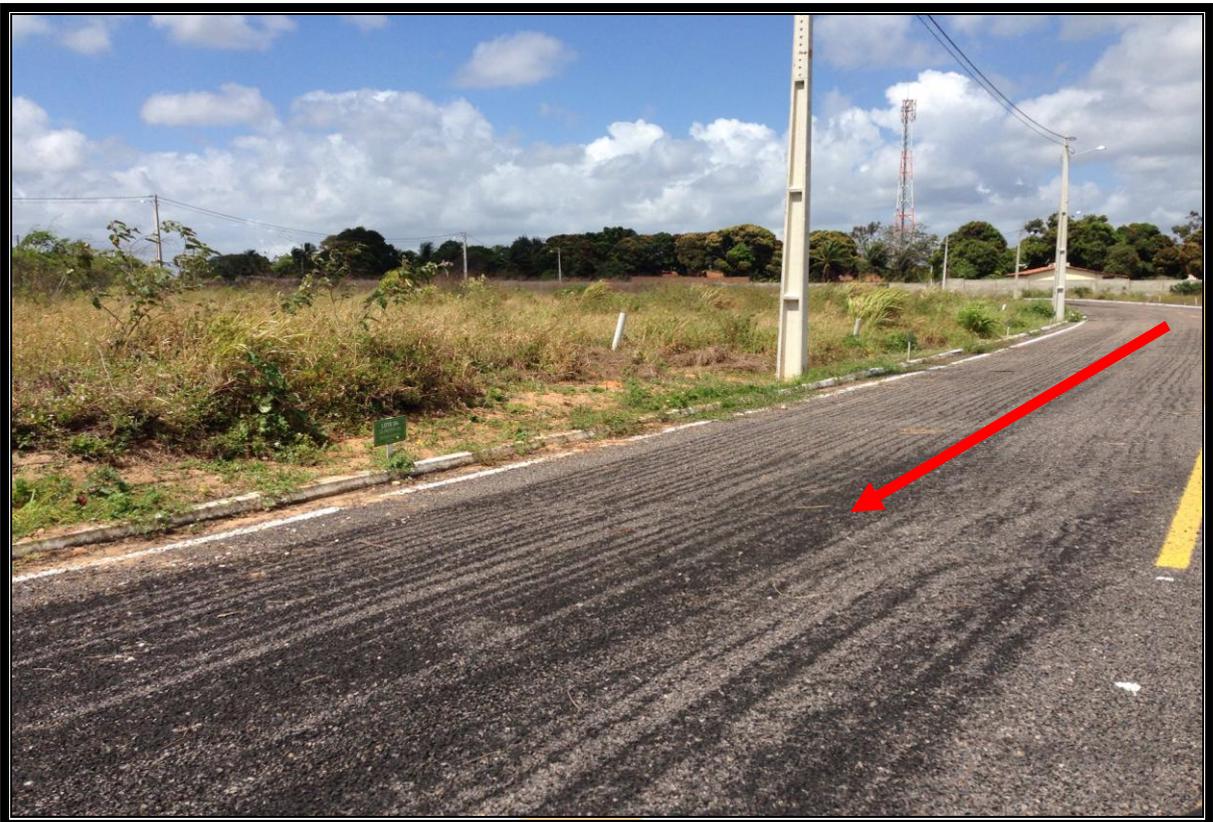
Pavimentação irregular

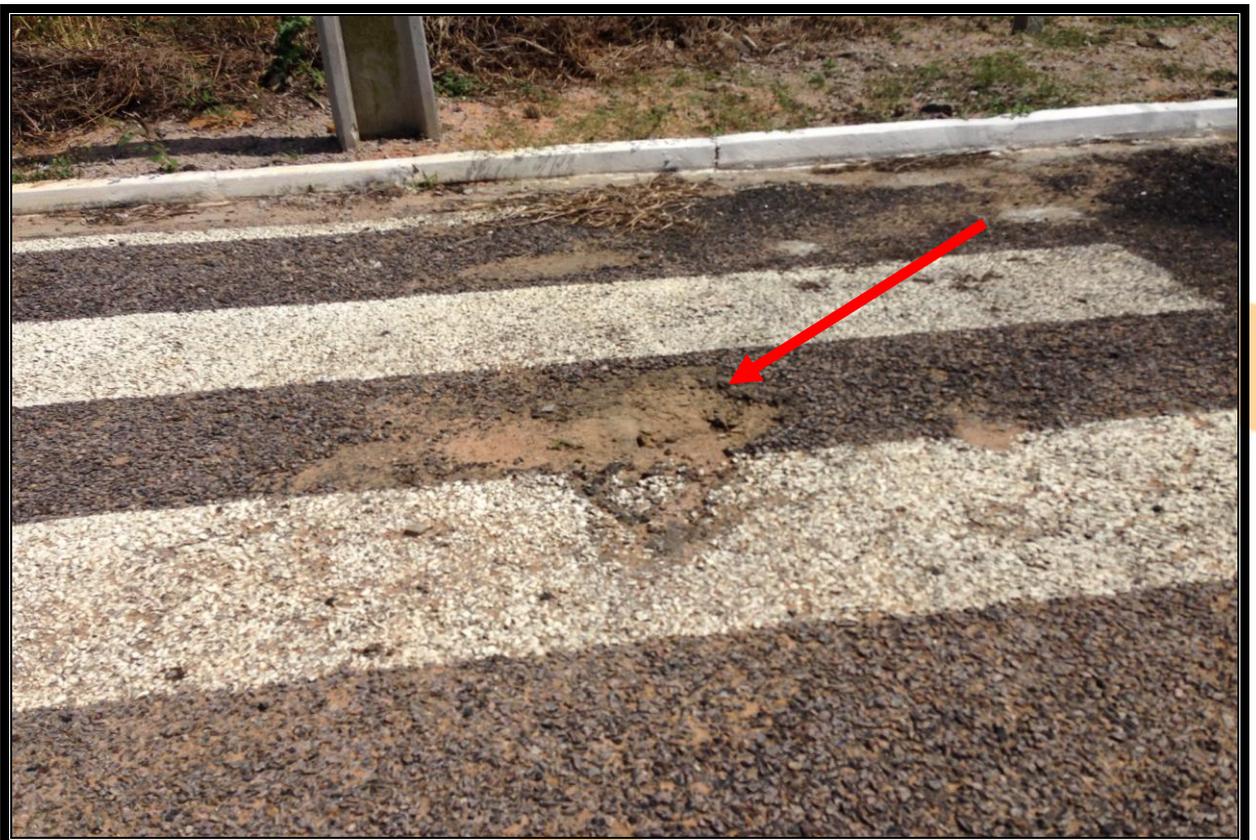
Pavimentação irregular

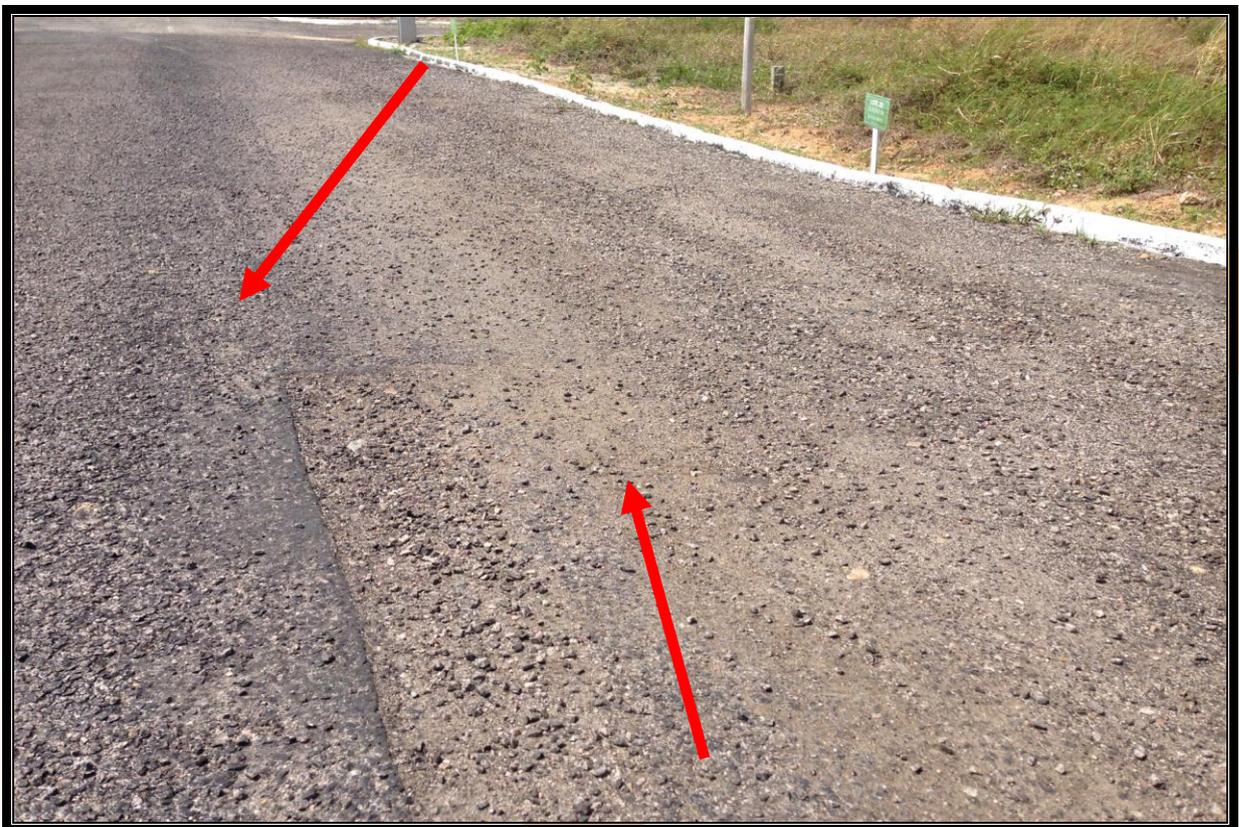
Pavimentação irregular

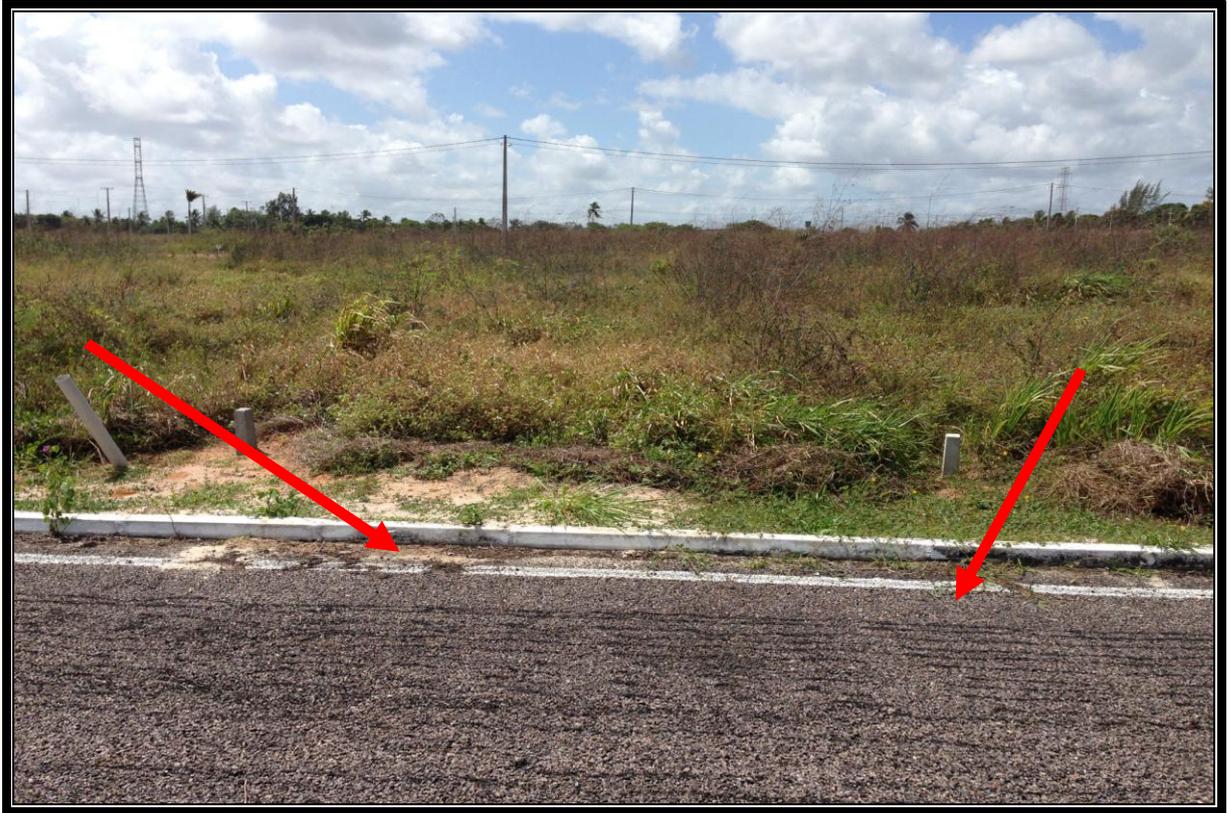
Pavimentação irregular

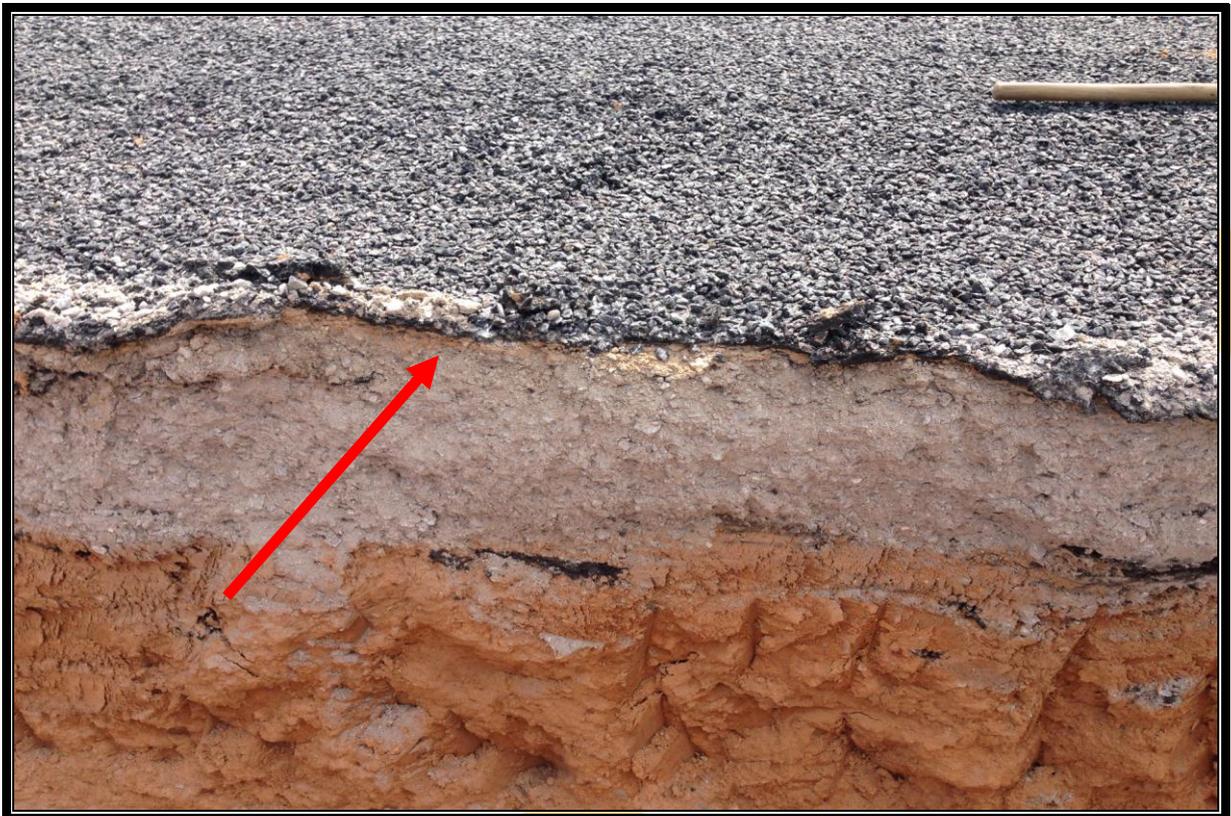
Pavimentação irregular – camadas muito finas

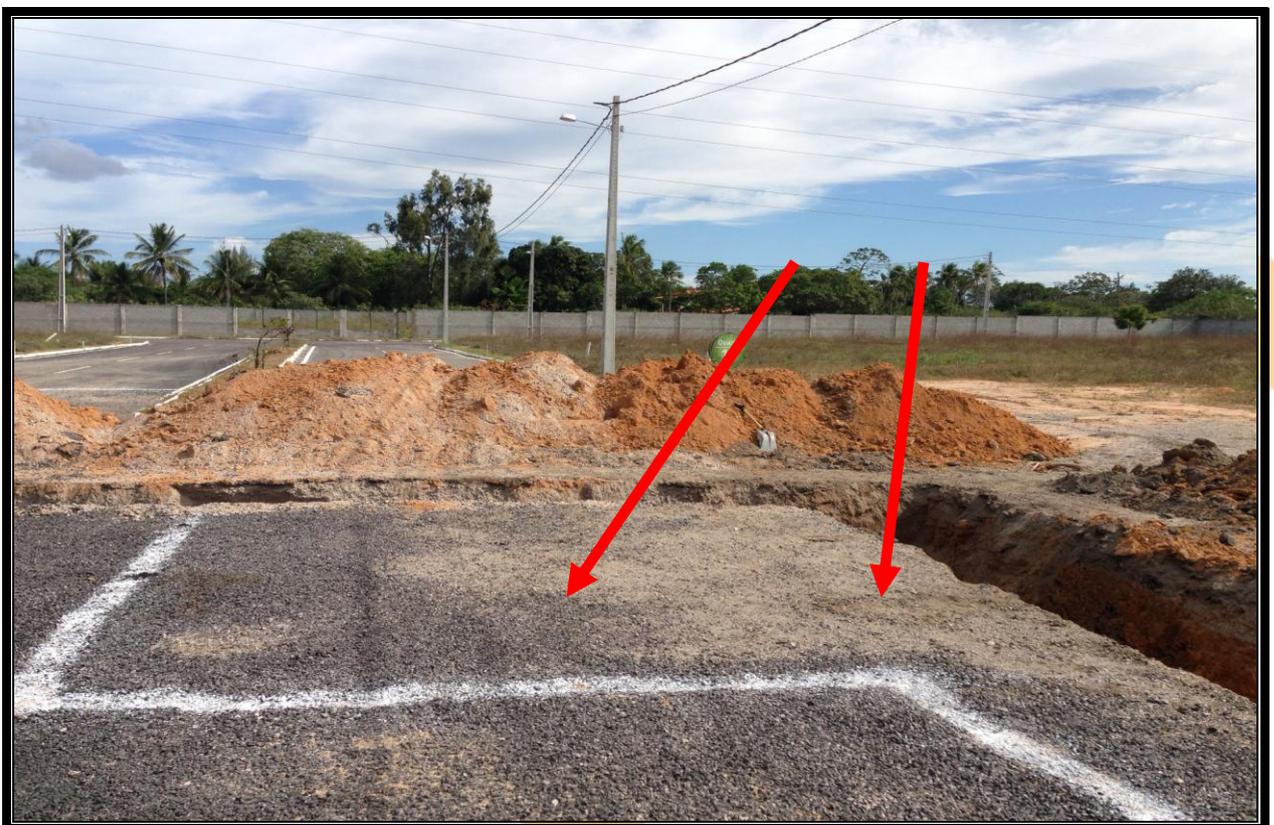
Esborro asfáltico

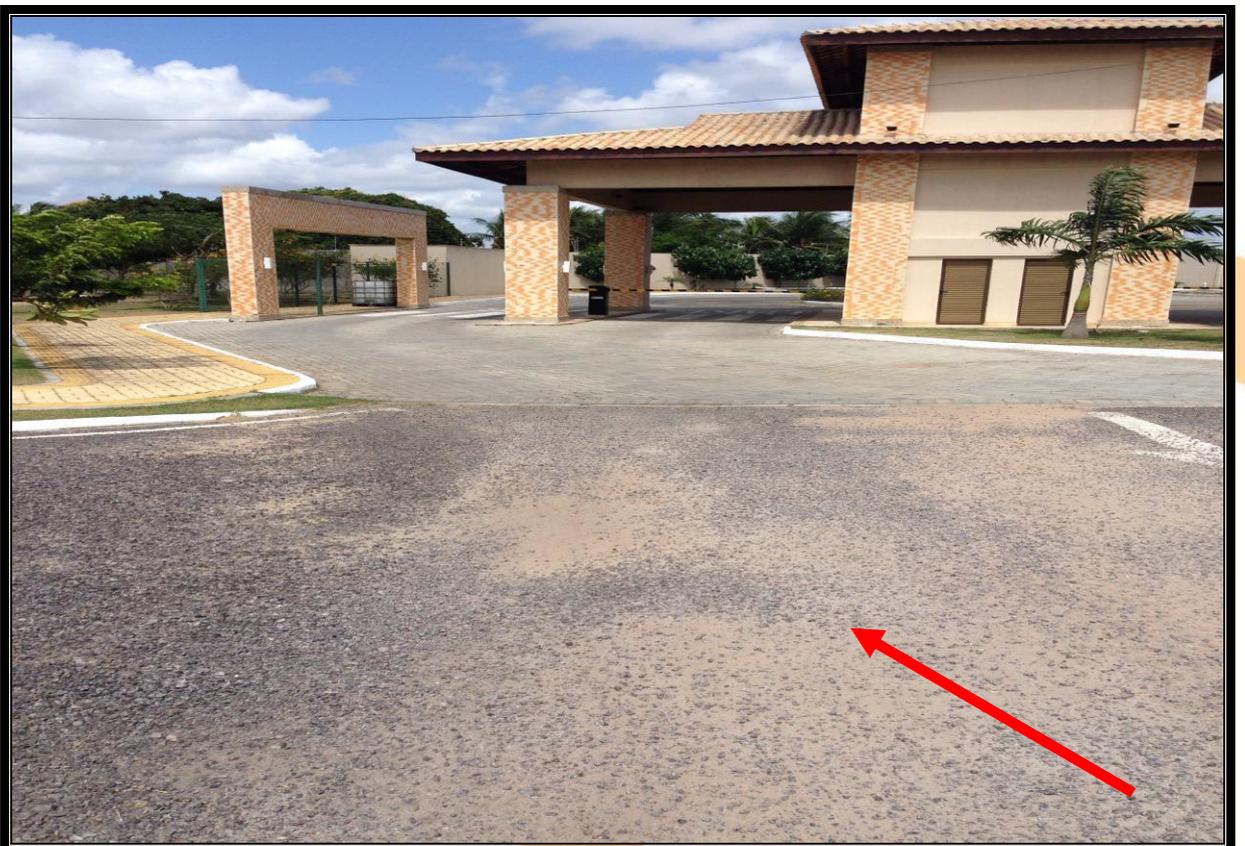
Esborro asfáltico

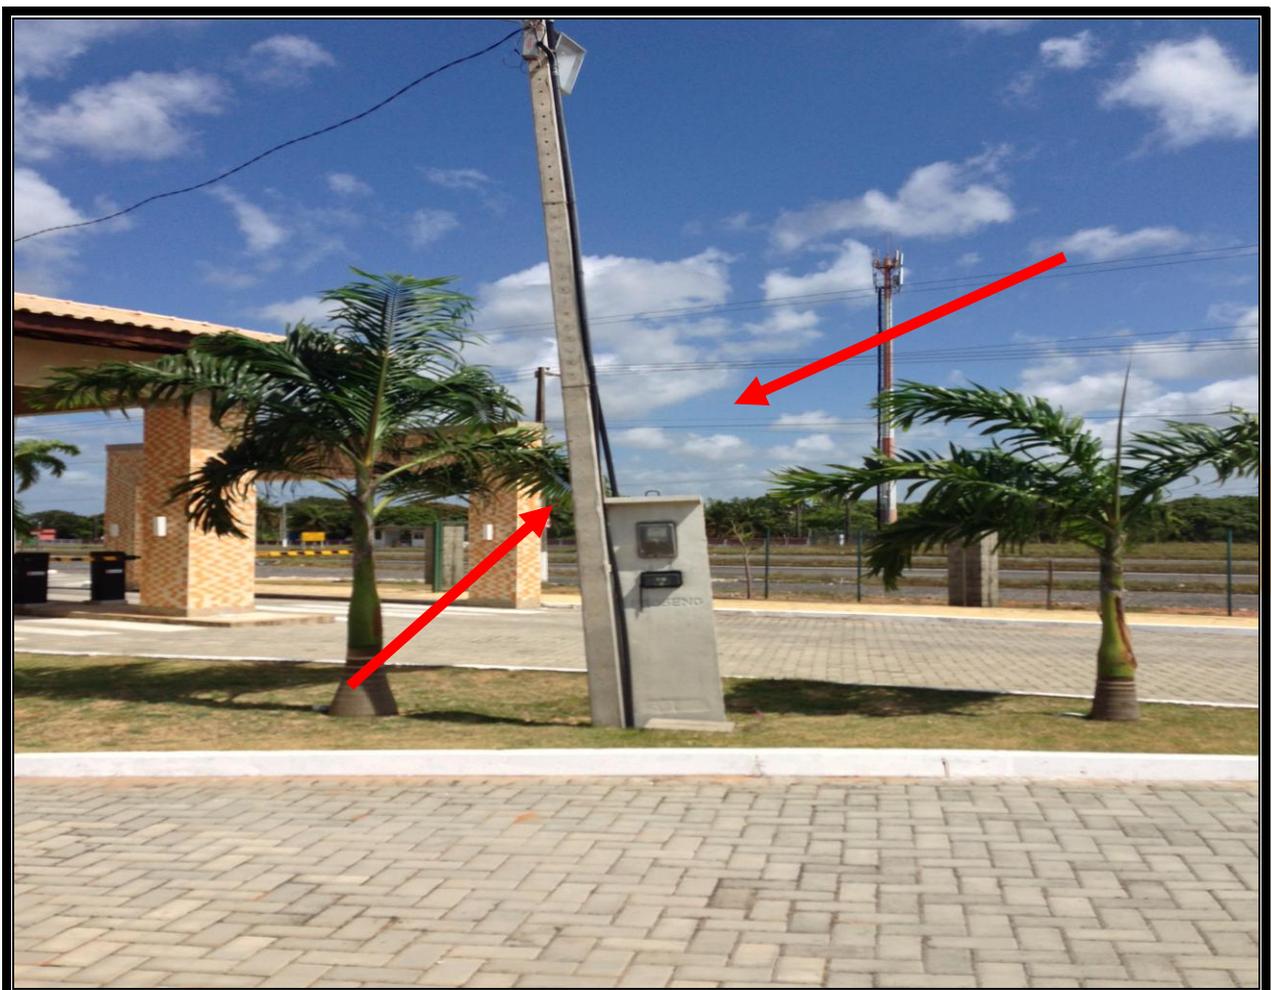
Poste de iluminação com risco de queda

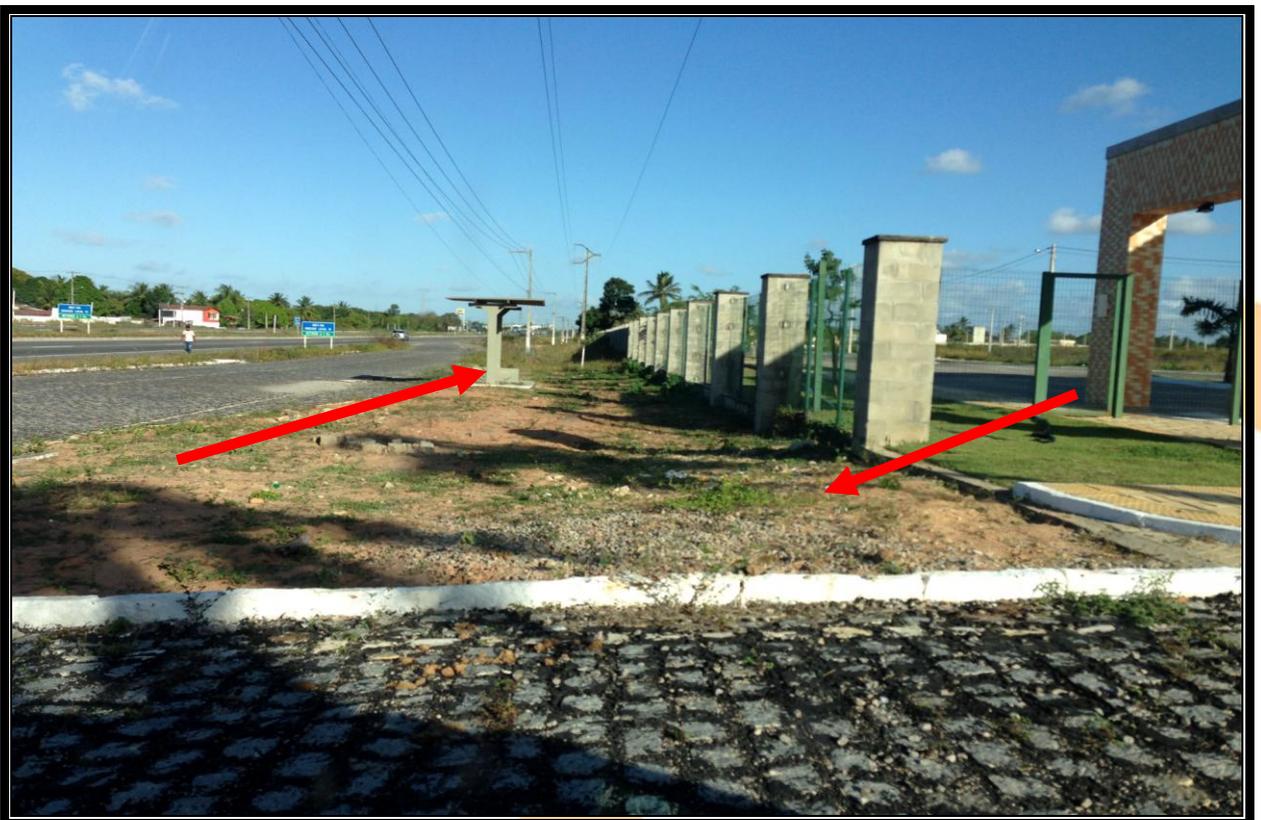
Ausência de pavimentação adequada para acesso a para de ônibus
