Laudo de Vistoria

Objeto de avaliação: Condomínio Horizontes de Macaíba

Local Avaliação: BR-304, Km 300 – Macaíba – RN

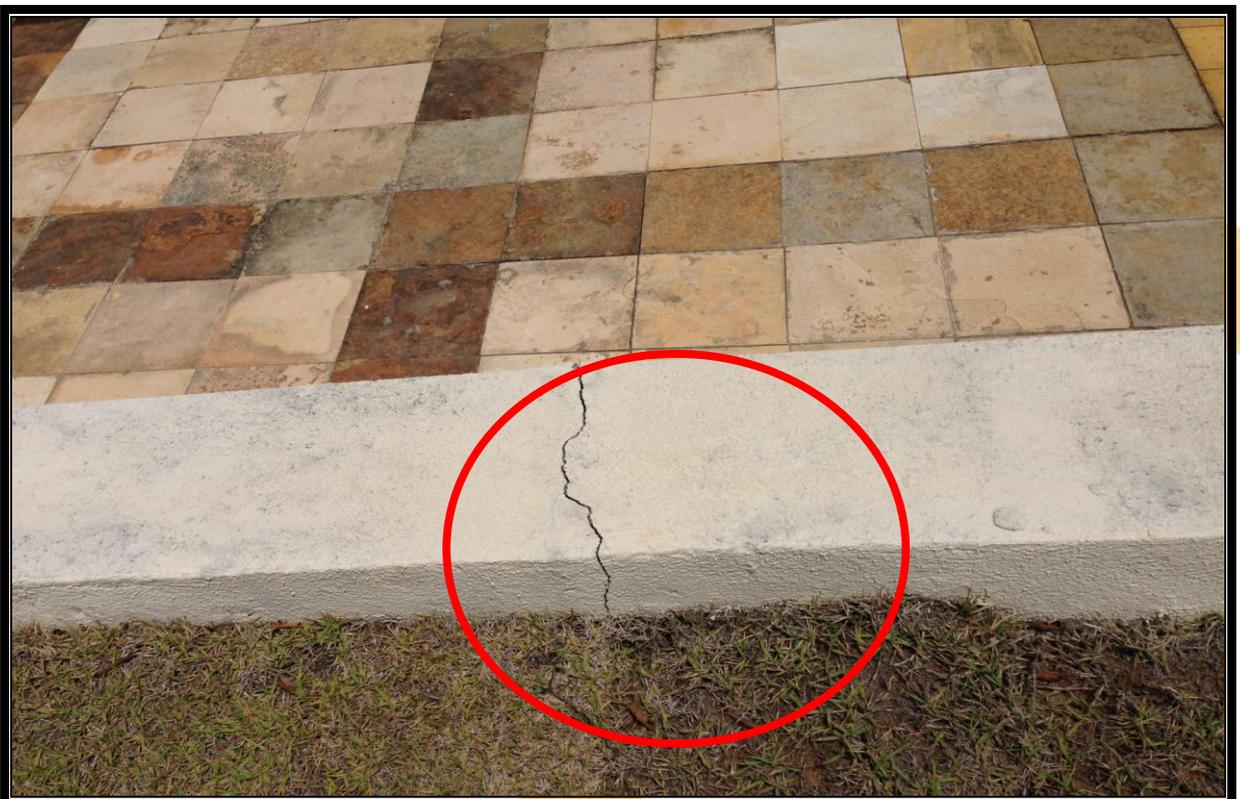
Fissura provocada em muro de contenção na área de lazer

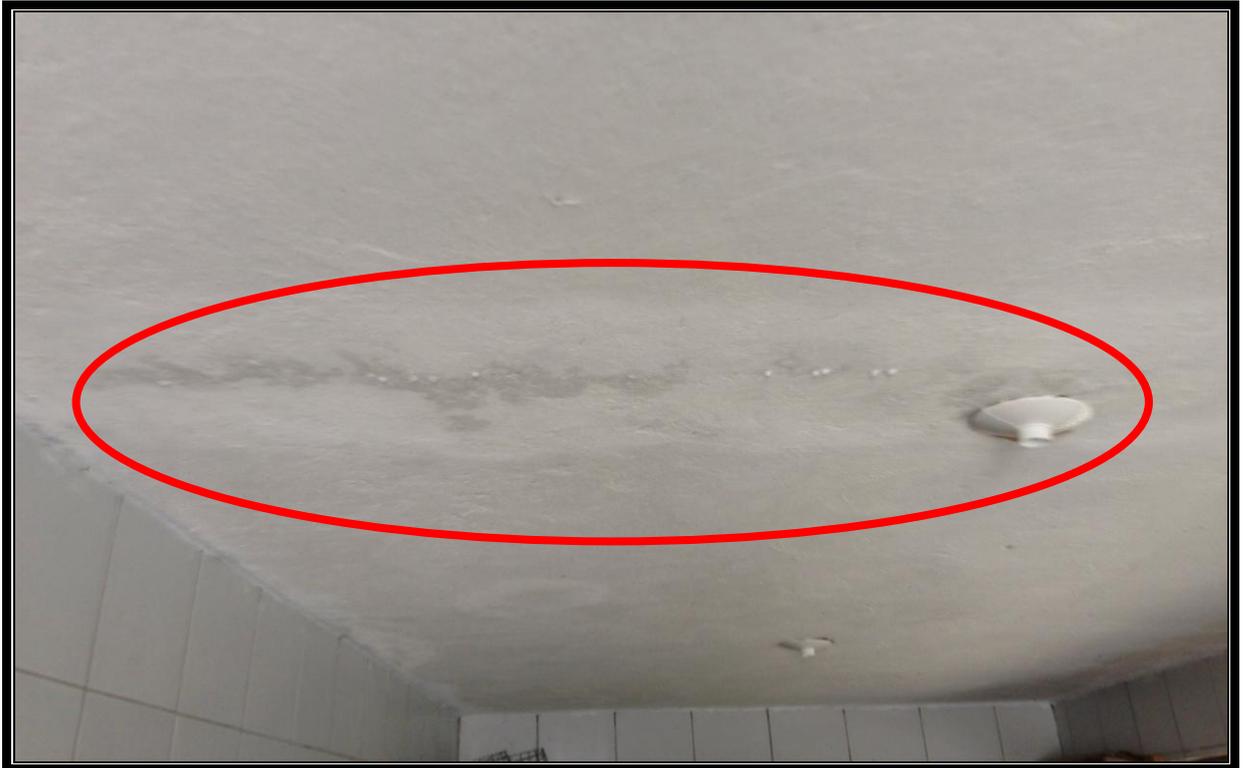
Infiltração na laje de cobertura da casa do lixo

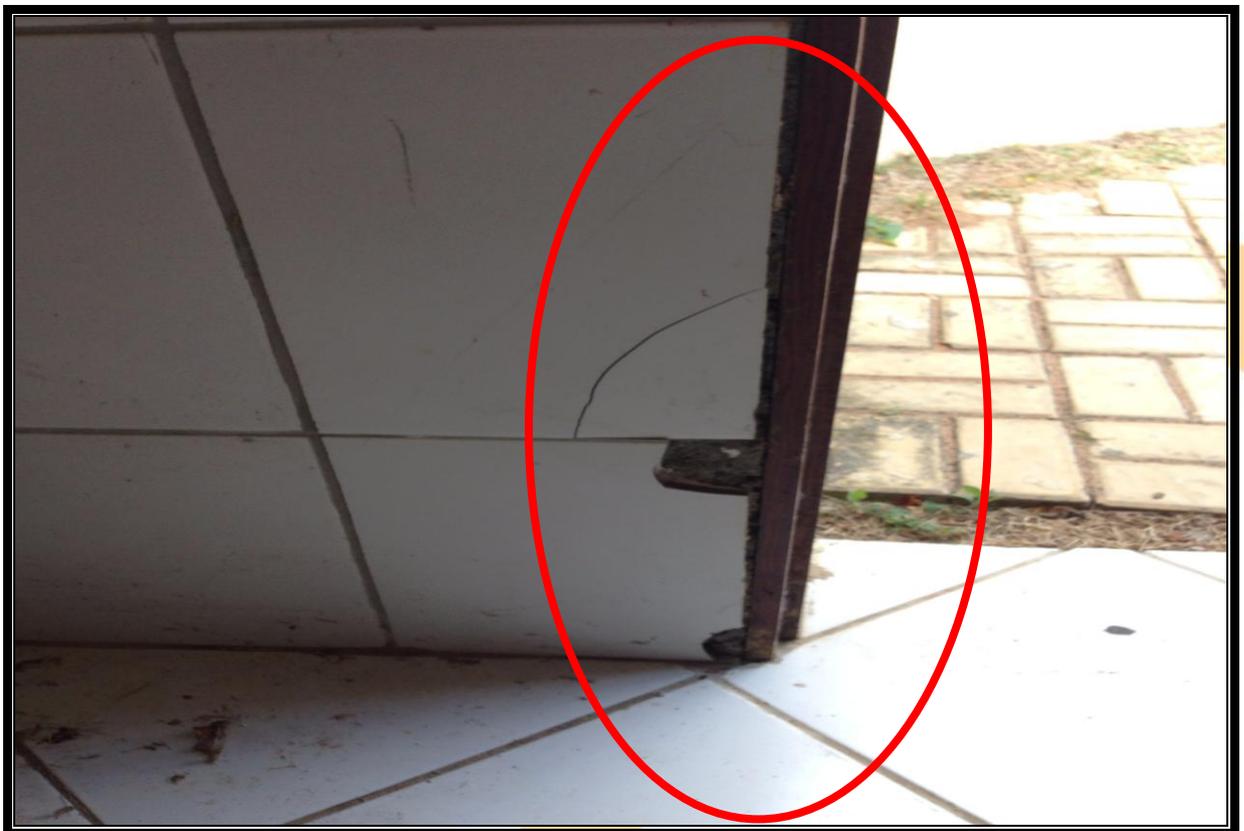
Revestimento quebrado e ausência de alisar na porta da casa do lixo

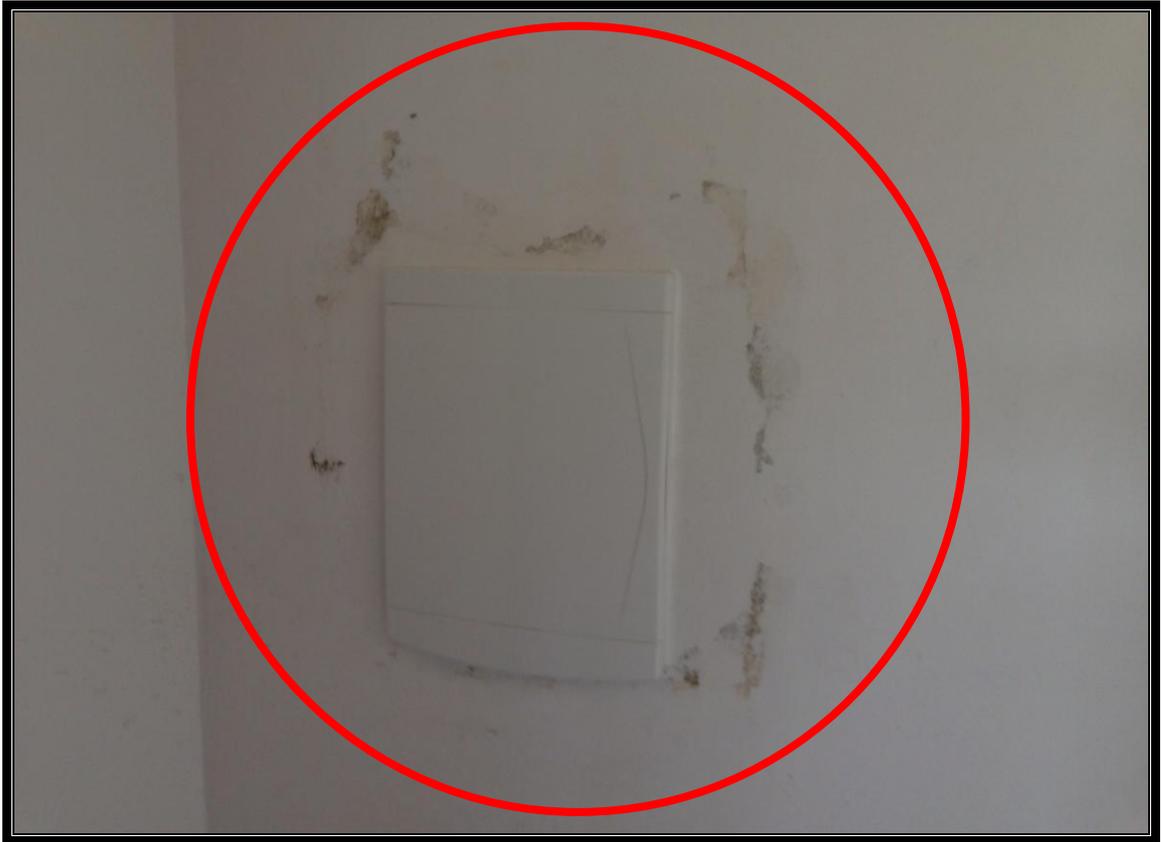
Infiltração em quadro de força na guarita – risco de acidente de trabalho

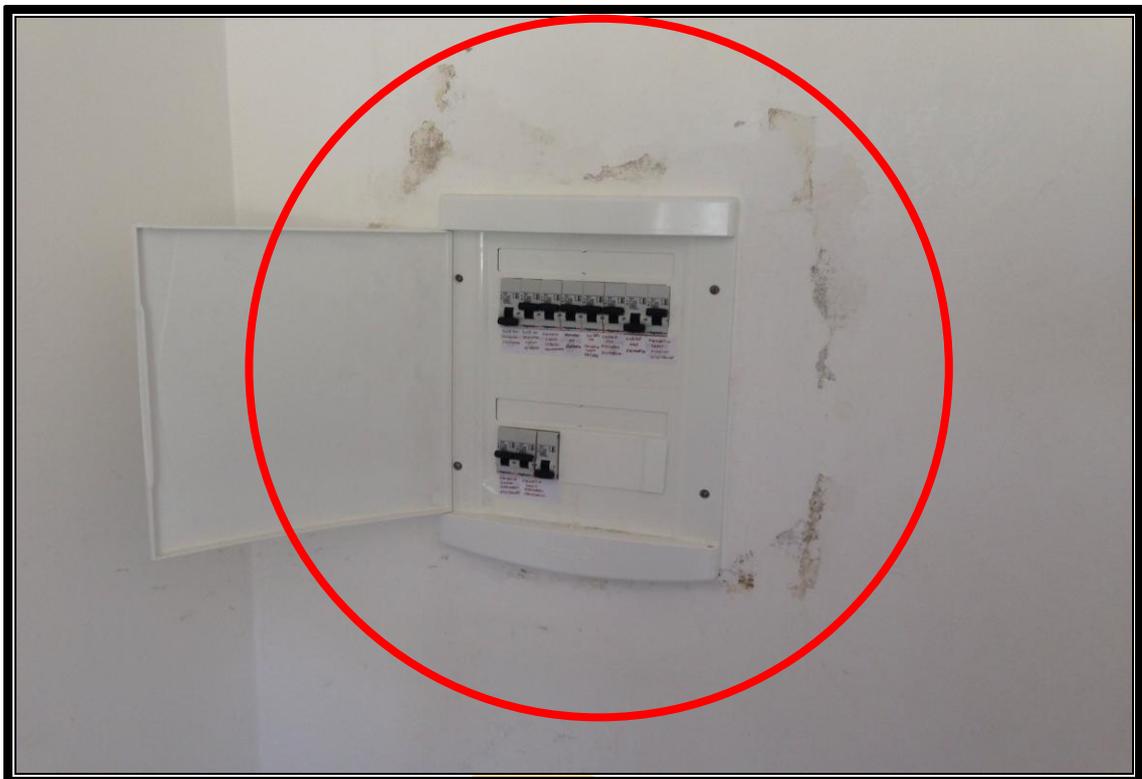
Infiltração em quadro de força na guarita – risco de acidente de trabalho

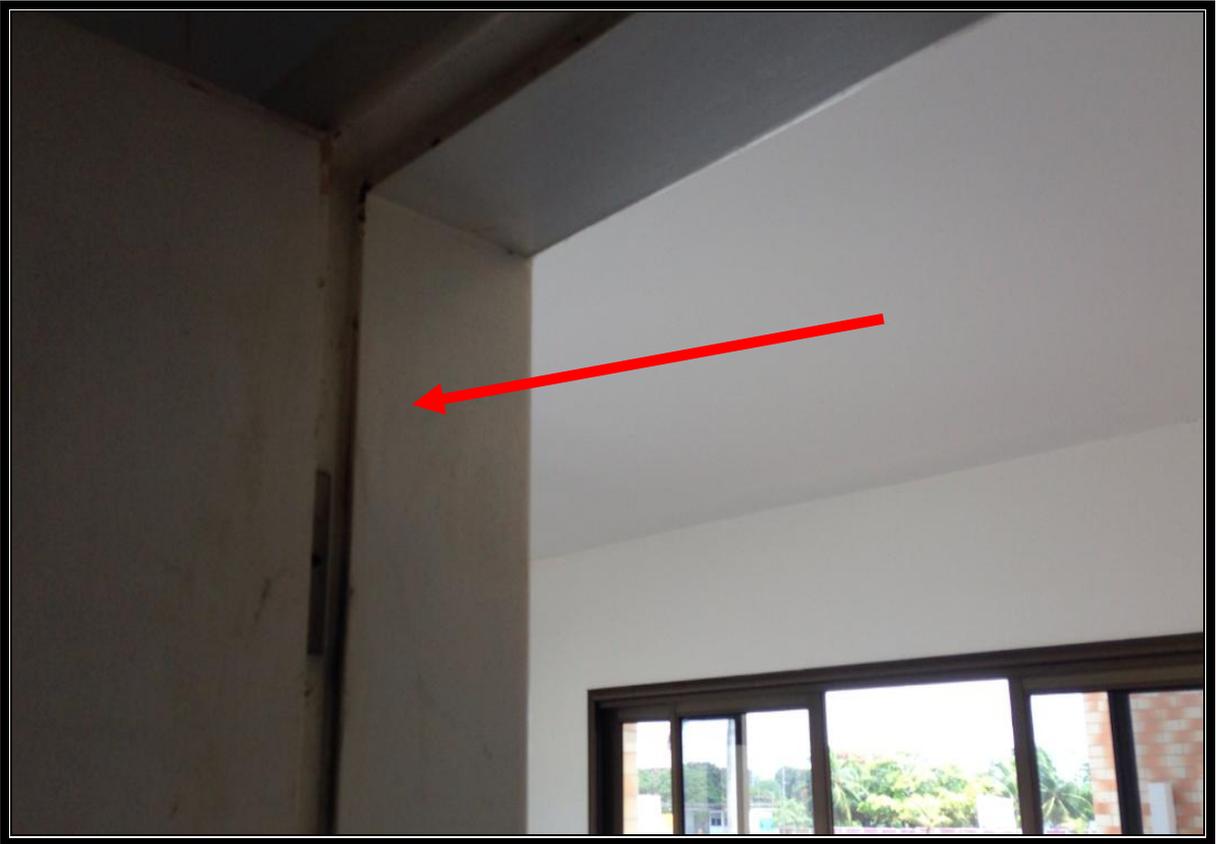
Infiltração em parede interna da guarita

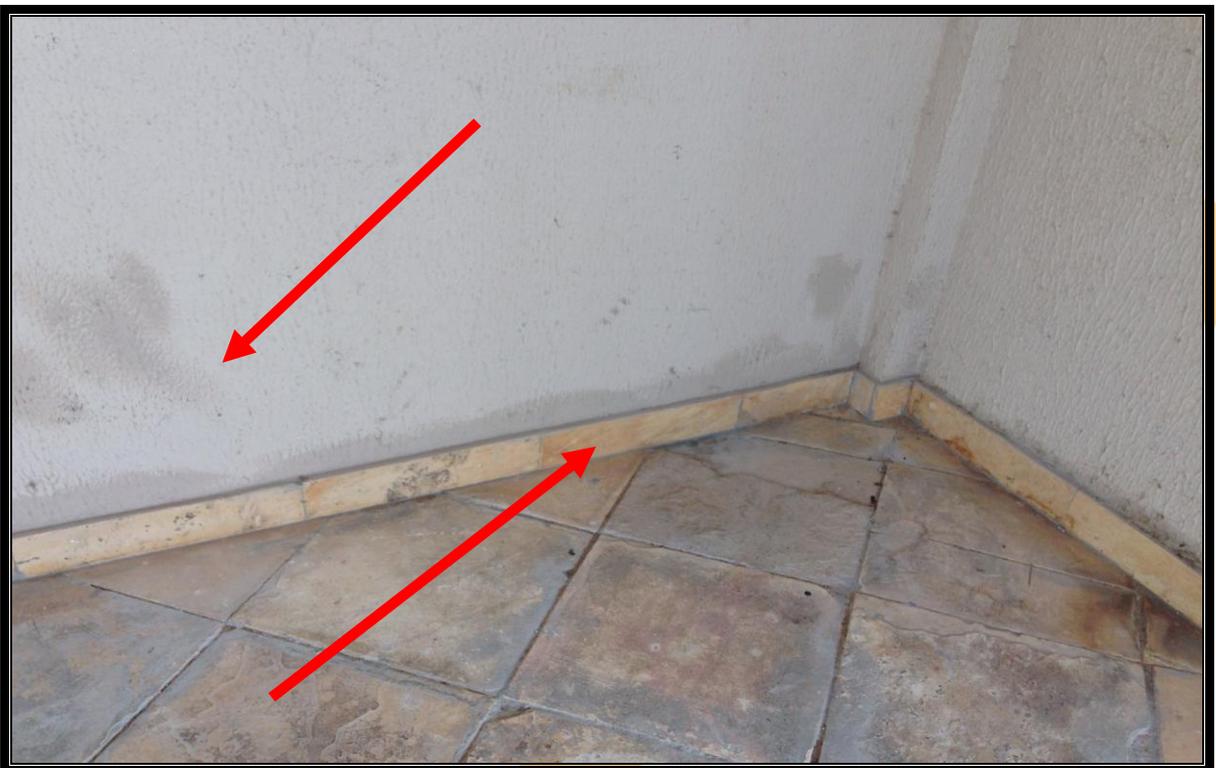
Infiltração em parede externa da guarita

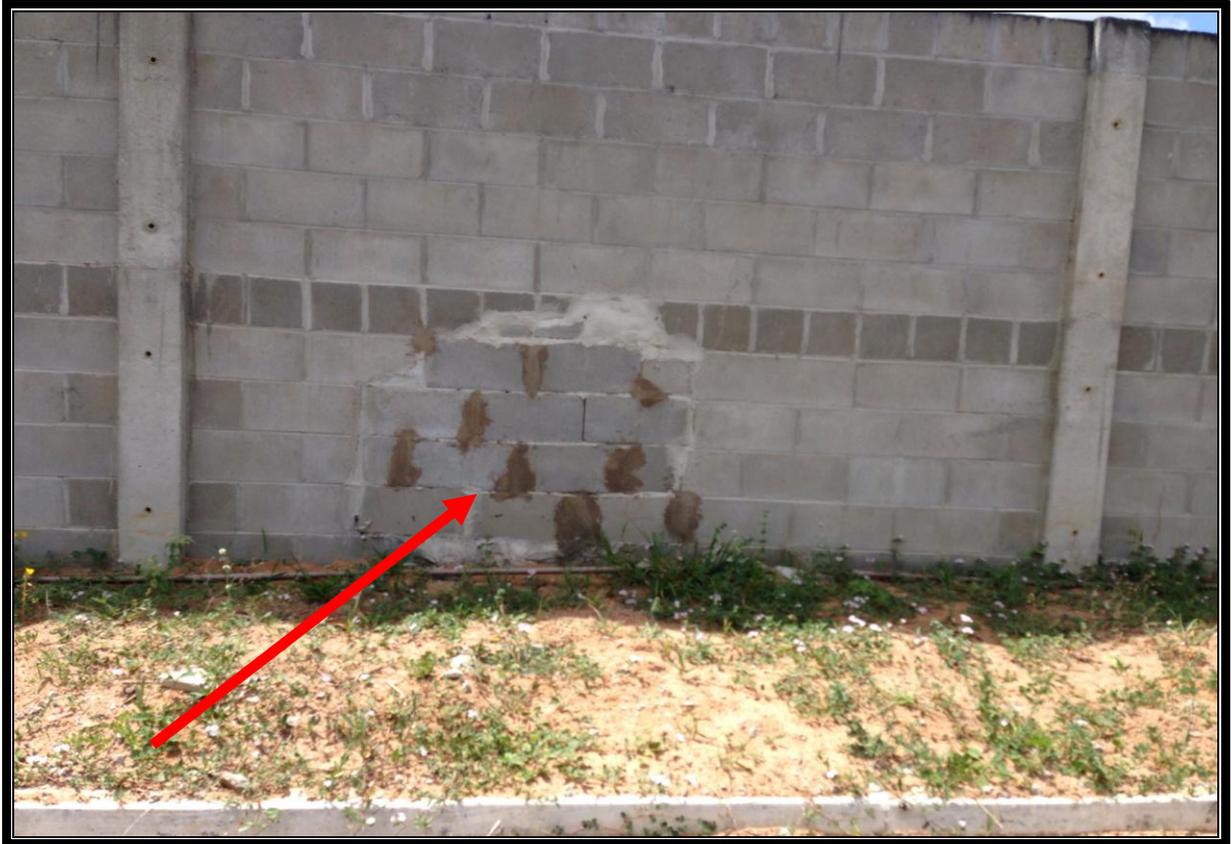
Reparo inadequado em muro de divisa à área de servidão da CHESF

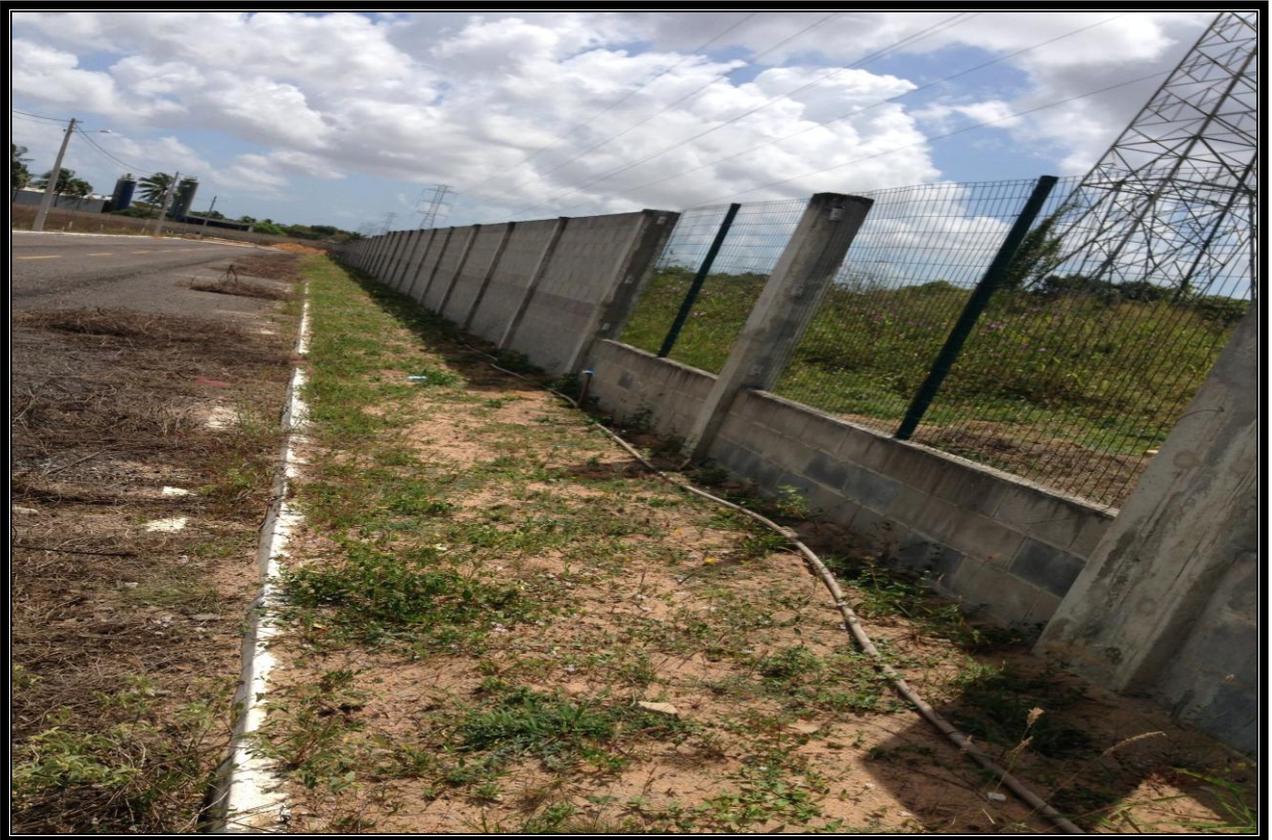
Ausência de pavimentação em calçada interna do entorno do empreendimento

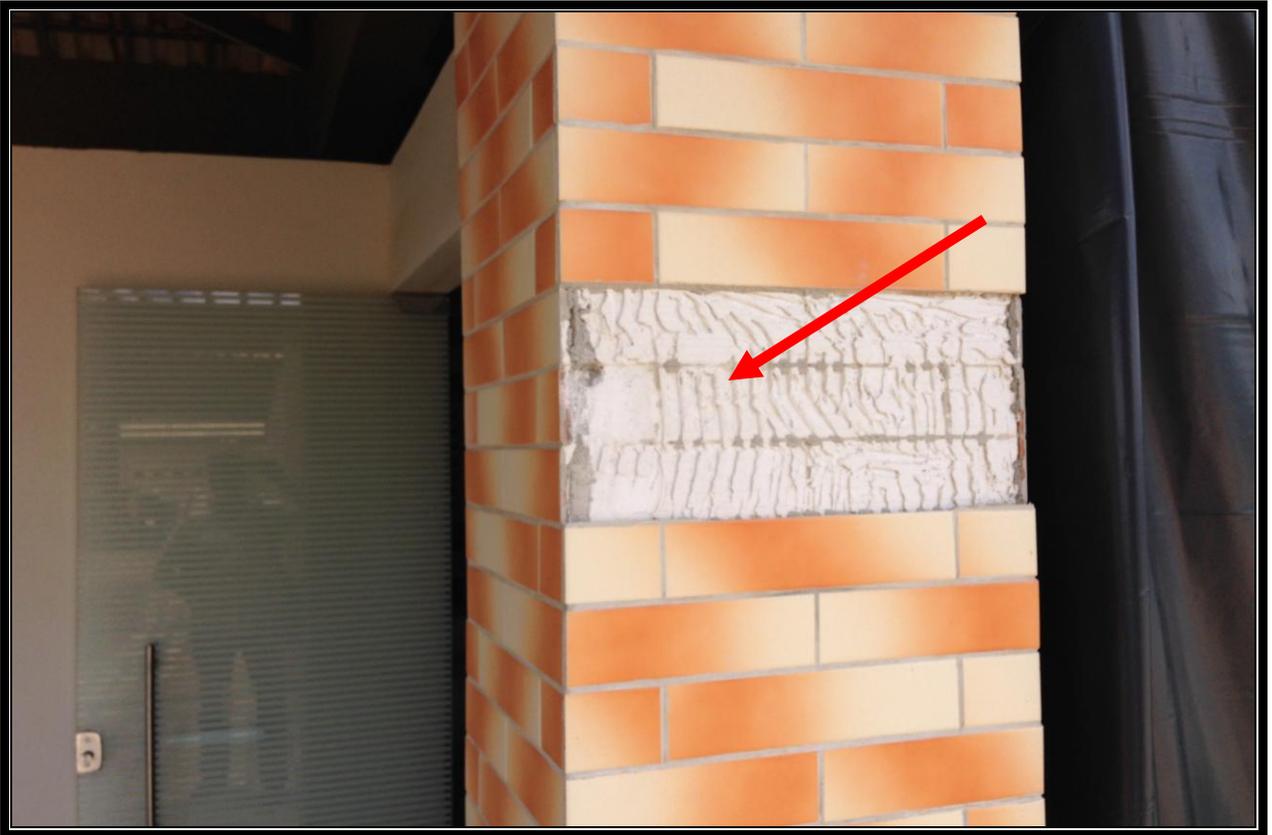
Descolamento de revestimento em todos os pilares da área de lazer

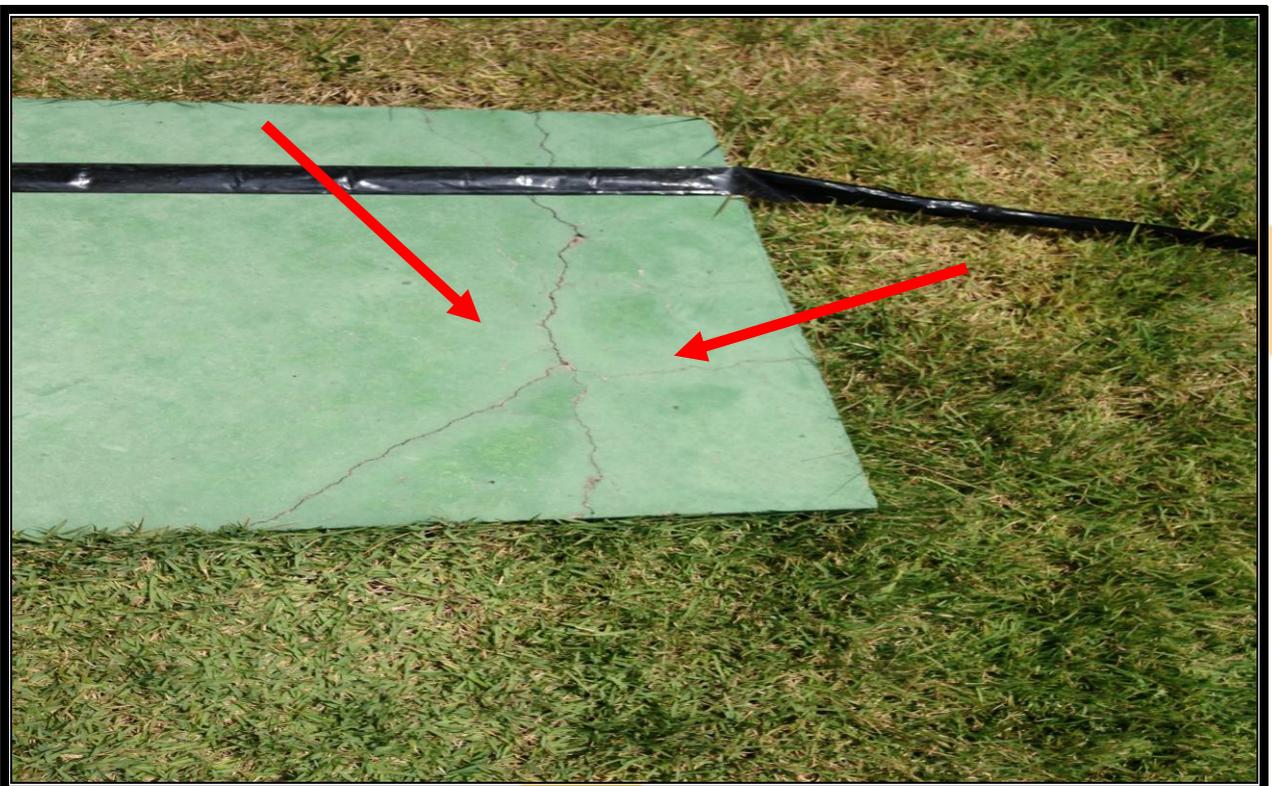
Tampa fissurada no jardim

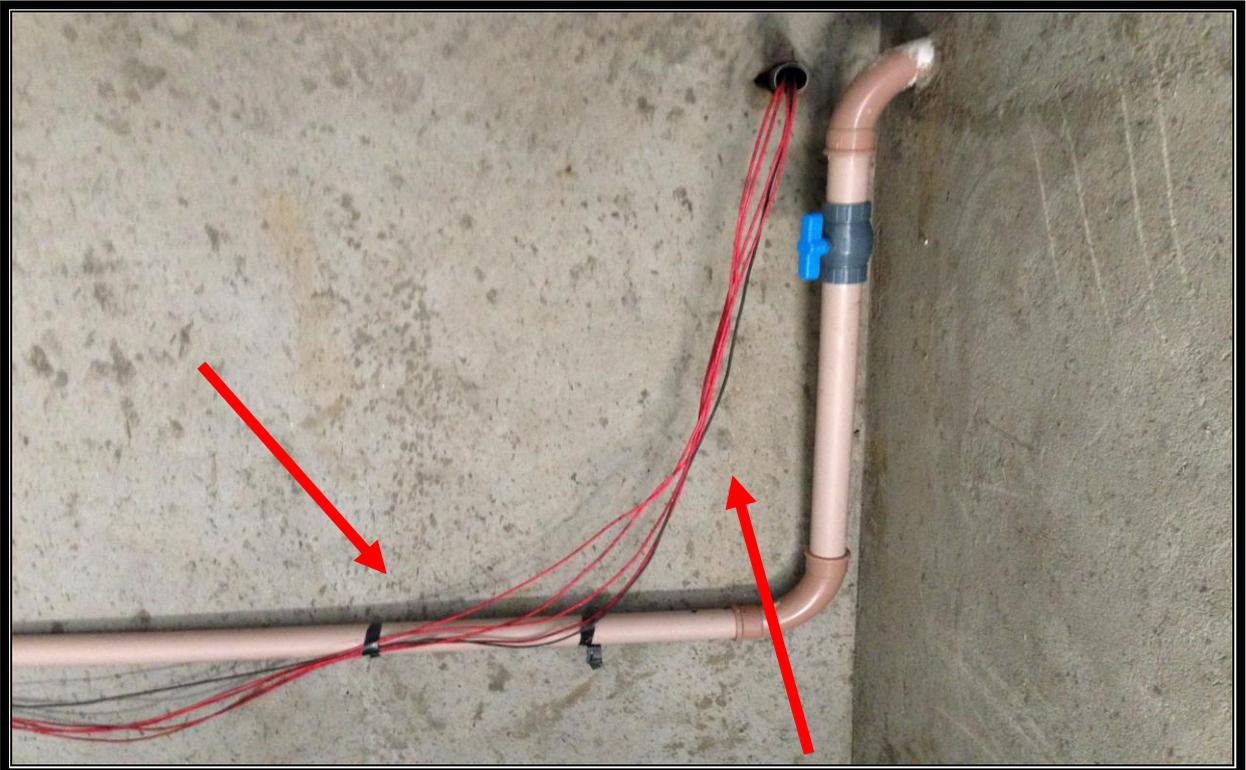
Instalações da casa de bombas das piscinas inadequadas – risco de acidente de trabalho

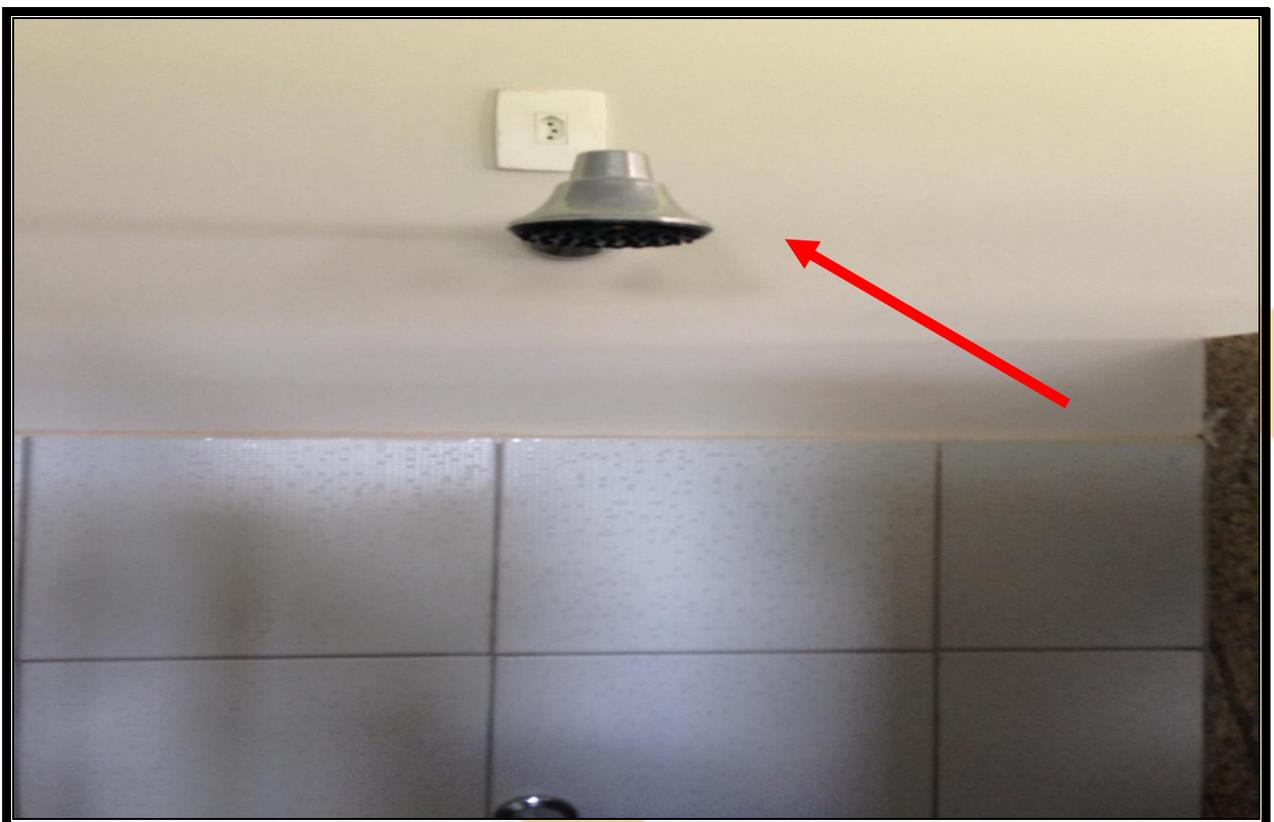
Chuveiro do vestiário da área de lazer – outro padrão

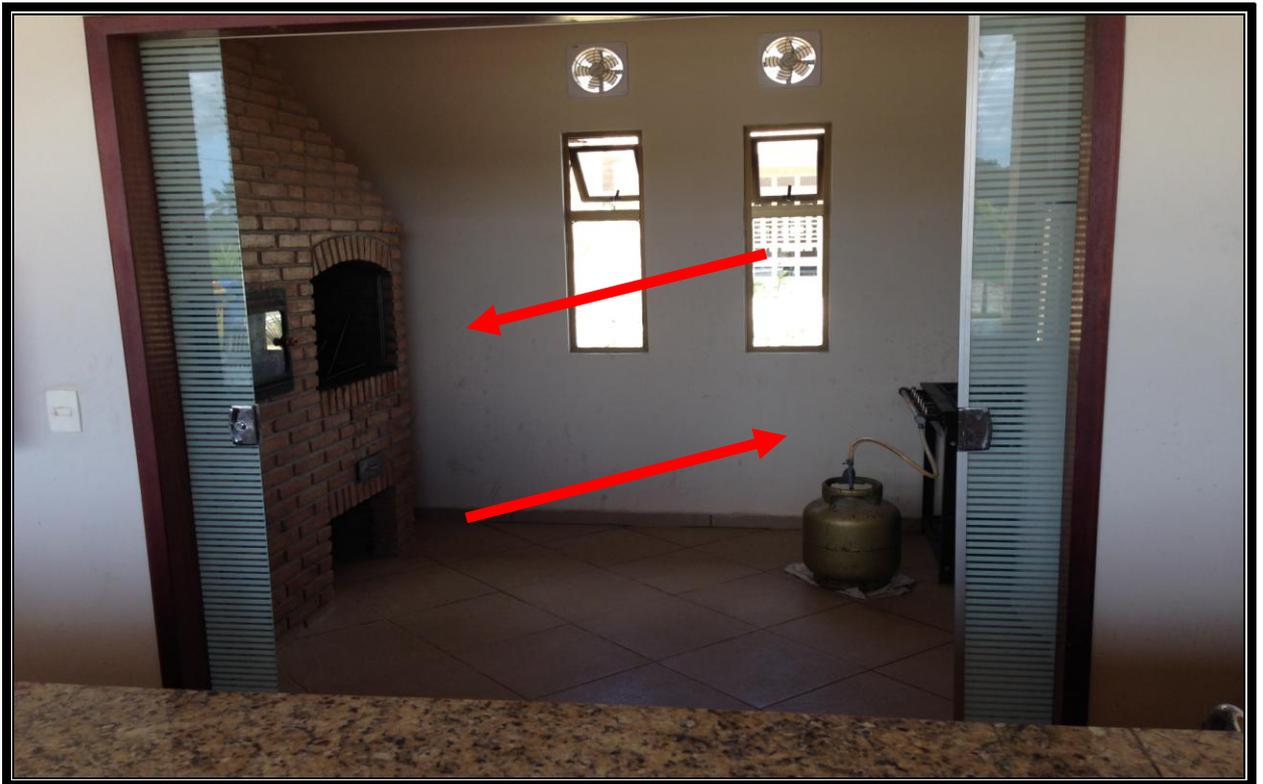
Fogão industrial sem central de gás conforme norma do corpo de bombeiros

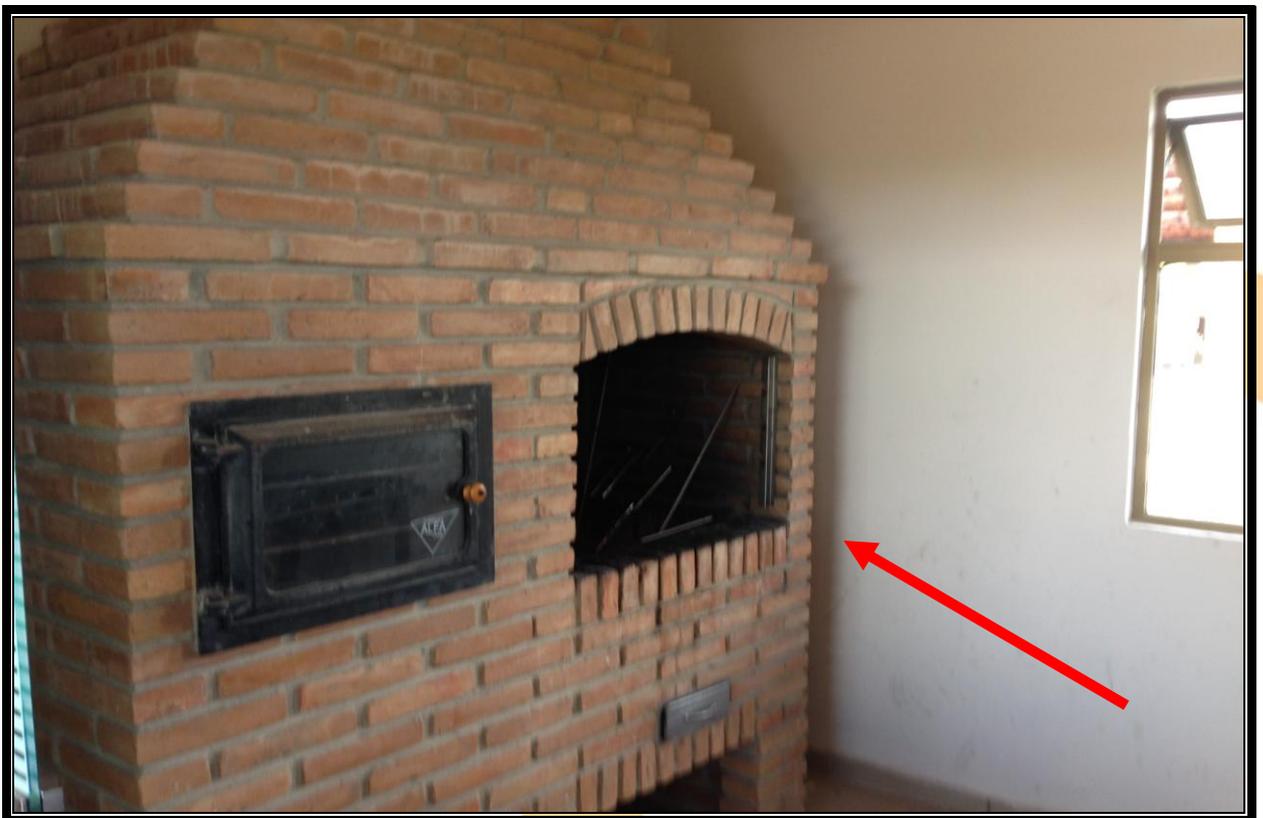
Churrasqueira em local inadequado

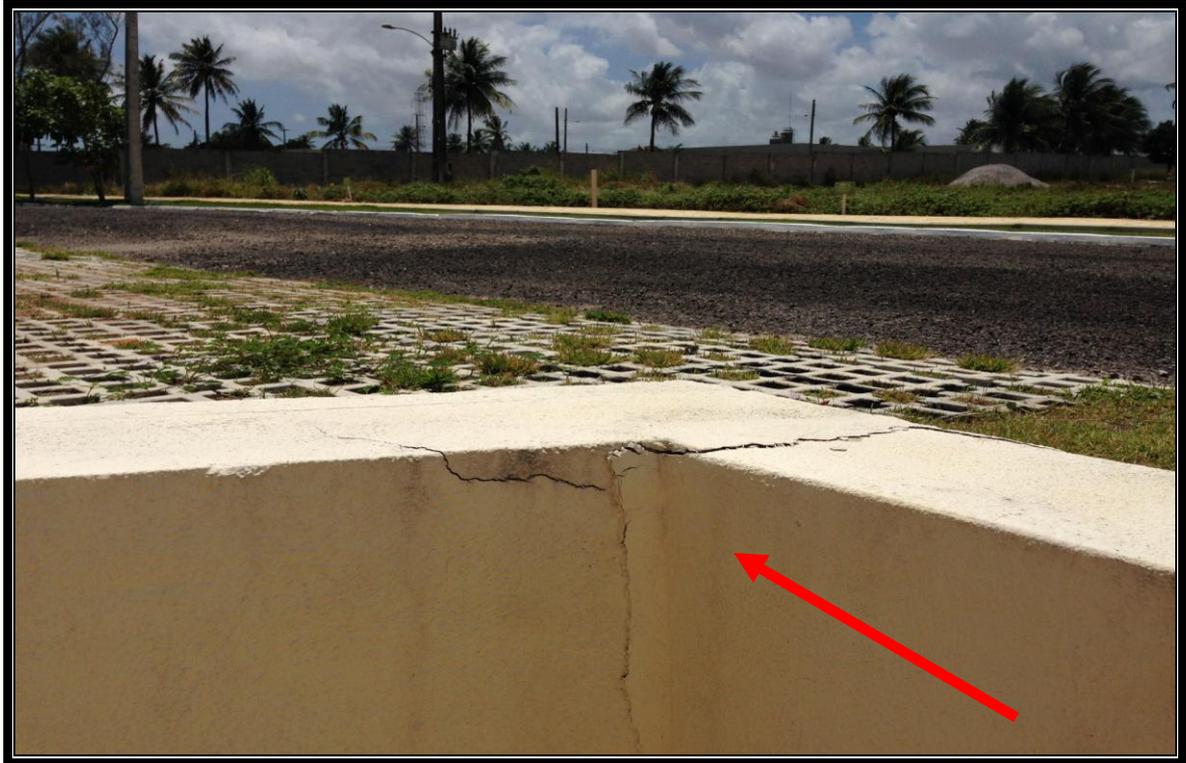
Fissuras em muro de contenção da área de lazer

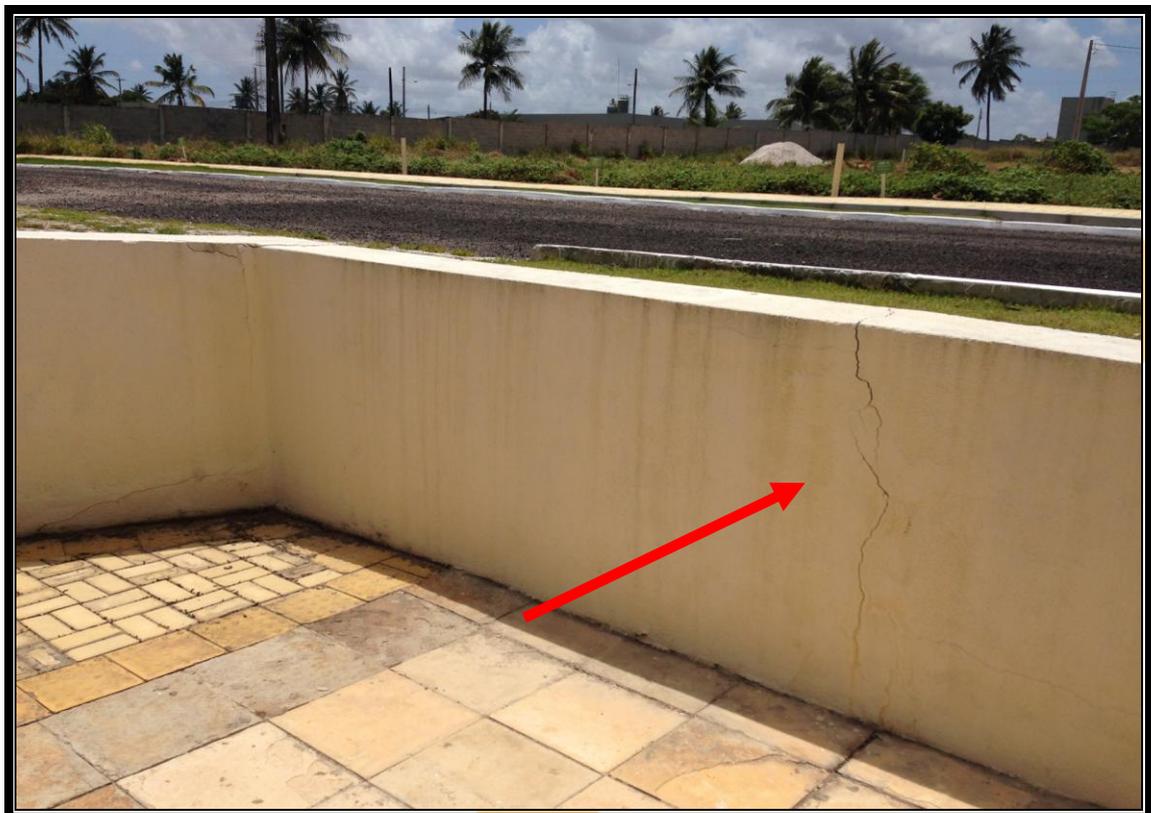
Fissuras em muro de contenção da área de lazer

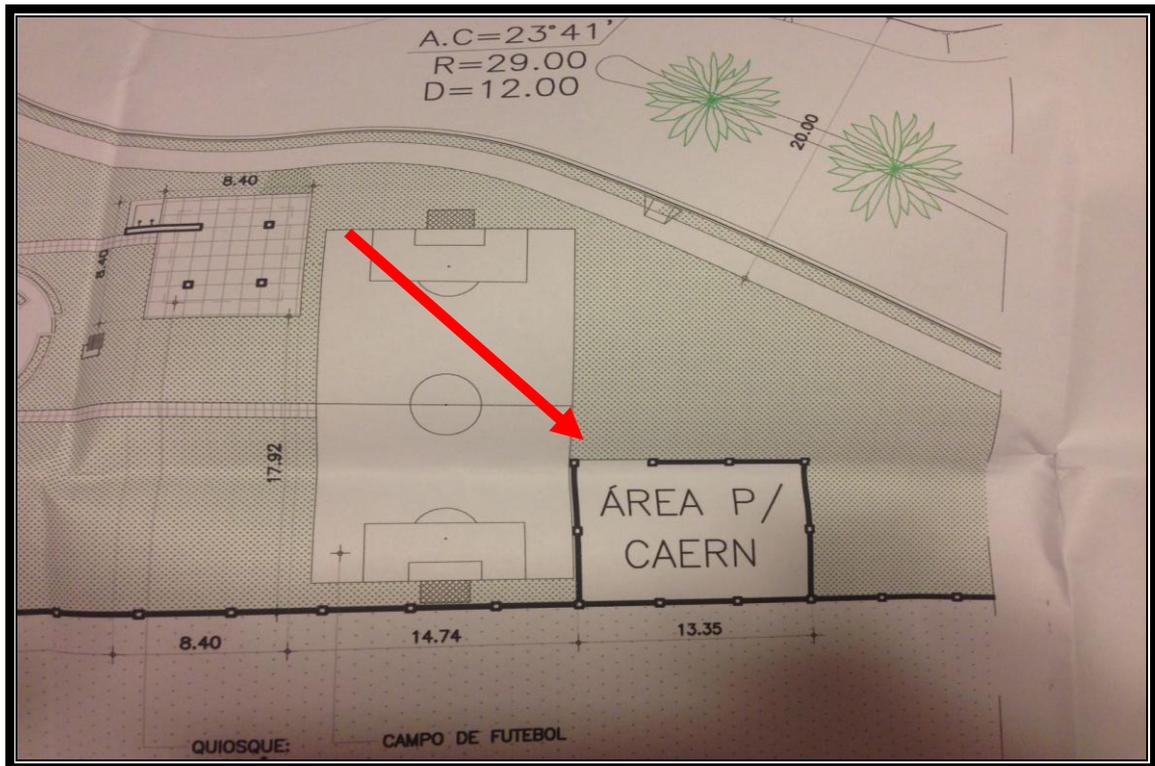
Ausência de acesso à área para a Caern conforme projeto aprovado
