**UNIVERSIDADE FEDERAL DE OURO PRETO**  
**Escola de Minas – DECIV**  
**Patologia das Construções**

# **Patologia das Fundações**

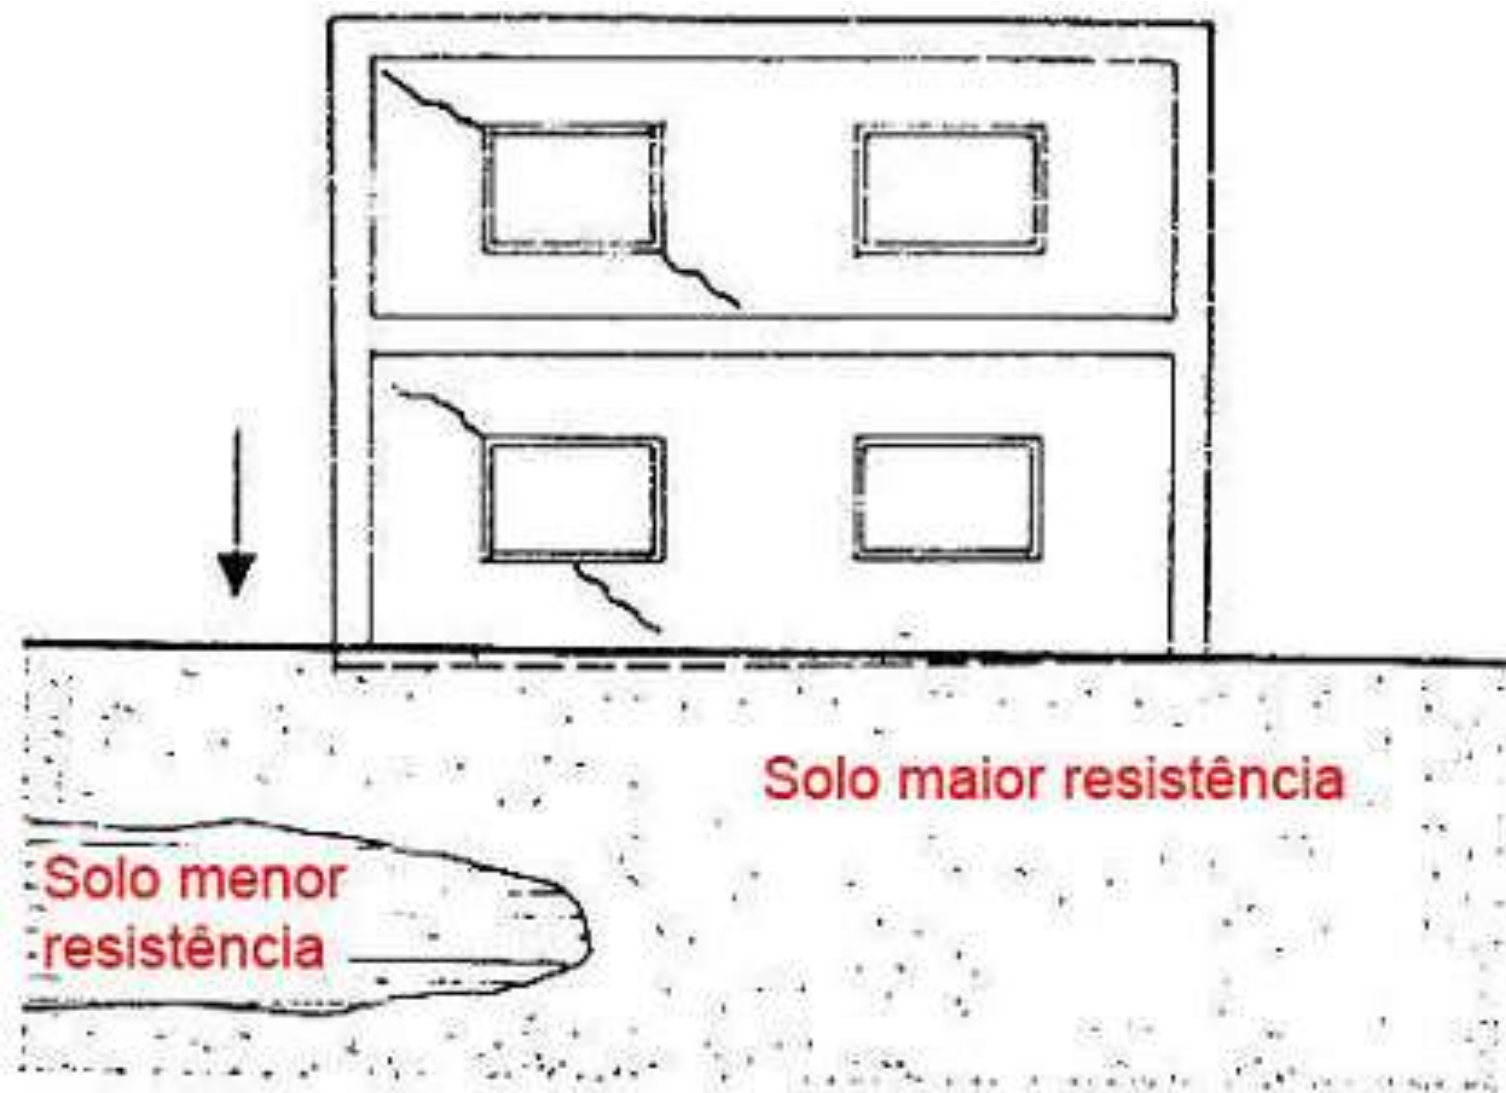
1 Solo heterogêneo, onde o bulbo de tensões intersepta o solo de menor resistência, gerando recalques e fissuras na estrutura.

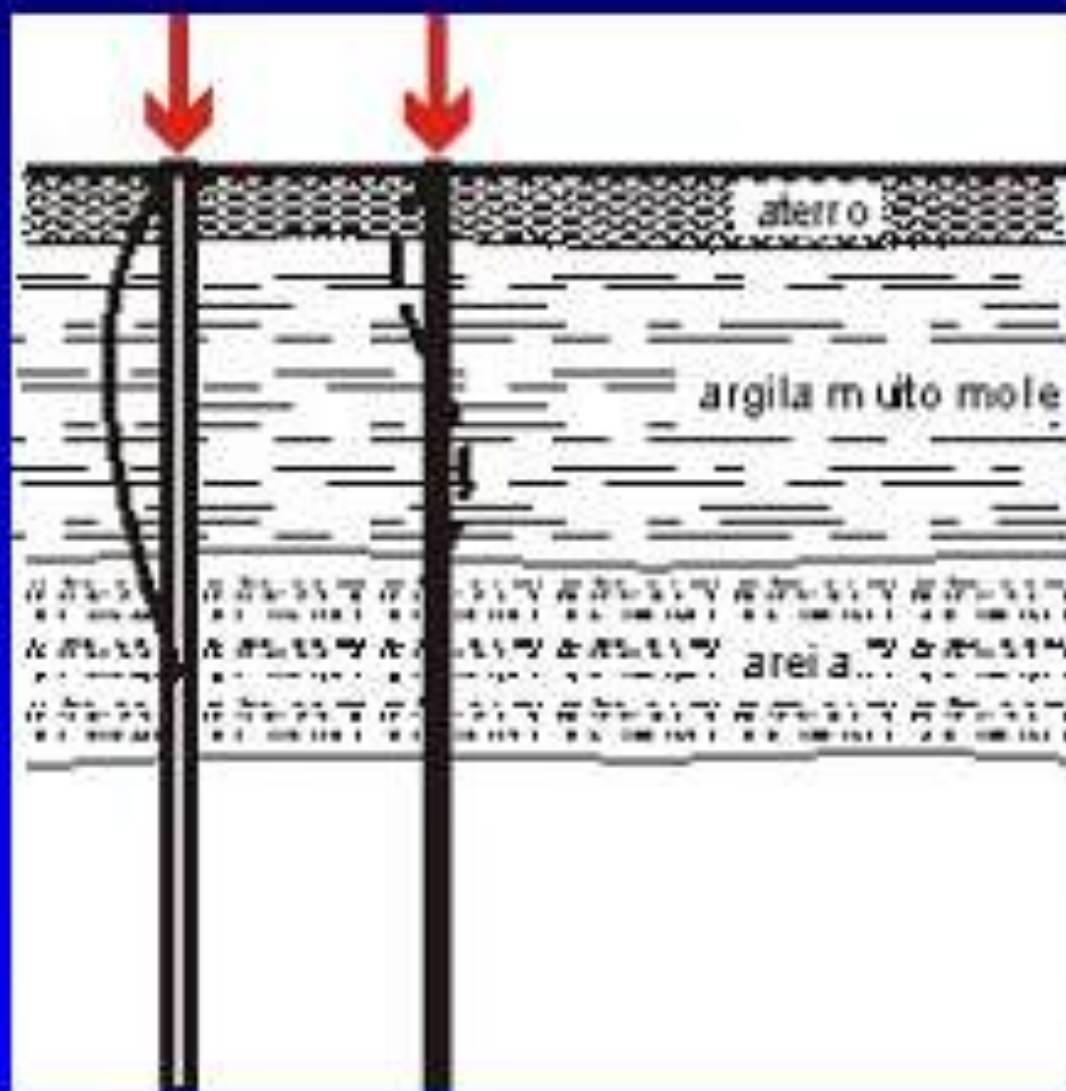
Flambagem de  
estacas esbeltas  
em solos moles

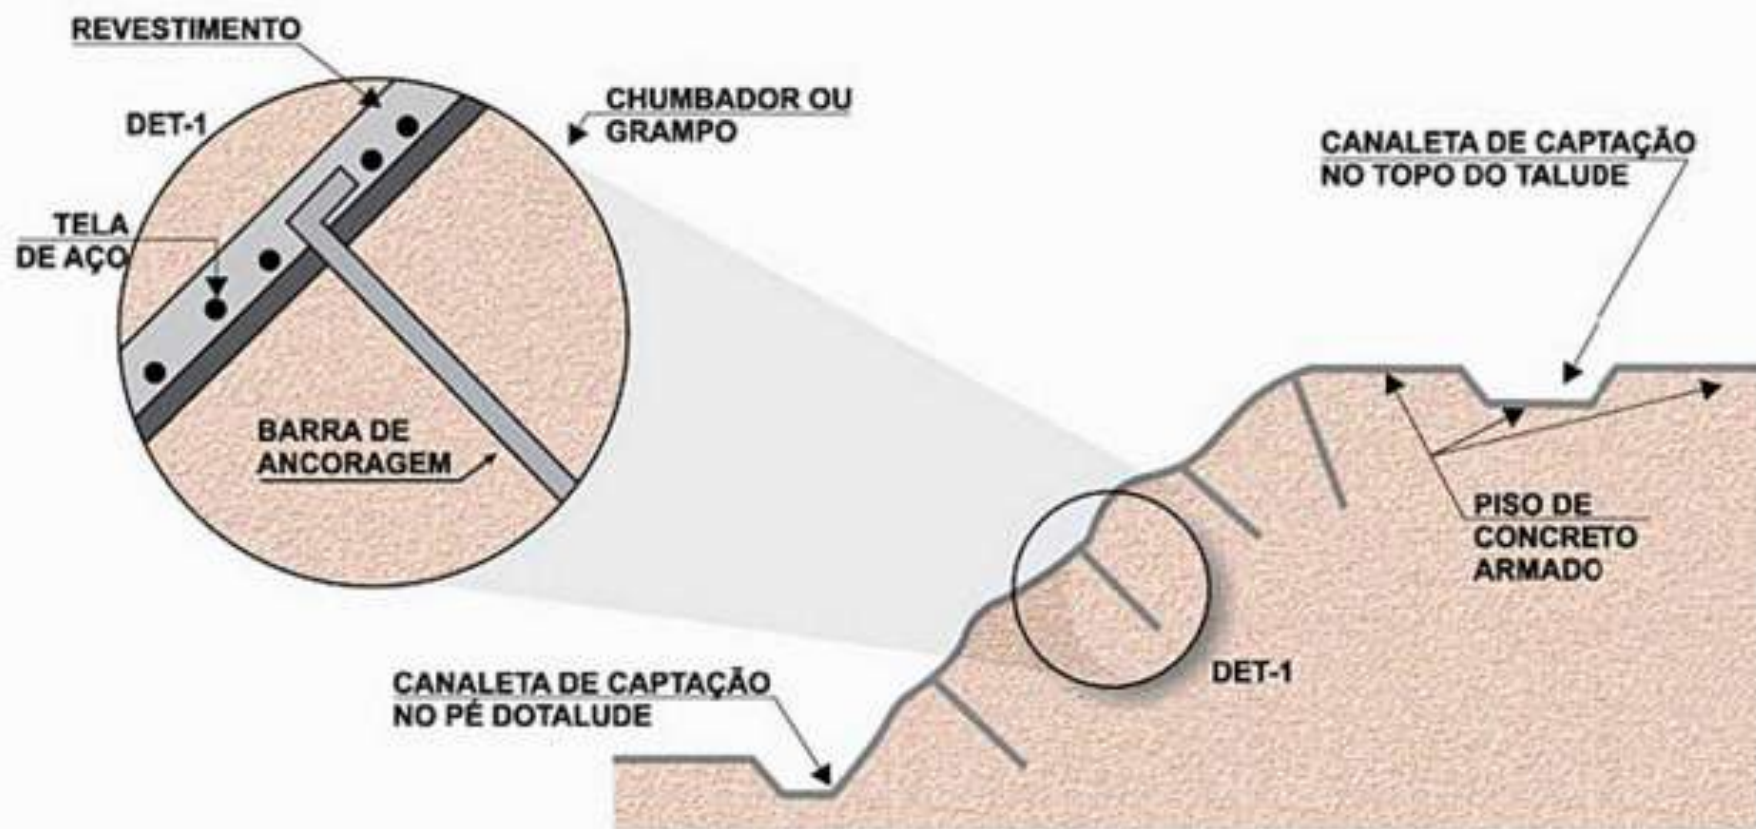
Fig. 2.13.3. Impermeabilização de talude com argamassa e concreto projetado

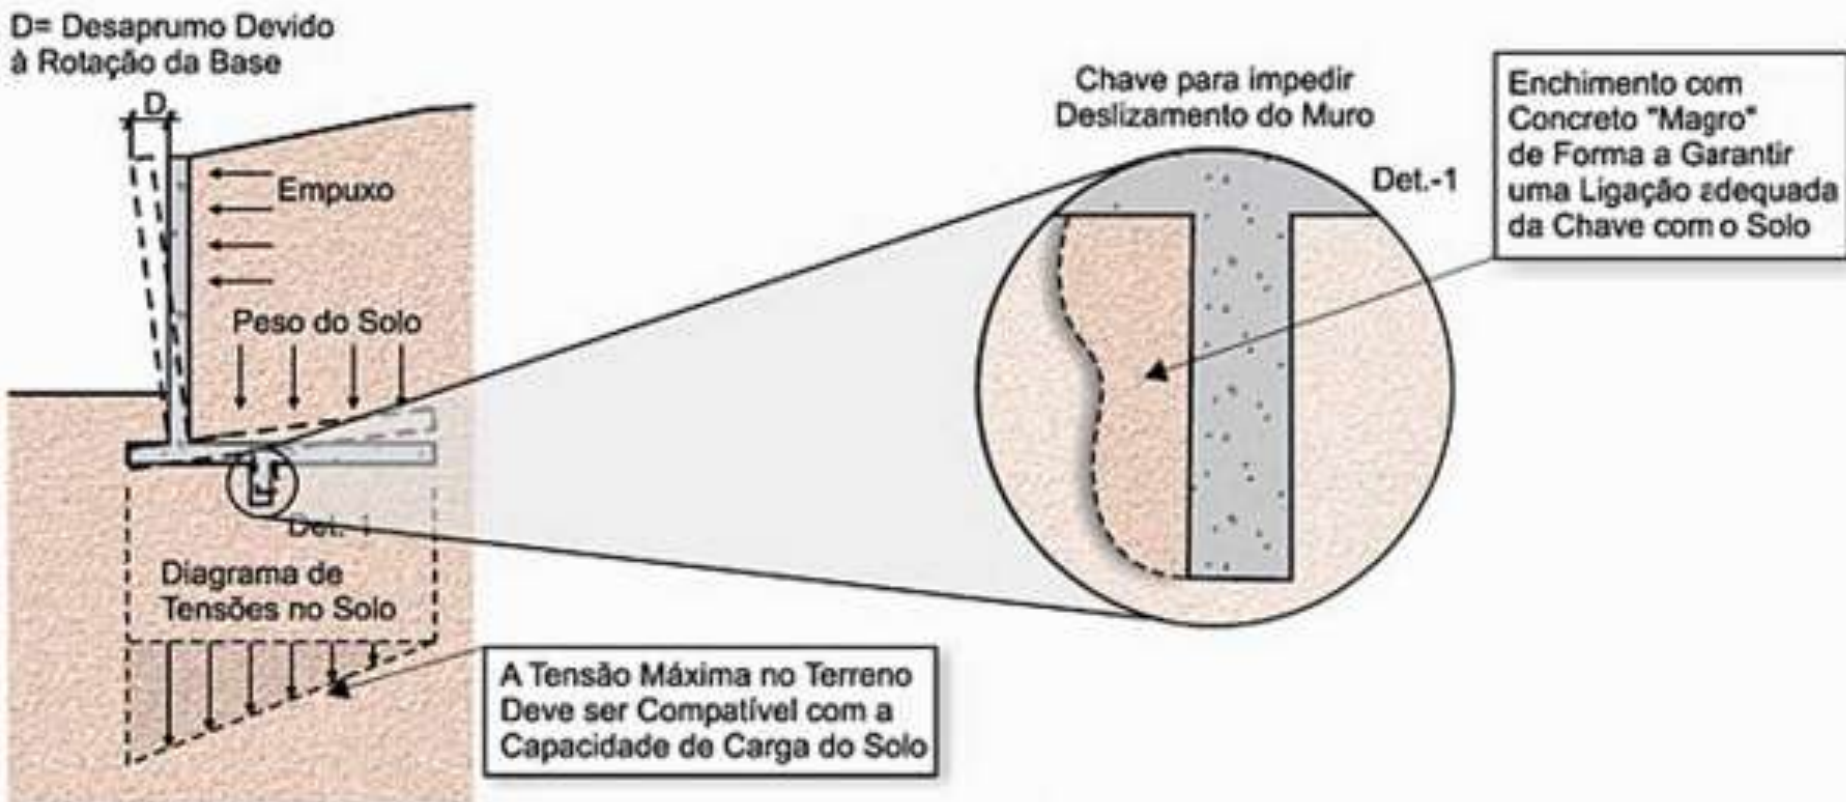
Fig. 3.2.1. Arrimo com sapata corrida

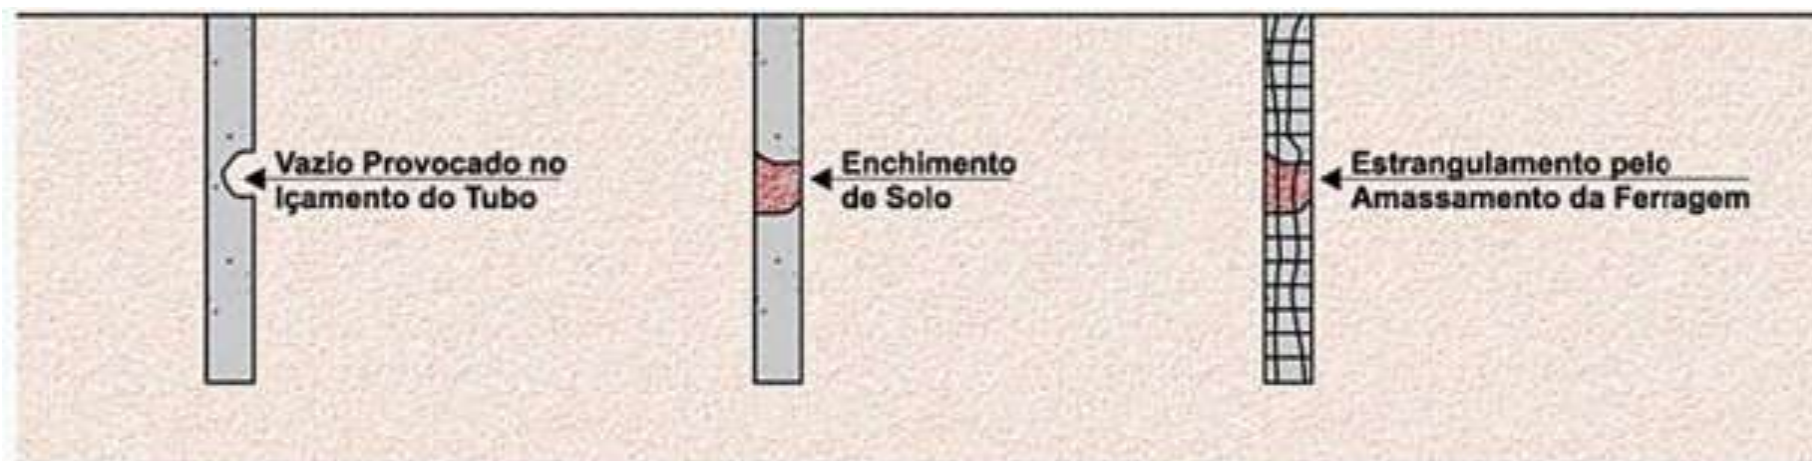
Fig. 4.6.4. Falhas em estacas moldadas no local

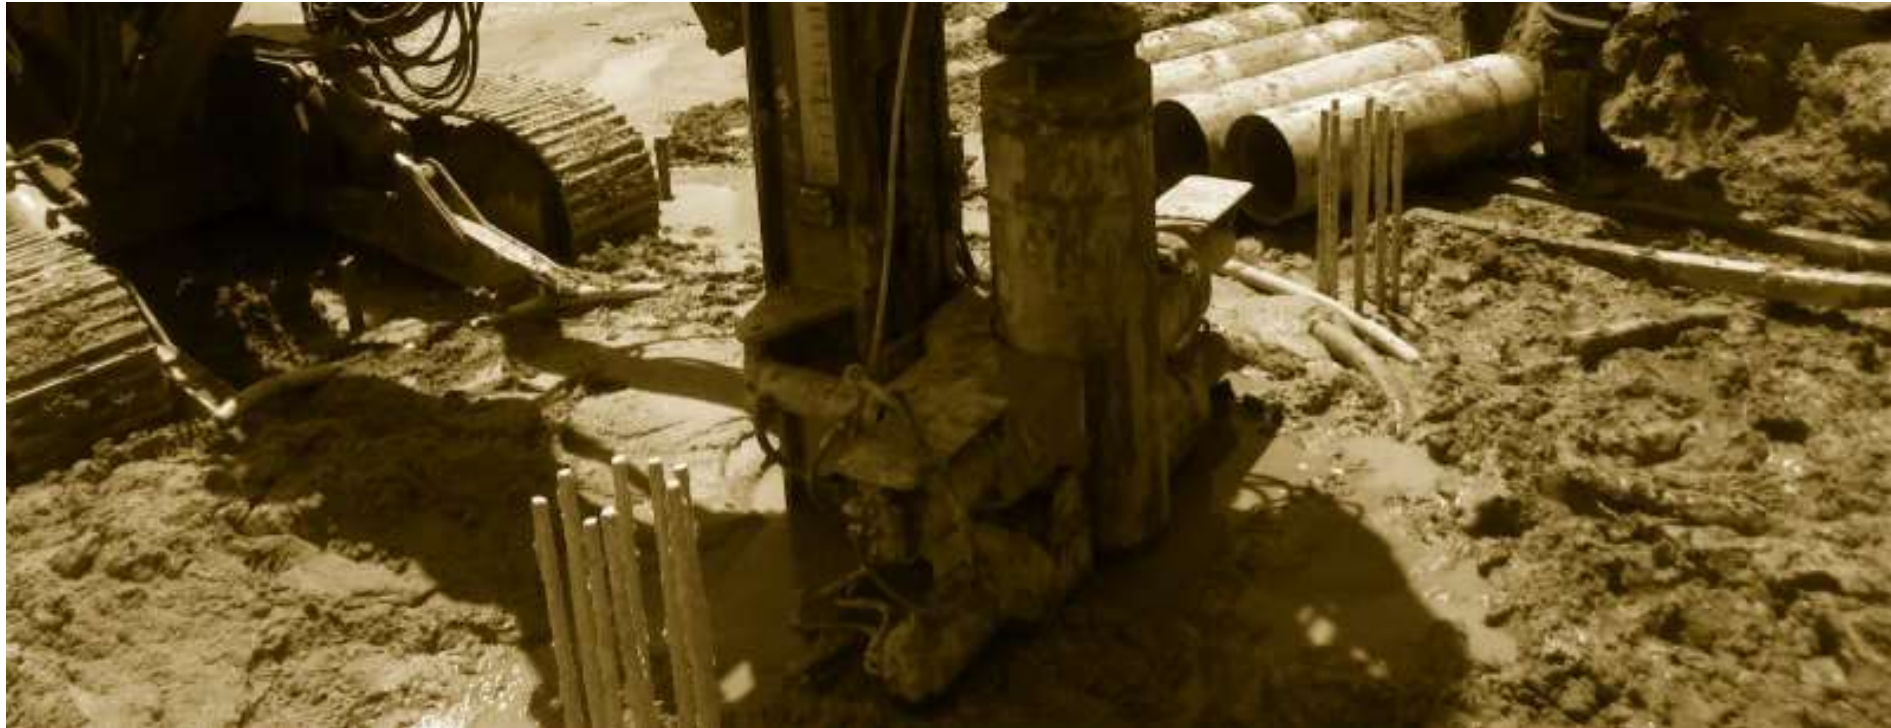
- Reforço com estaca raiz.

- Reforço com estaca raiz.
  - É executada utilizando-se camisa metálica de pequeno diâmetro, que permite a injeção, compressão, da calda de cimento para o solo.
  - Forma o corpo da estaca.
  - Recebe armadura em toda sua extensão;
  - Utiliza equipamento de pequeno porte.

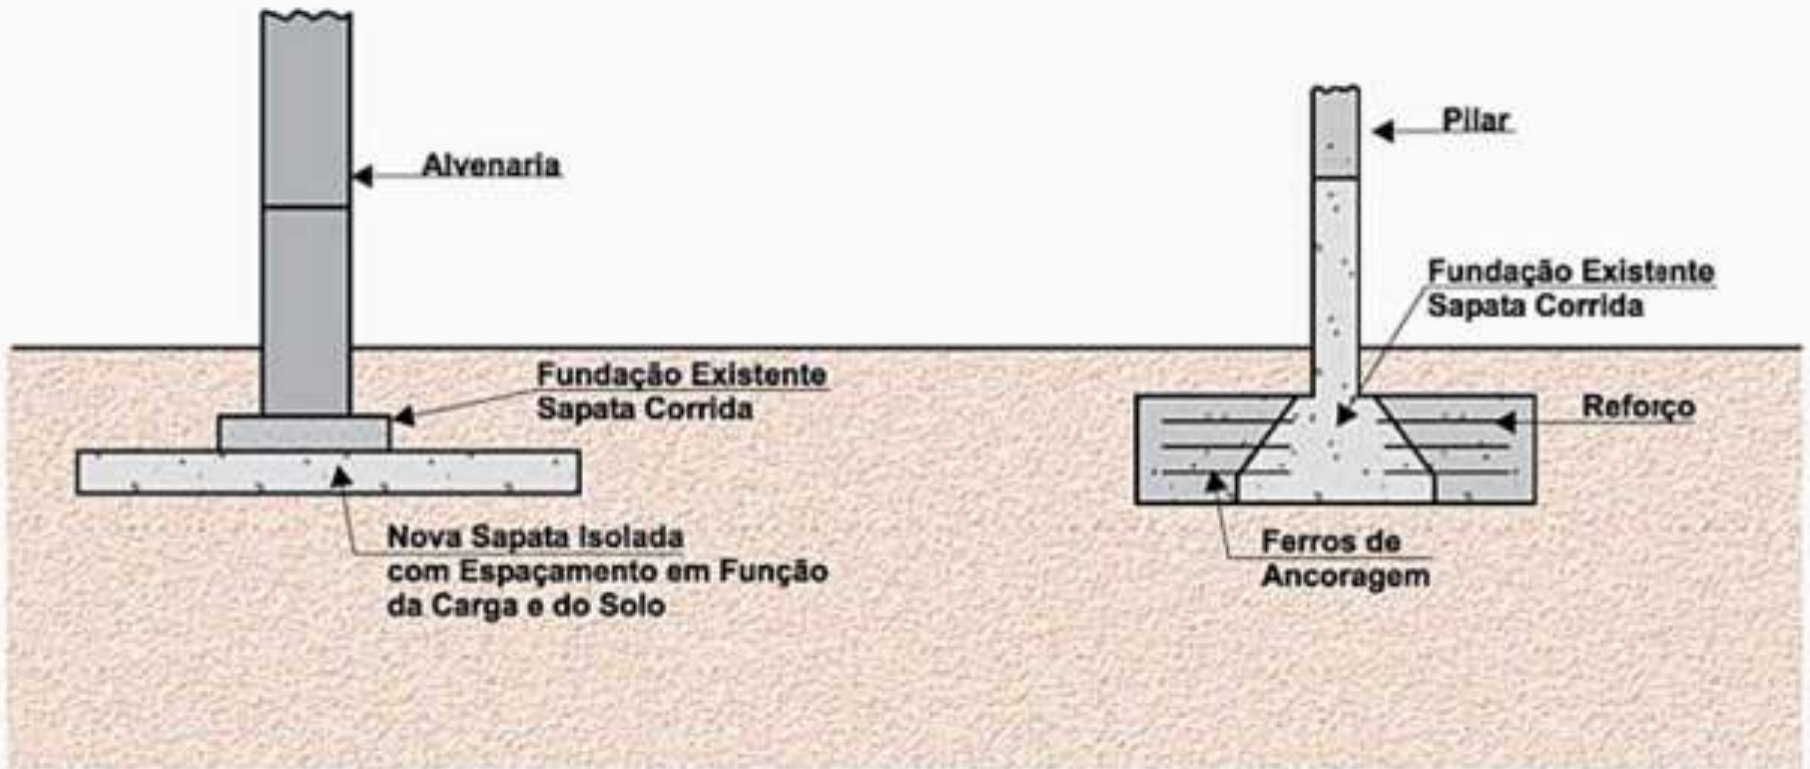
Fig. 5.6.5. Reforço de fundação com sapata
