Laudo de Vistoria

Objeto de avaliação: Condomínio Horizontes de Macaíba

Local Avaliação: BR-304, Km 300 – Macaíba – RN

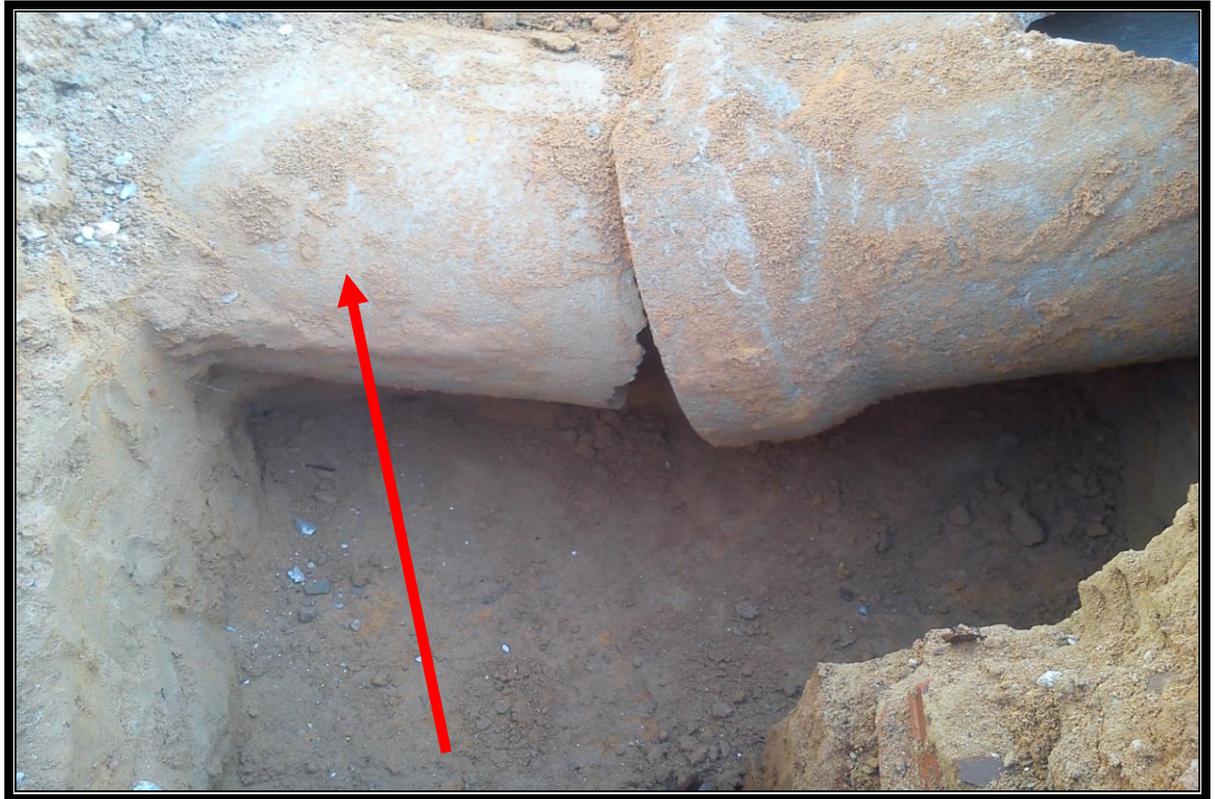
Tubos de concreto da rede de drenagem que ligam ao sumidouro danificados

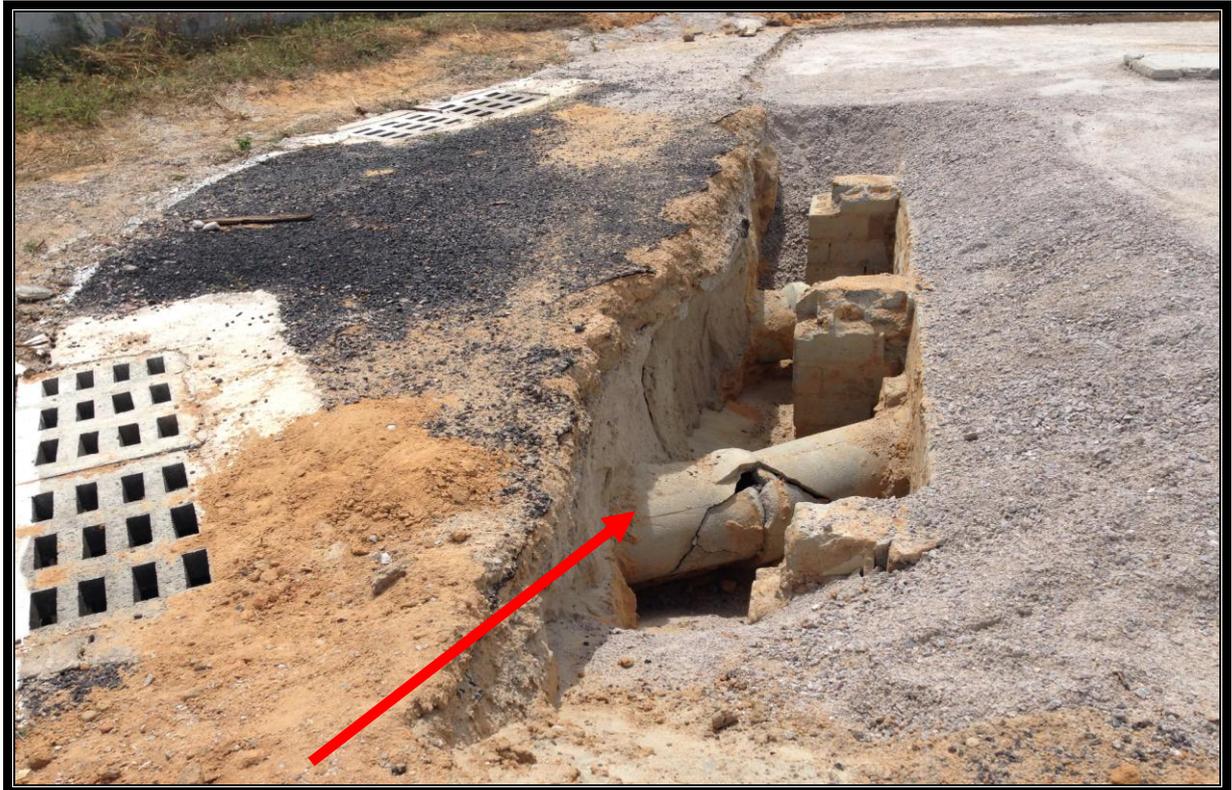
Tubos de concreto da rede de drenagem que ligam ao sumidouro danificados

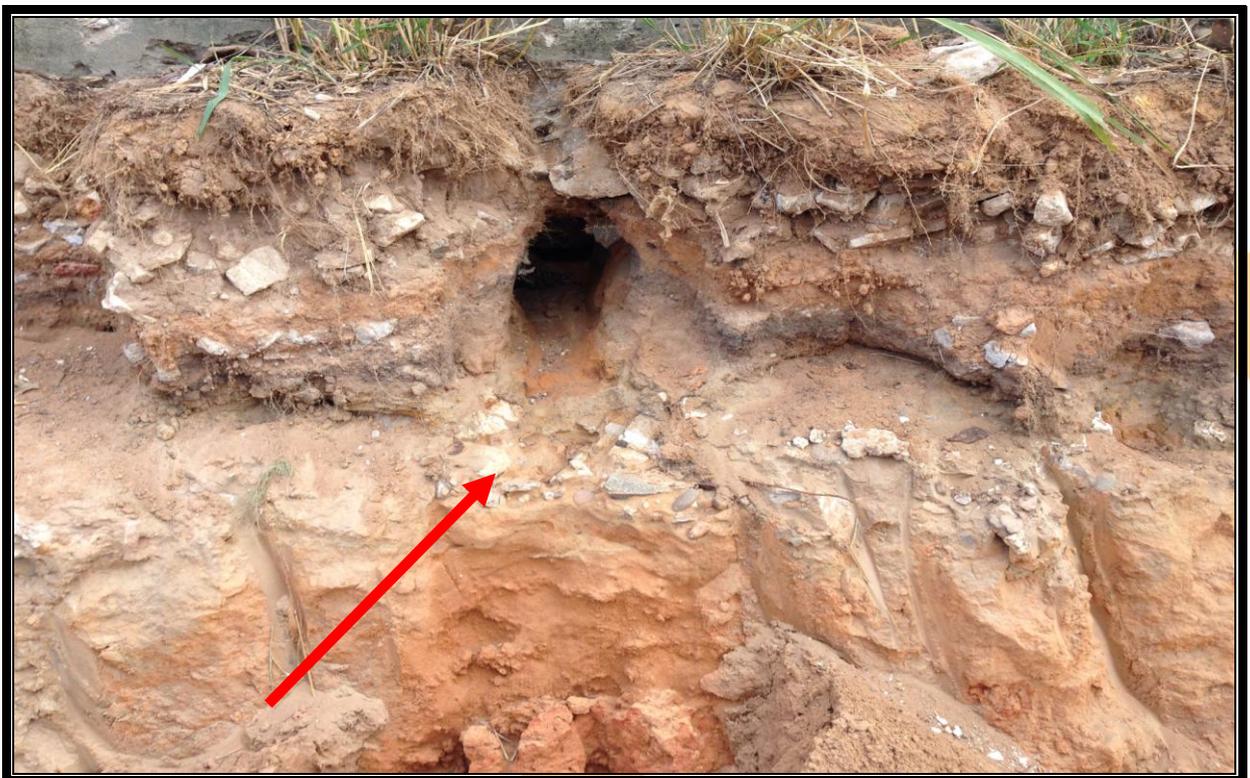
Perfuração no alicerce do muro do empreendimento cujo local era para ser a saída do extravasor (ladrão) do sumidouro da área de lazer

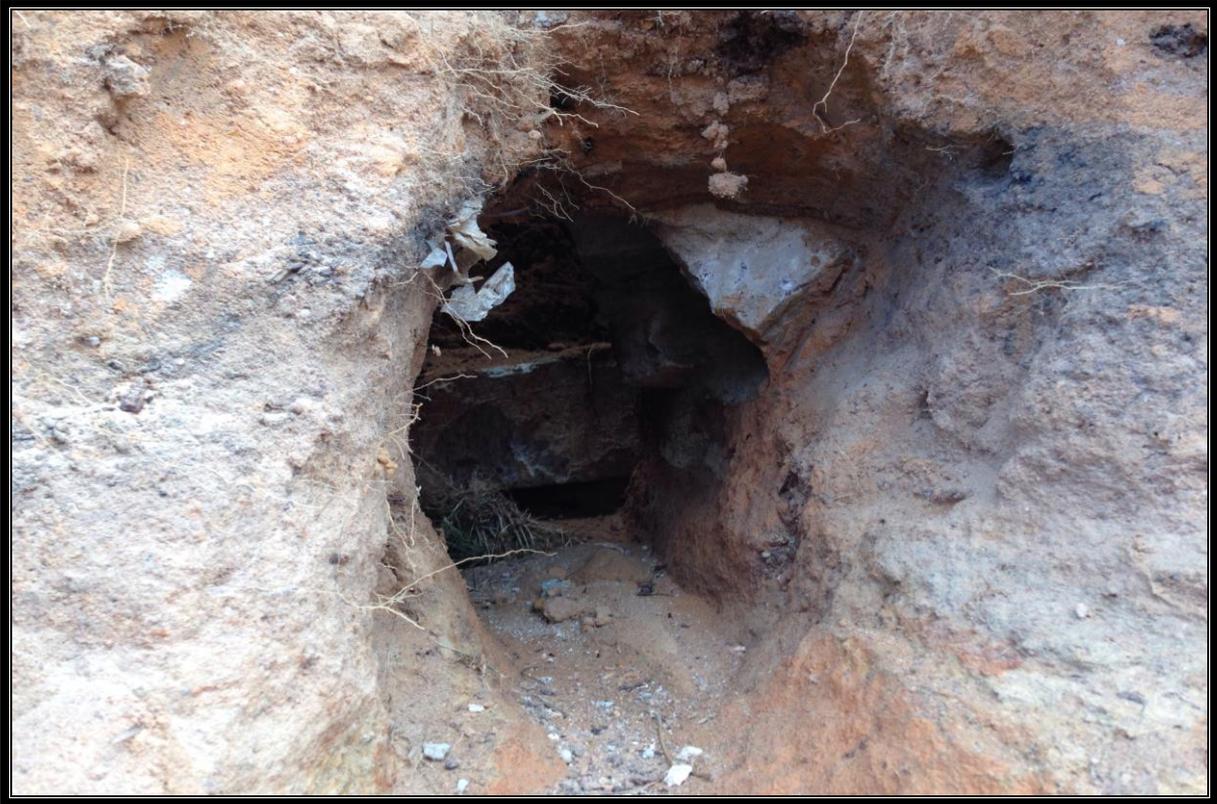
Escavação demonstrando a ausência do restante de tubulação do extravasor

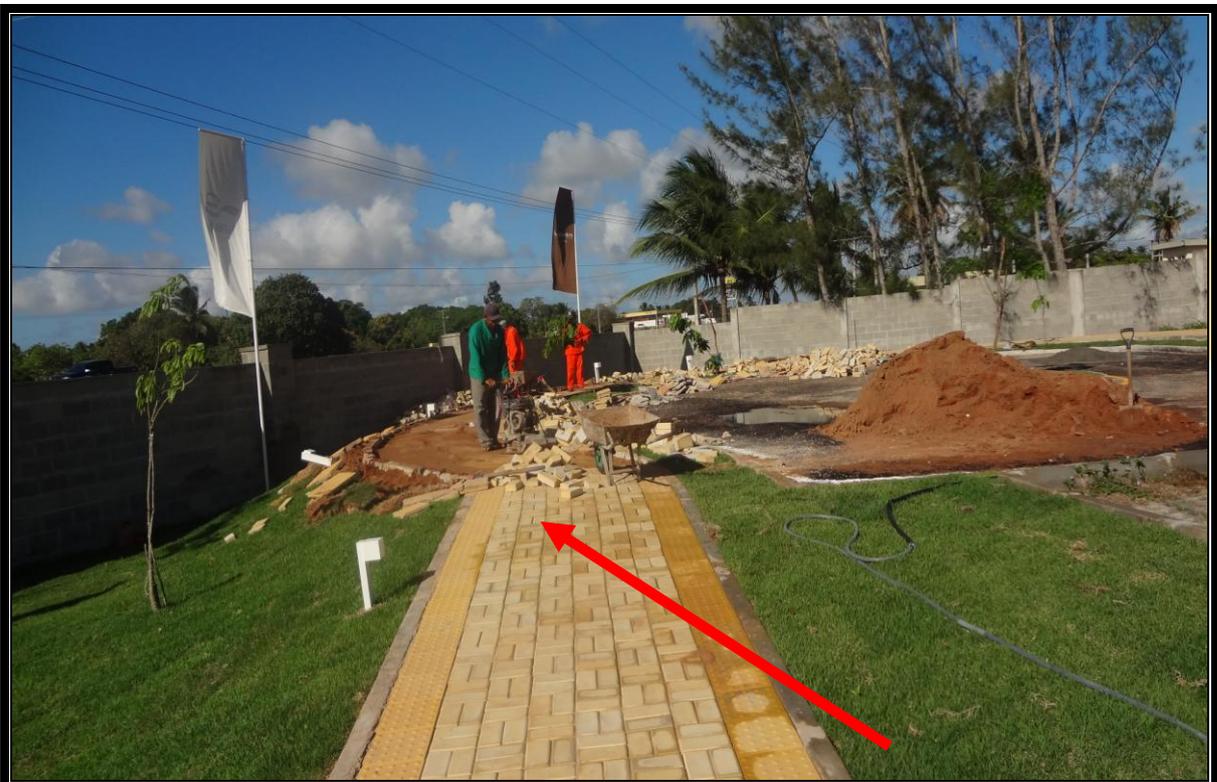
Reparo efetuado pela Bspar em data anterior sem a devida investigação para corrigir efetivamente o afundamento do solo demonstrado anteriormente

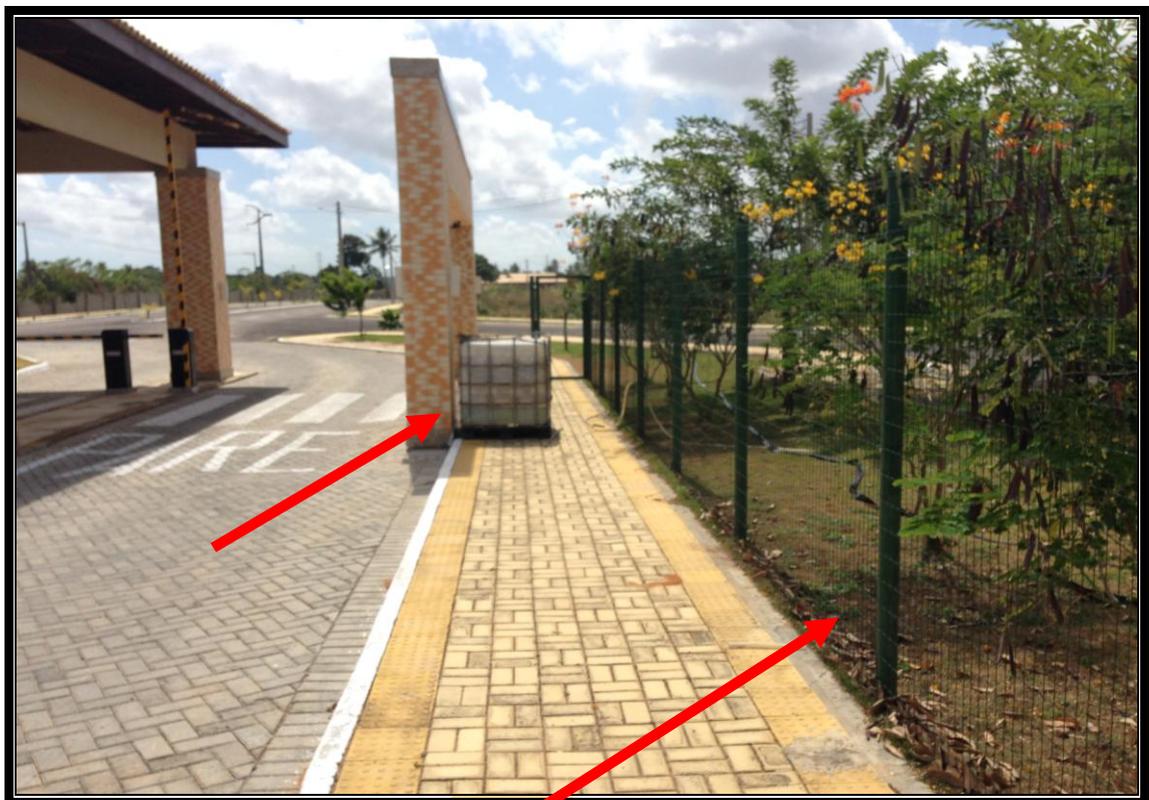
Reservatório provisório e vegetação com falta de água na guarita

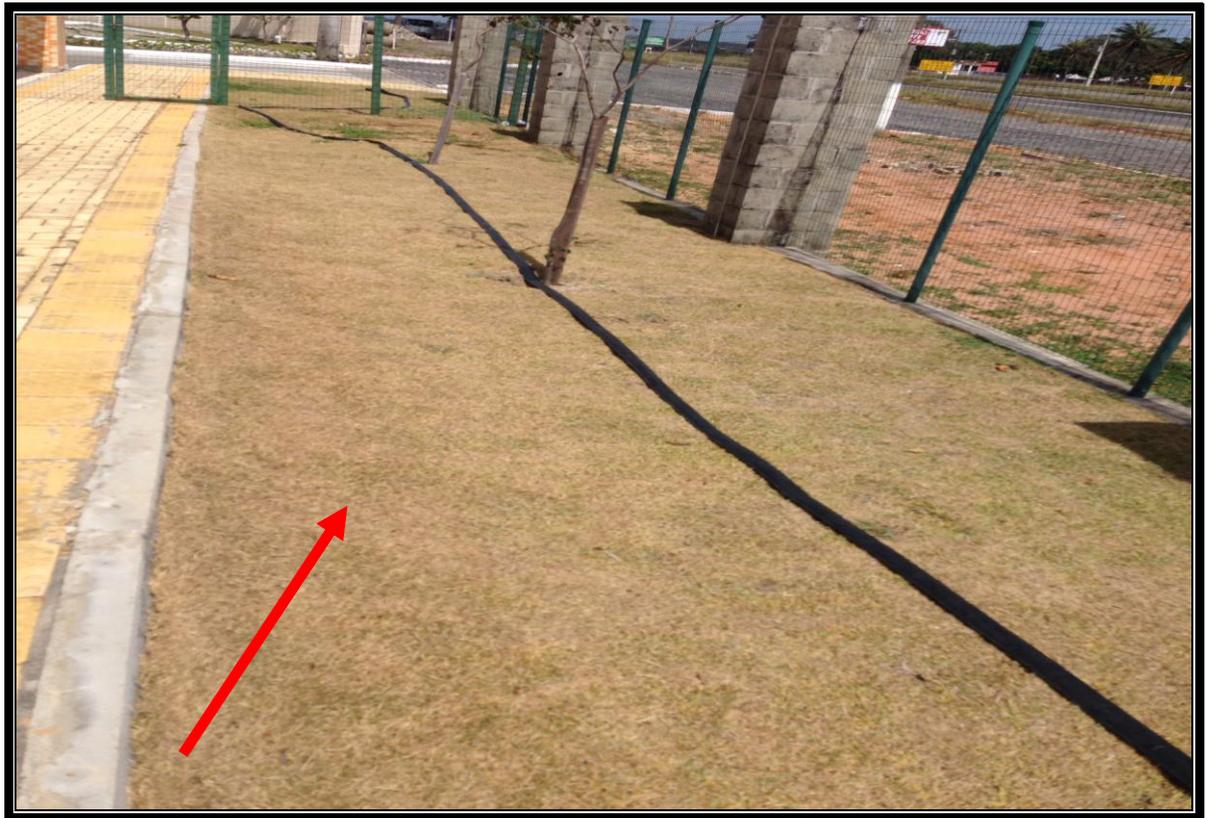
Gramado comprometido por falta de água – entrada do condomínio

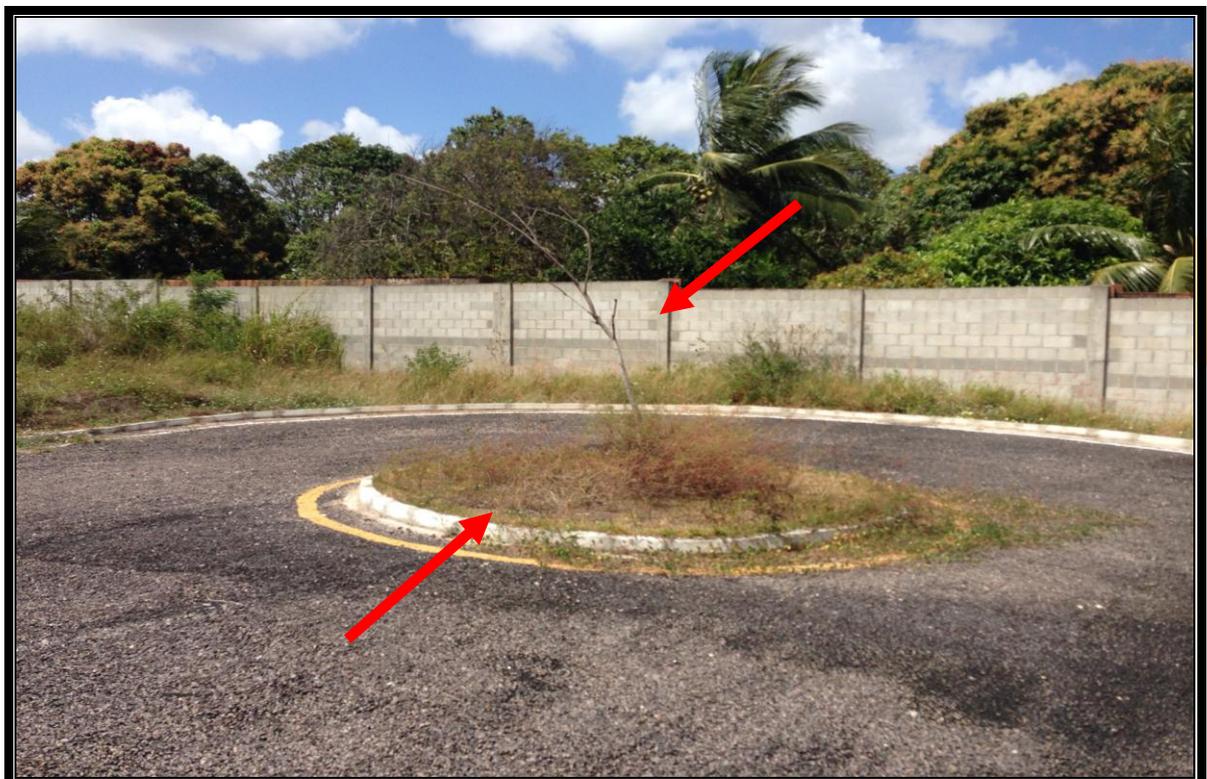
Gramado comprometido e vegetação morta – interior do condomínio

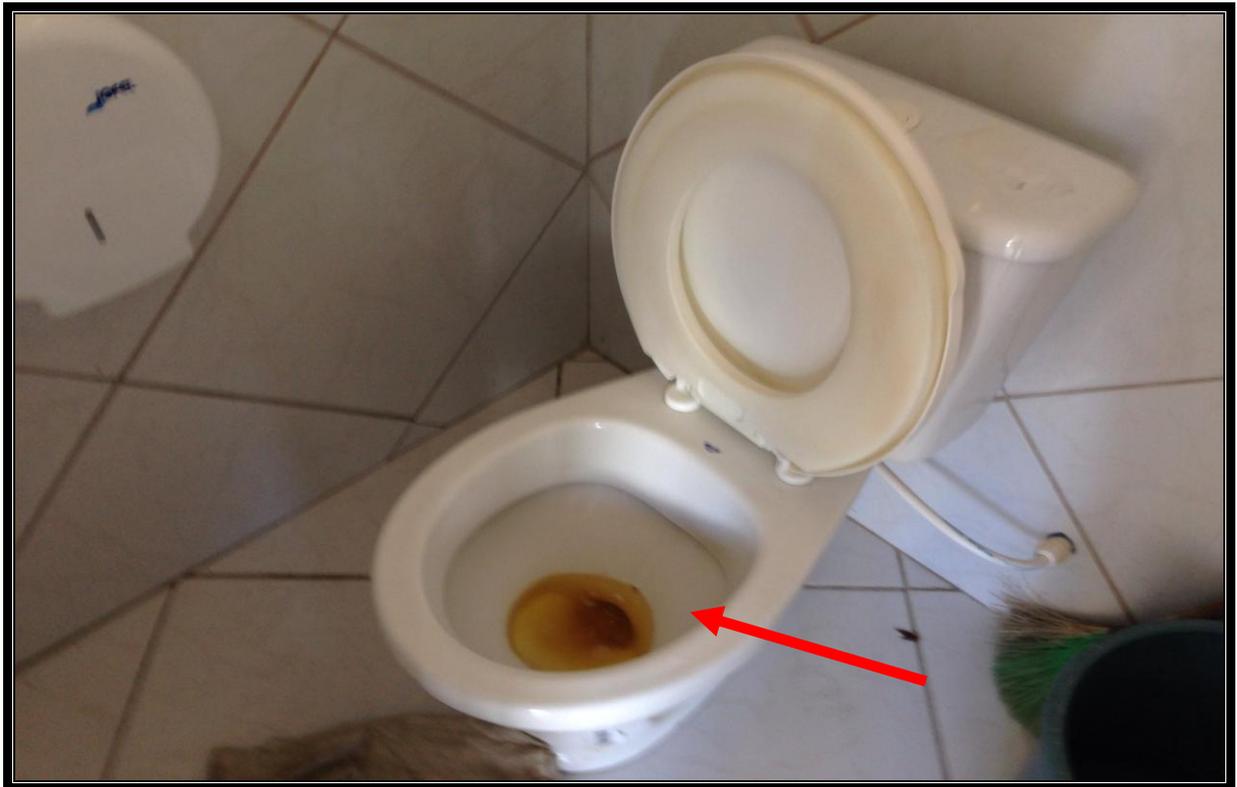
Detalhes do vaso sanitário banheiro da guarita sem água para uso

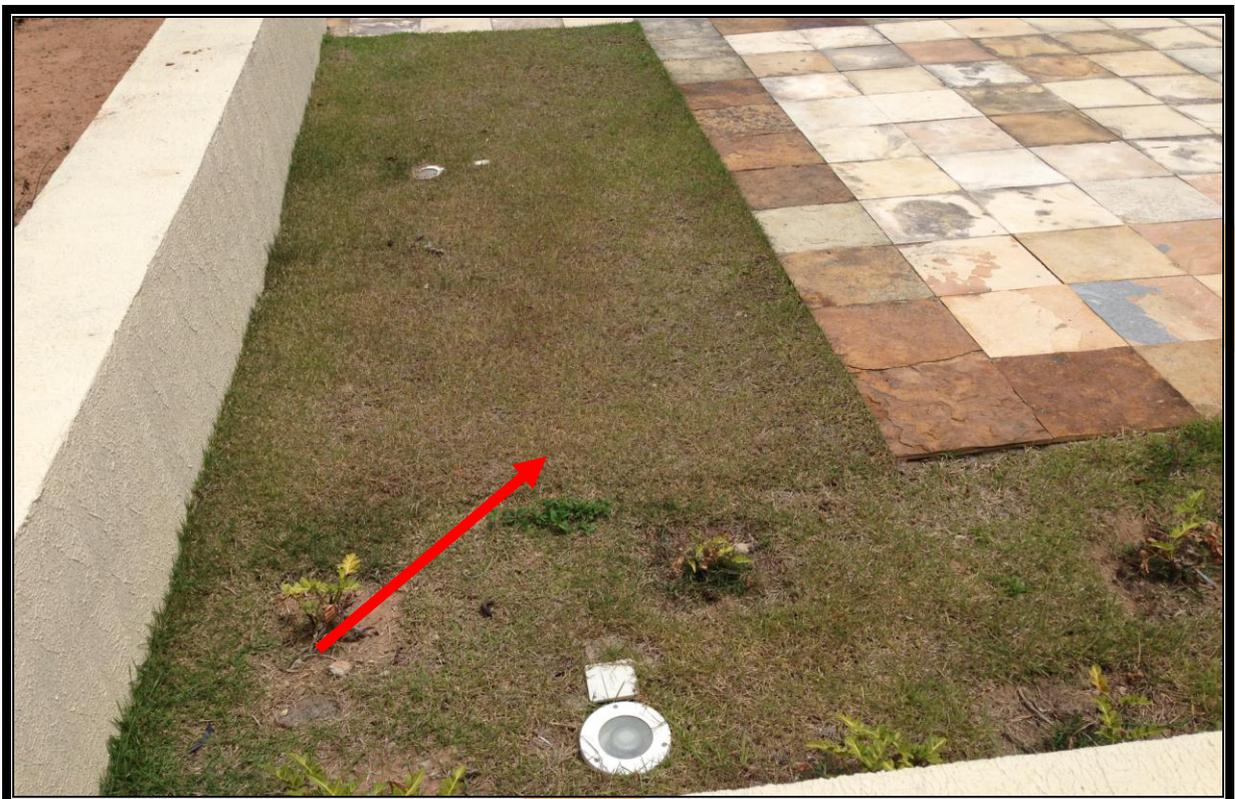
Gramado comprometido – área de lazer - interior do condomínio

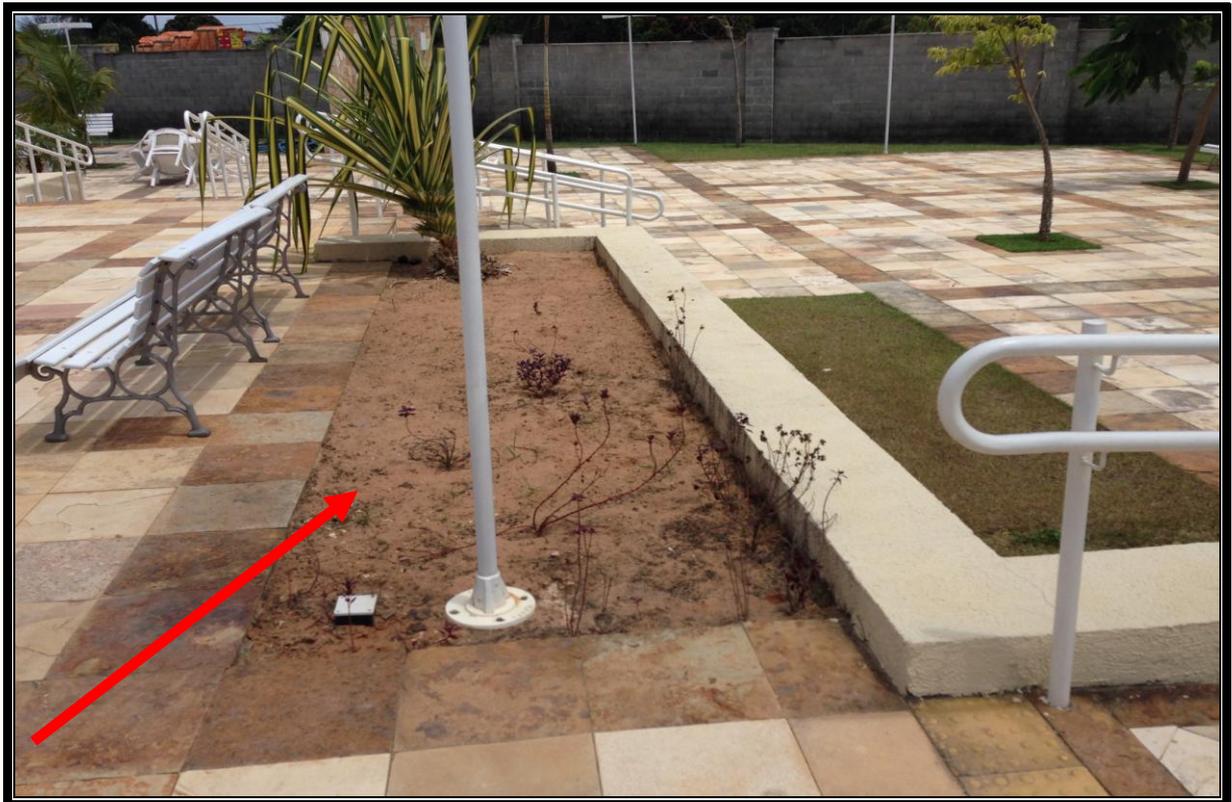
Gramado comprometido – área de lazer - interior do condomínio

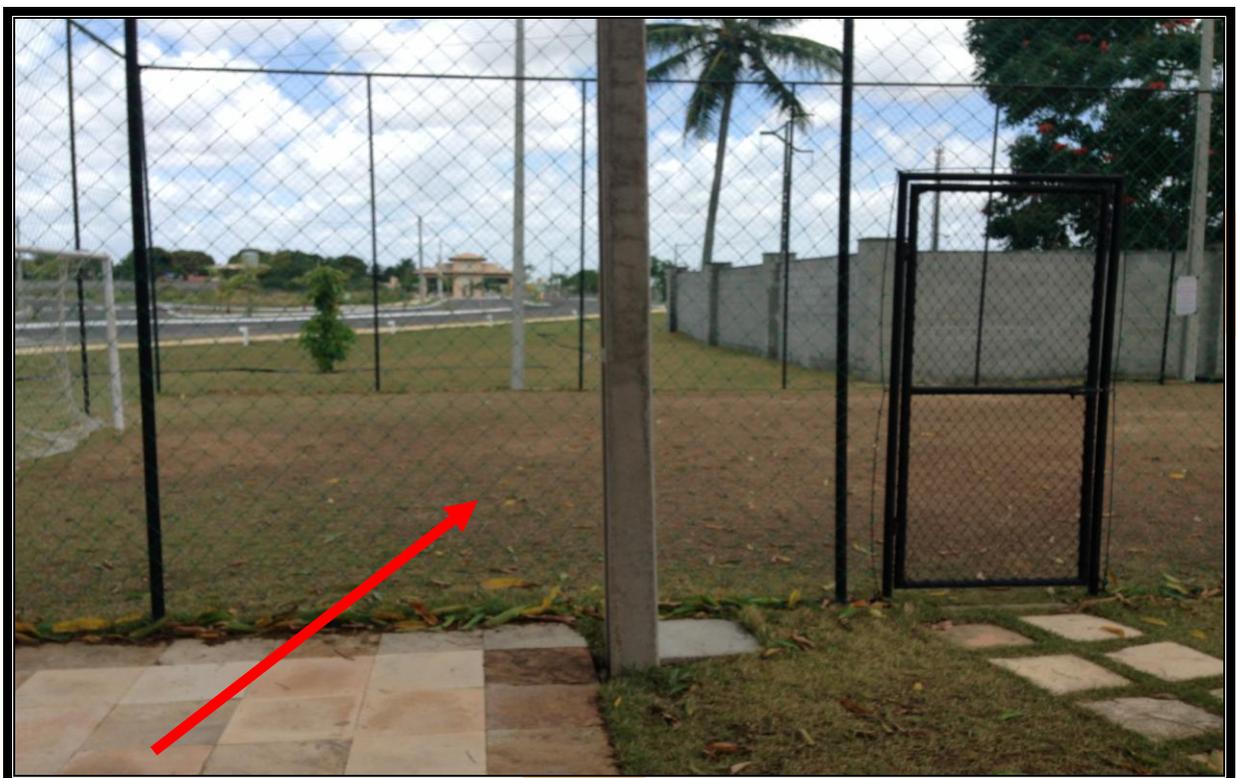
Gramado comprometido – área de lazer - interior do condomínio

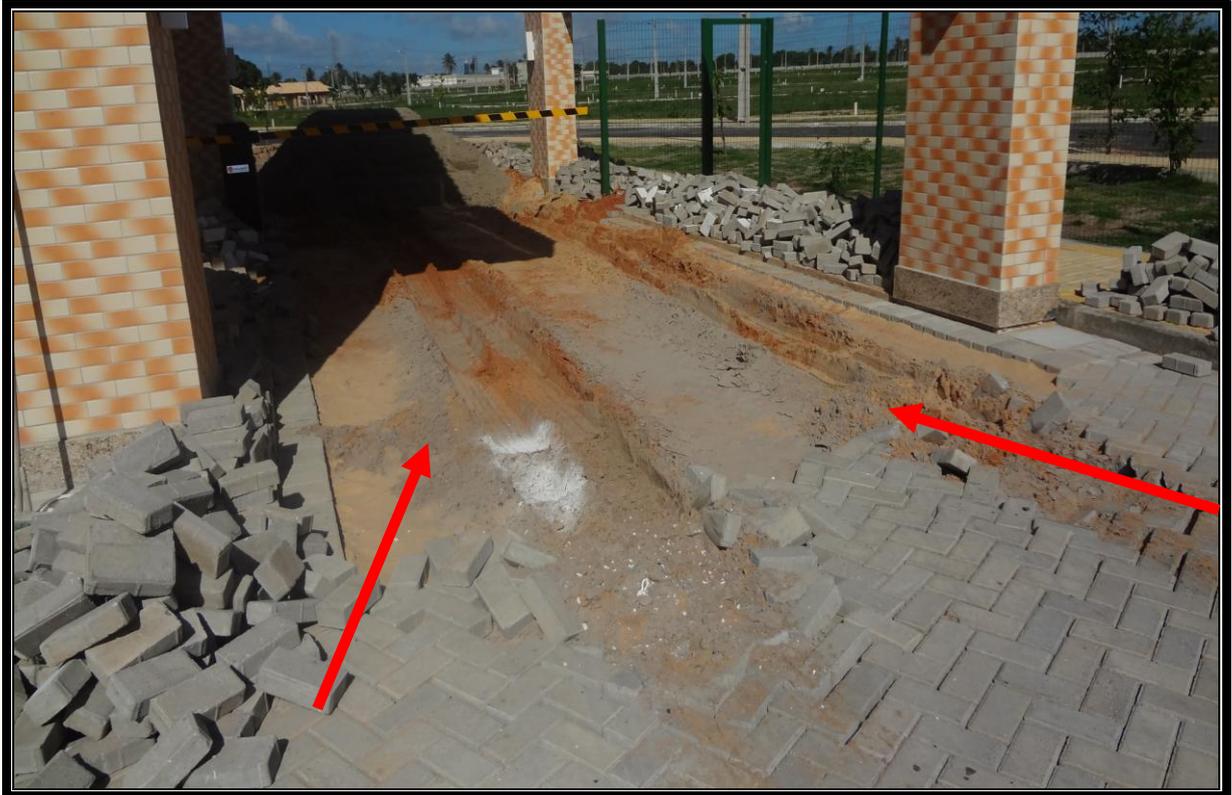
Problema de compactação reparado no início do condomínio

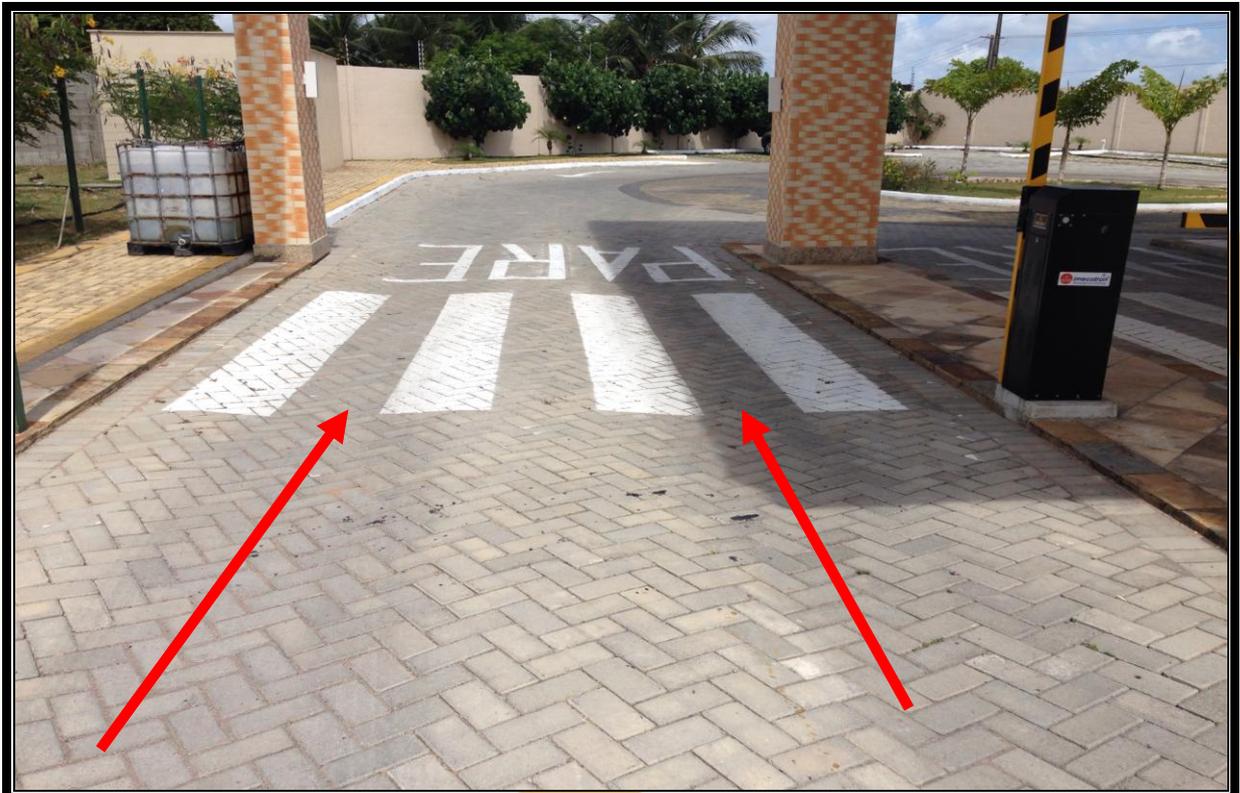
Pavimento com problemas de compactação já reparado anteriormente

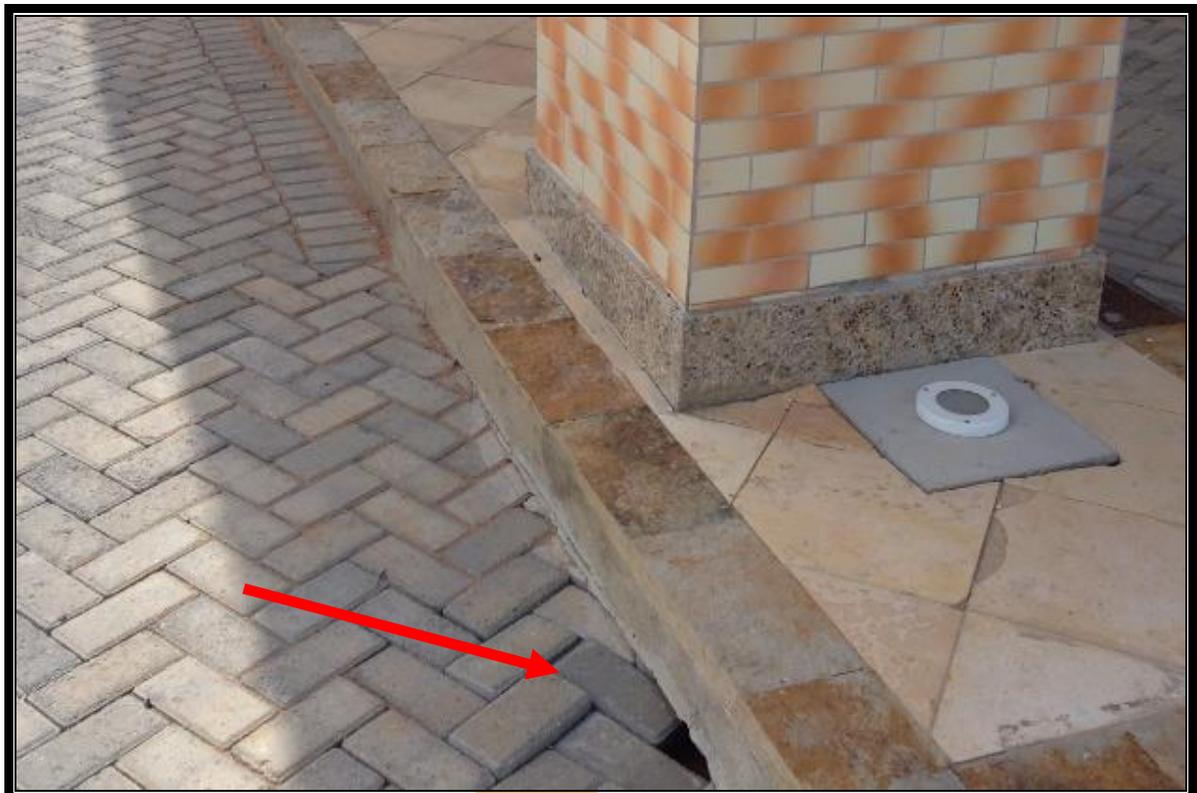
Pavimento externo da guarita com problemas de compactação

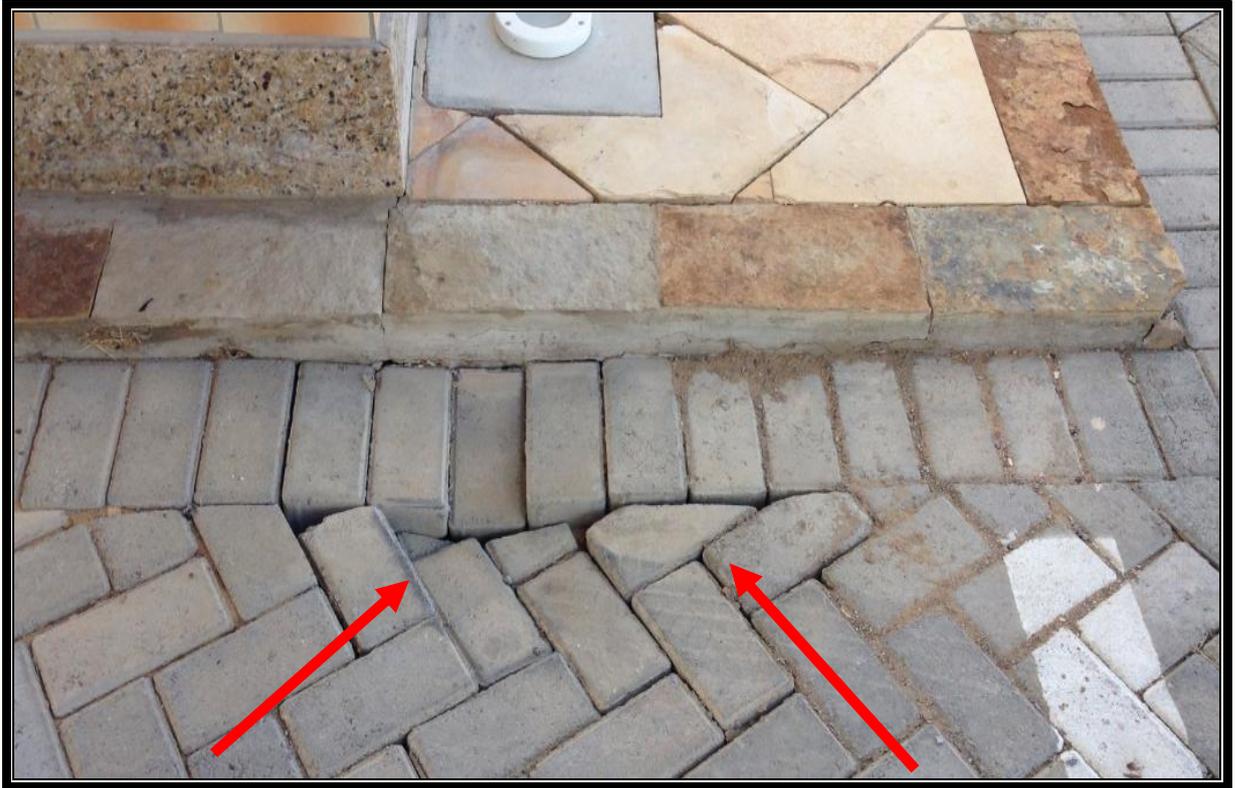
Pavimento externo da guarita com problemas de compactação

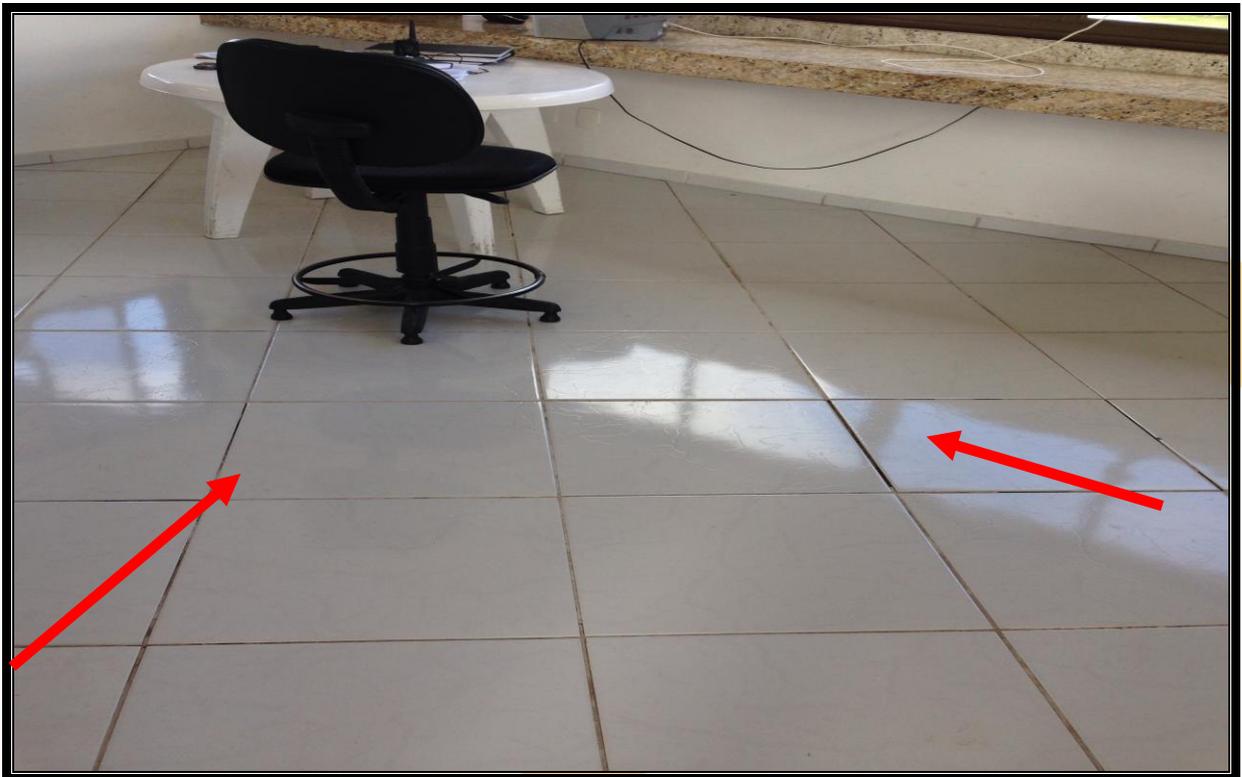
Pavimento interno da guarita com problemas de compactação risco de acidente de trabalho

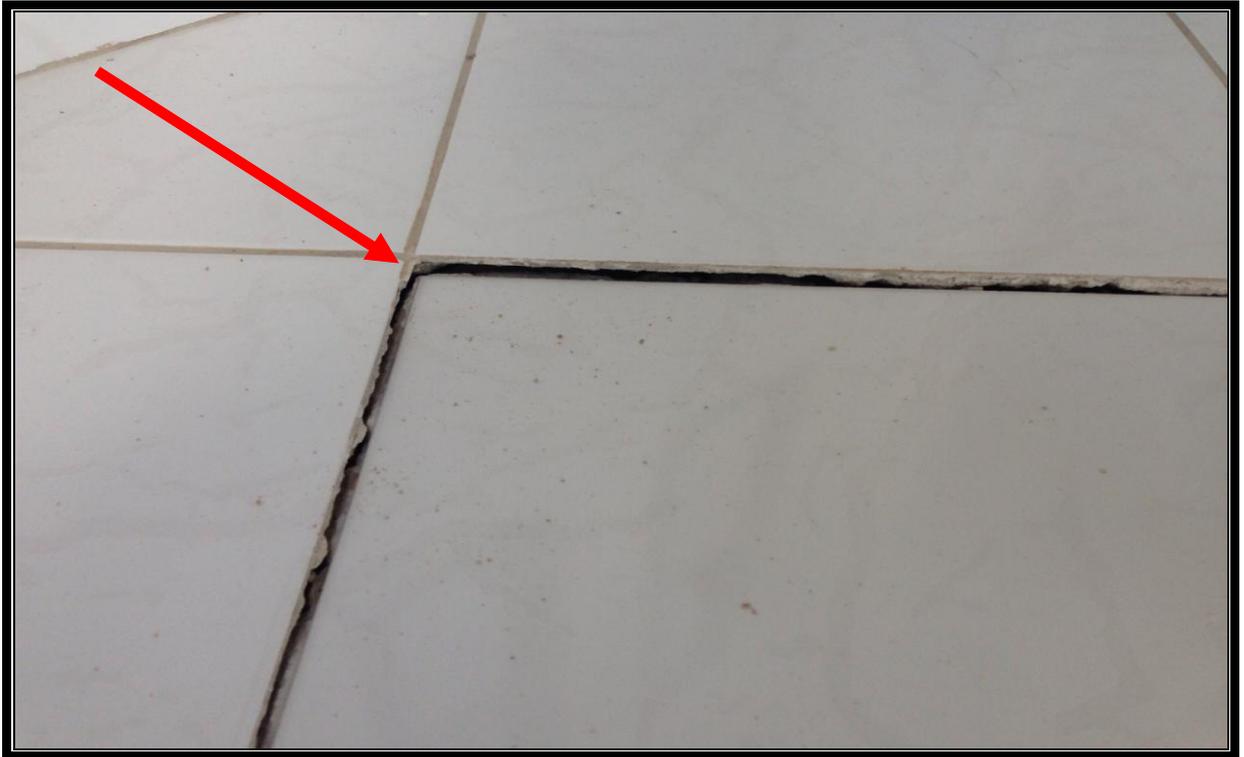
Pavimento interno da guarita com problemas de compactação – risco de acidente de trabalho

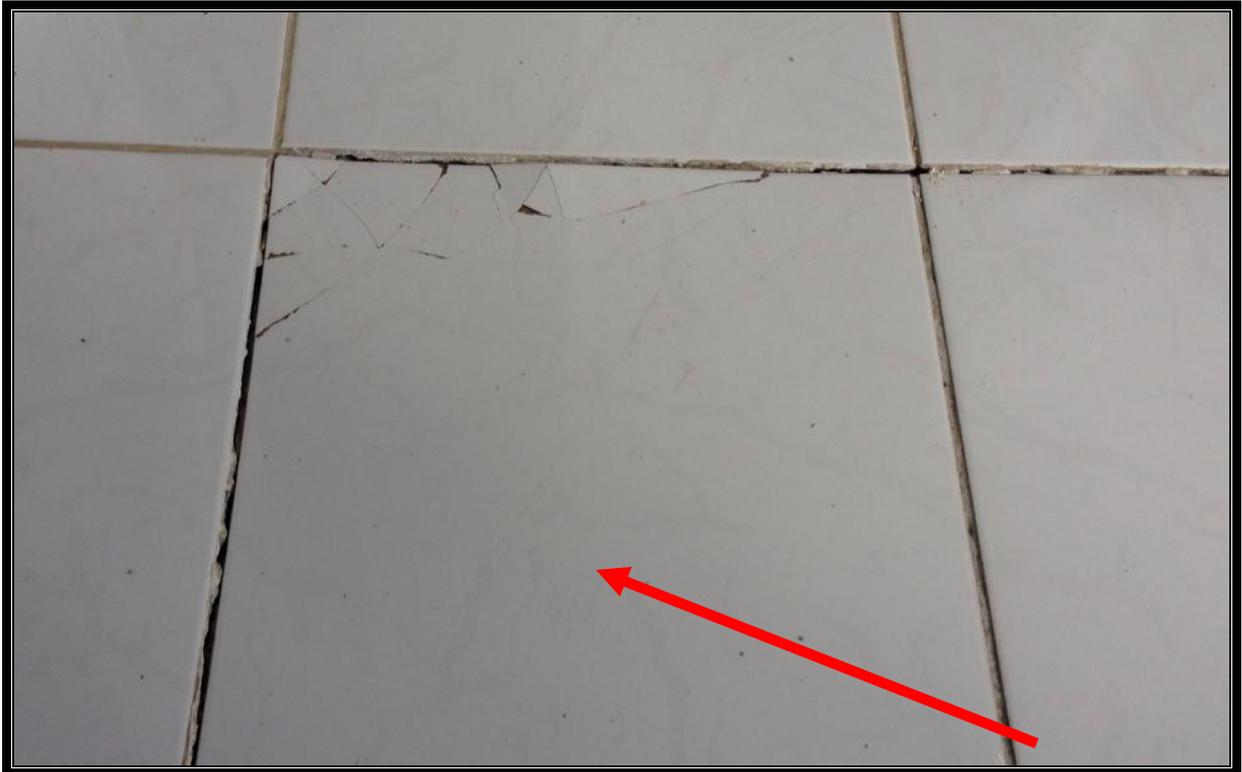
Pavimento interno da guarita com problemas de compactação

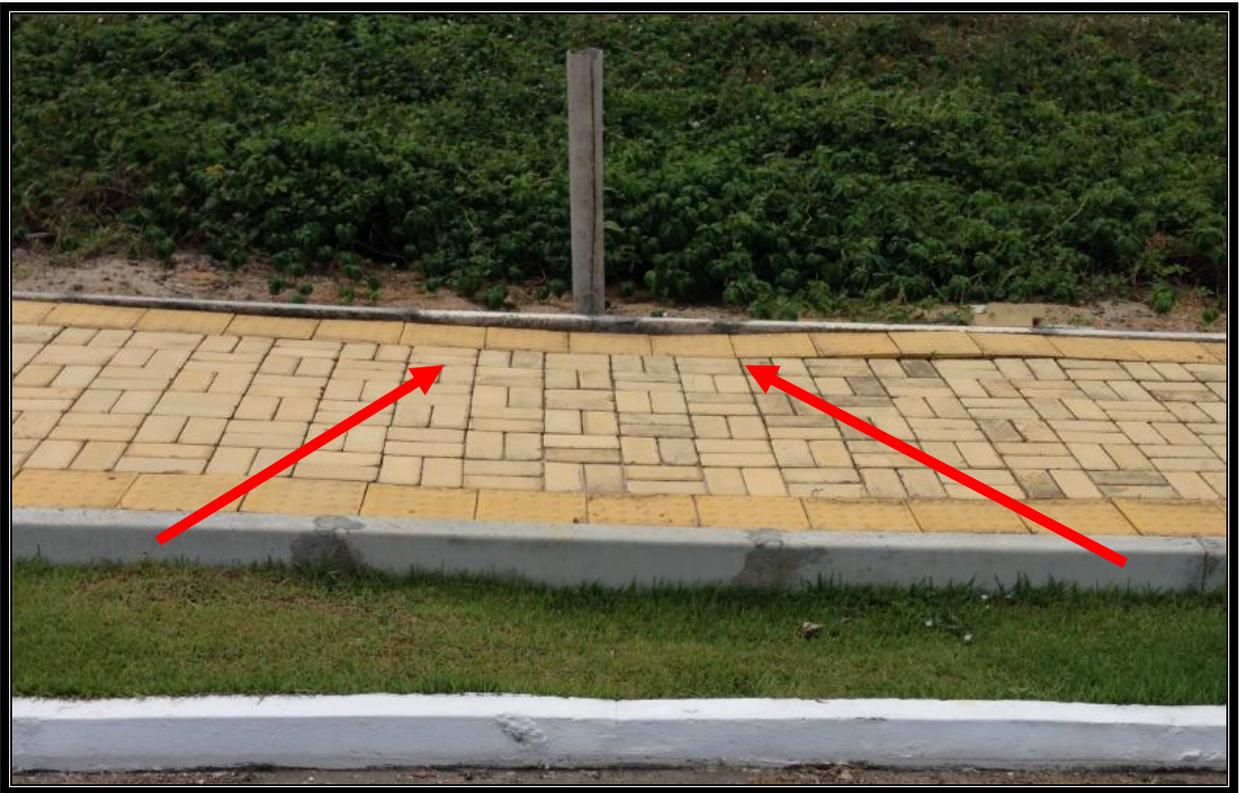
Pavimento do passeio comprometido em função da compactação

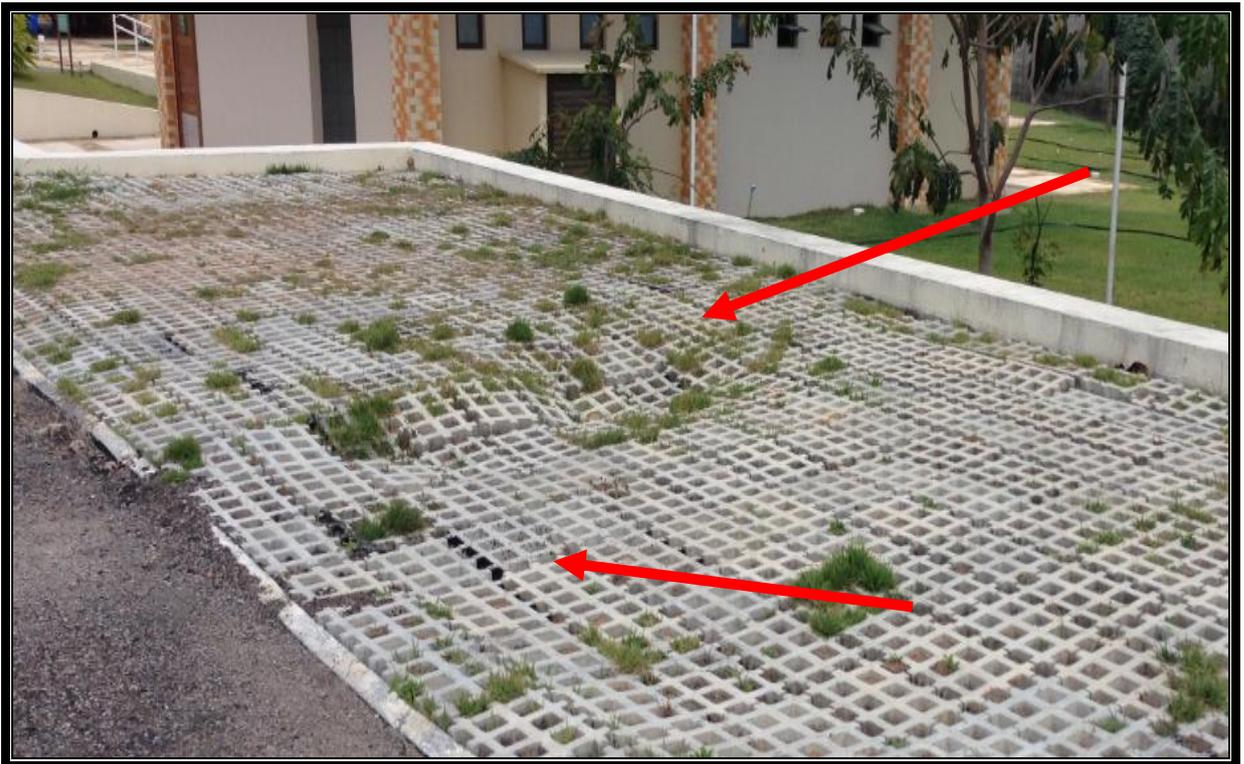
Pavimento do passeio comprometido em função da compactação e drenagem

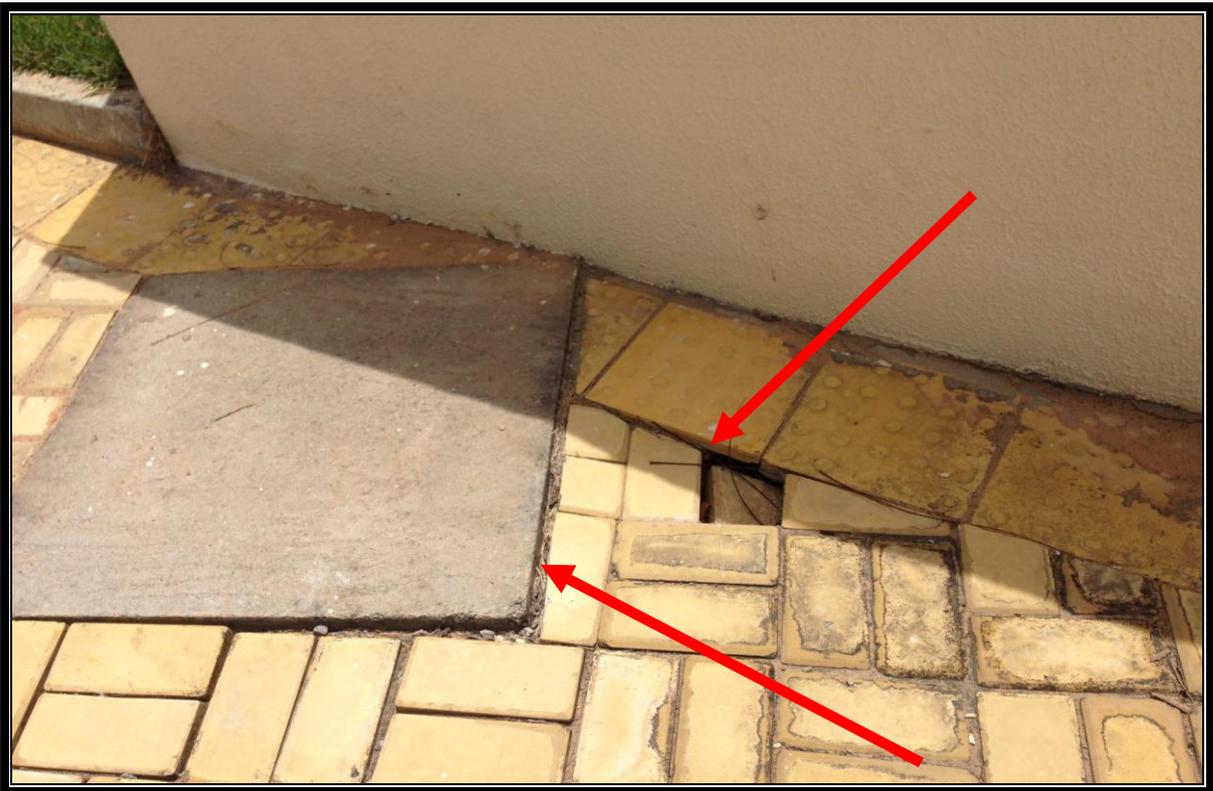
Pavimento do passeio comprometido em função da compactação e drenagem

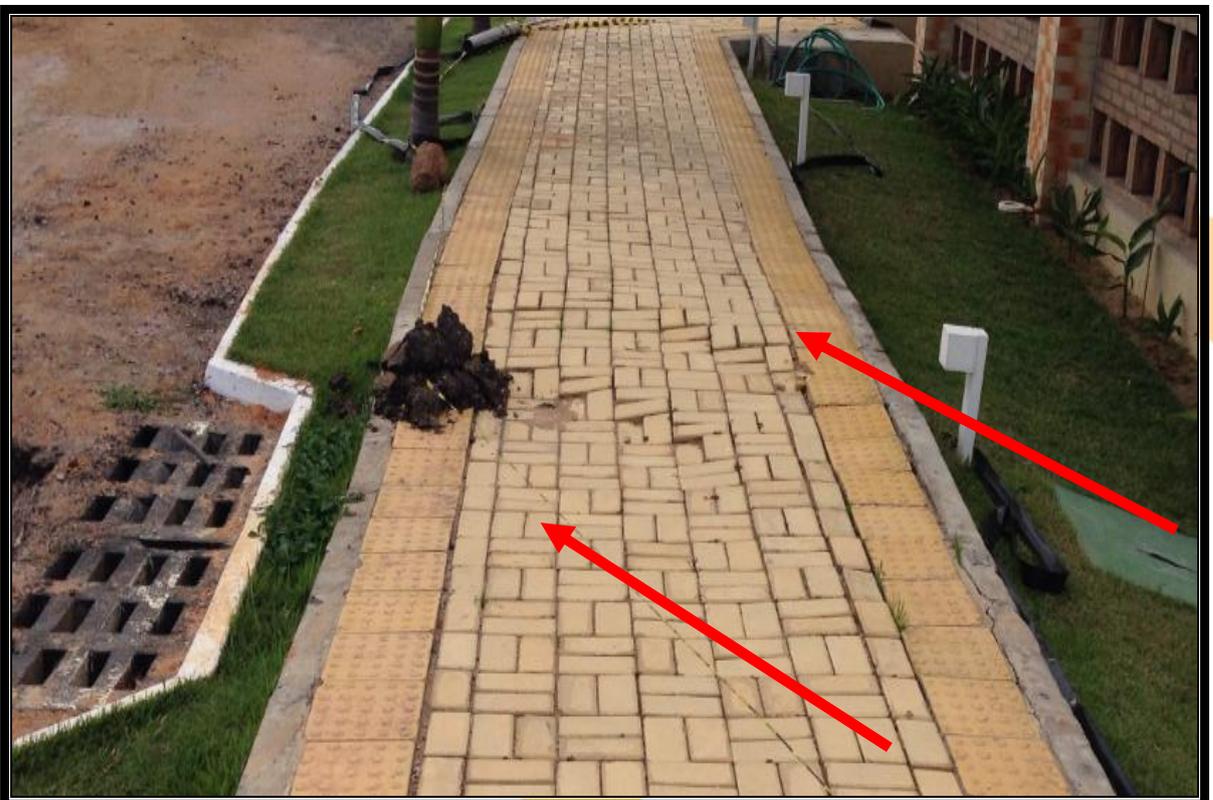
Pavimento do passeio comprometido em função da compactação e drenagem
