Laudo de Vistoria

Objeto de avaliação: Condomínio Horizontes de Macaíba

Local Avaliação: BR-304, Km 300 – Macaíba – RN

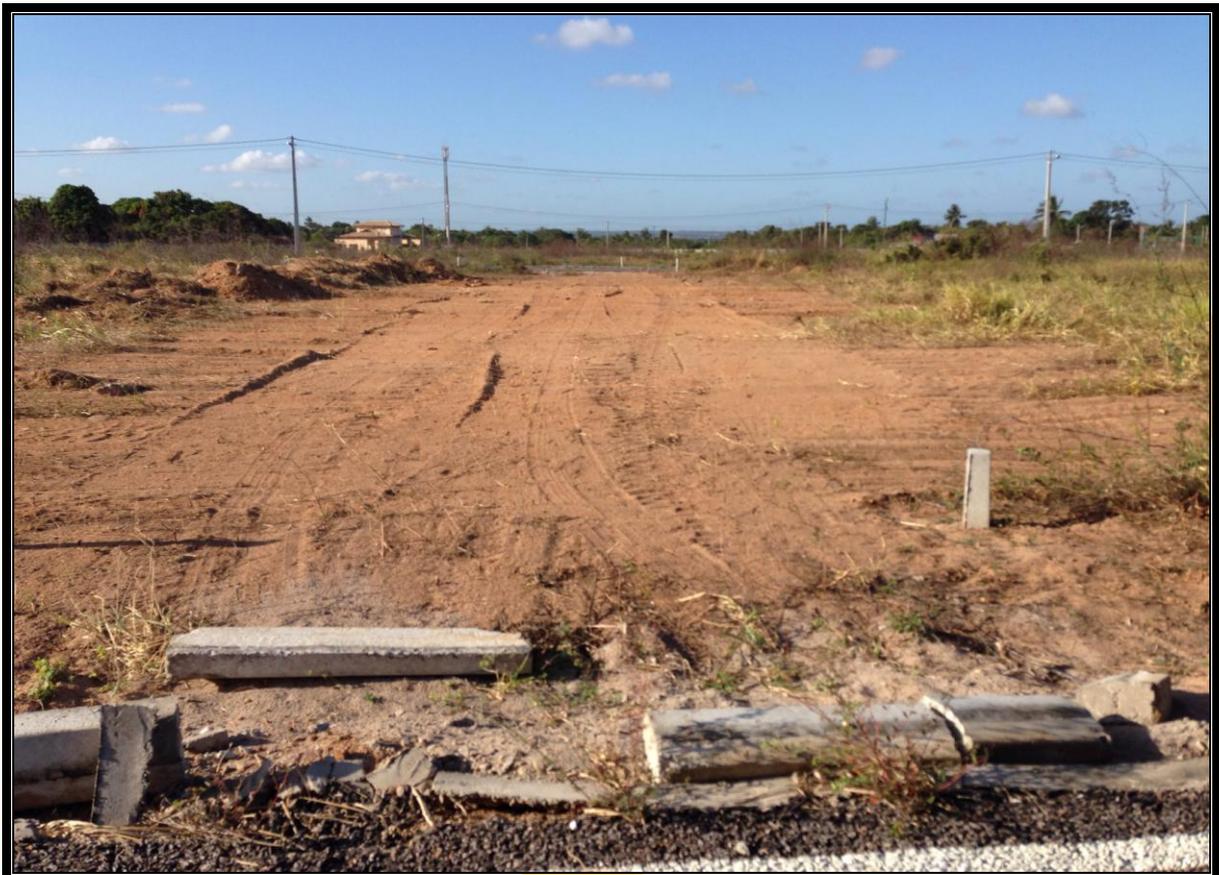
Uma área identificada do passeio existente no condomínio

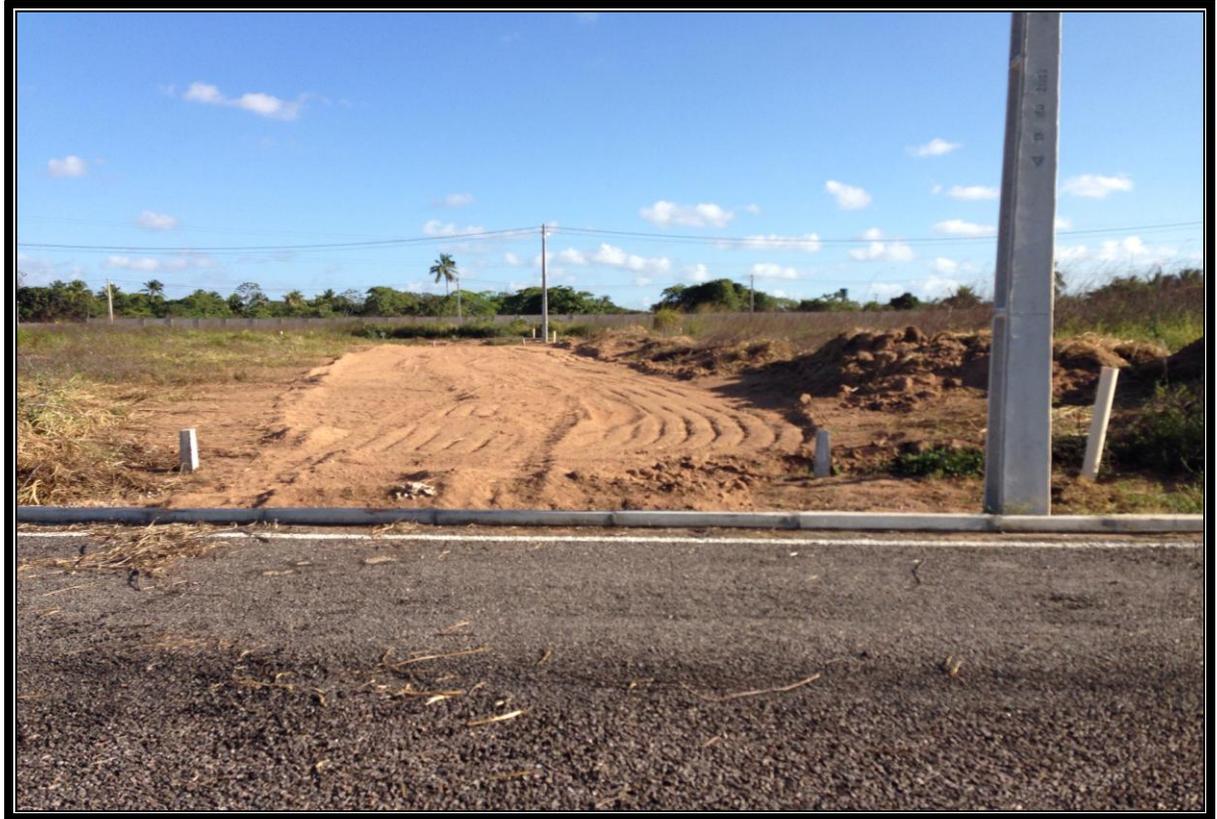
Outra área identificada do passeio existente no condomínio

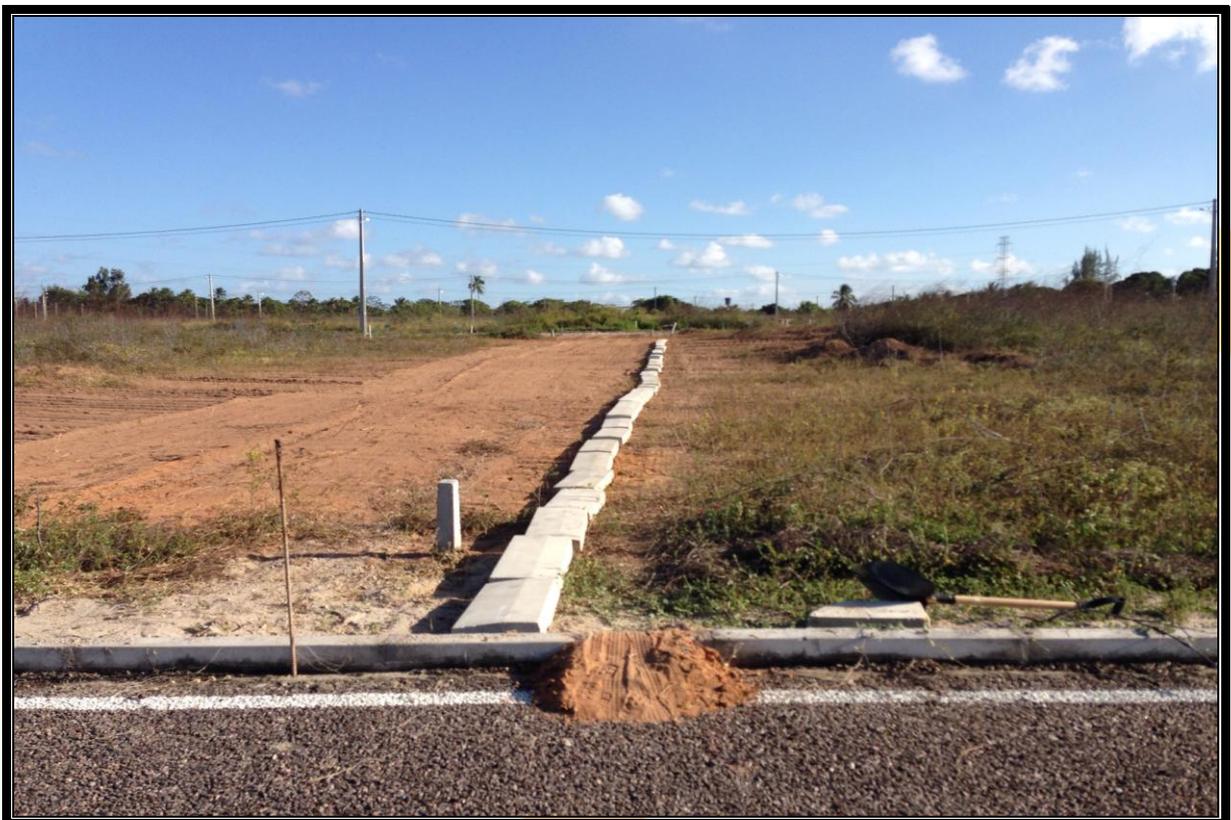
Os mesmos estão sendo executados, e ao acompanhar parte desta execução já fora identificado que não está sendo feita a devida compactação do material que fica abaixo do pavimento travado e que ocasionará posteriormente os mesmos problemas de compactação que foram mencionados anteriormente.

Execução do passeio existente no condomínio

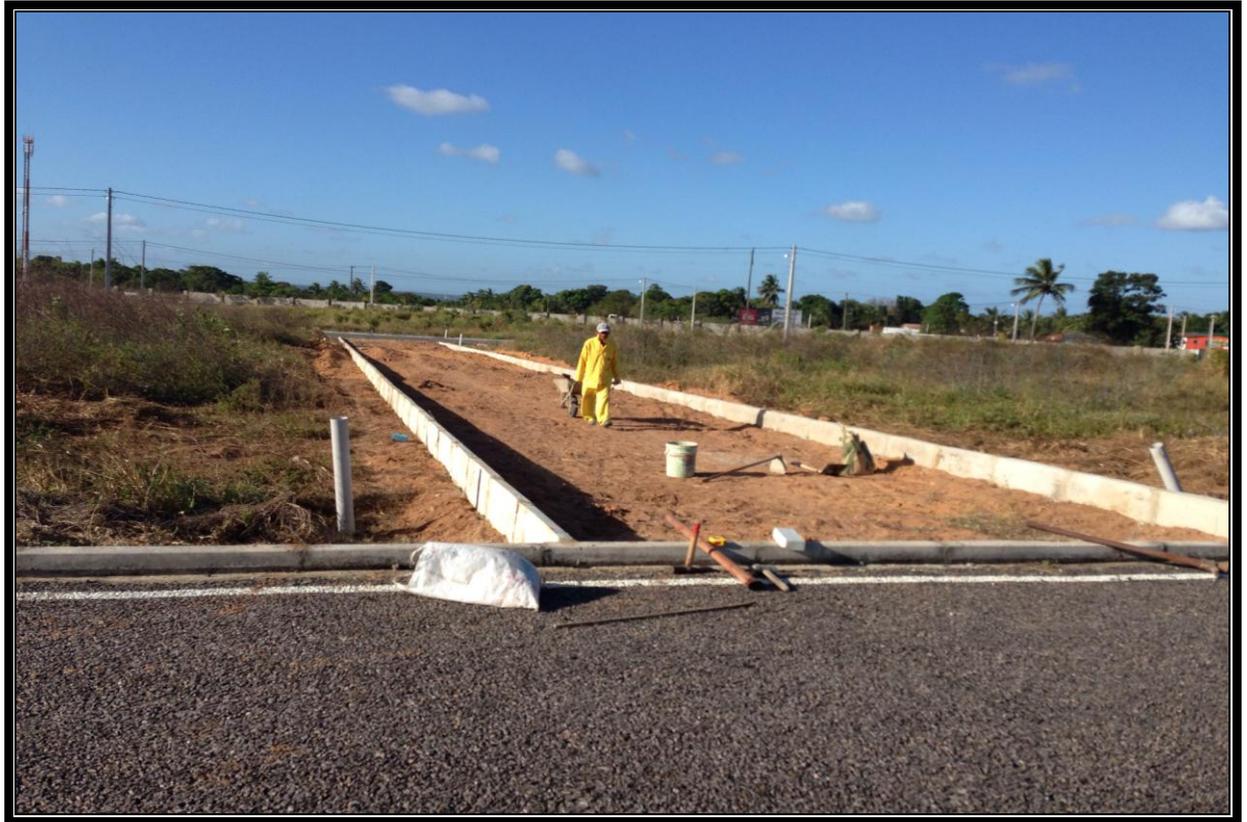
Execução do passeio existente no condomínio

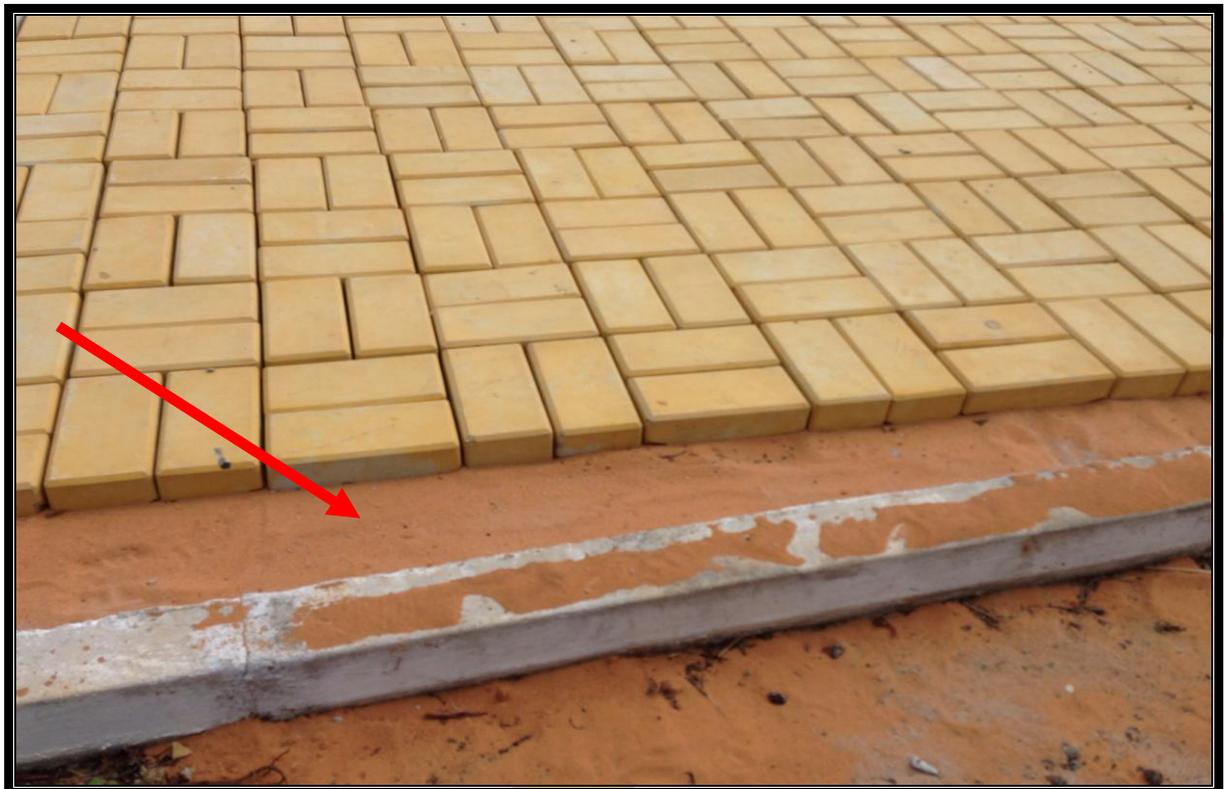
Execução do passeio existente no condomínio sem compactação

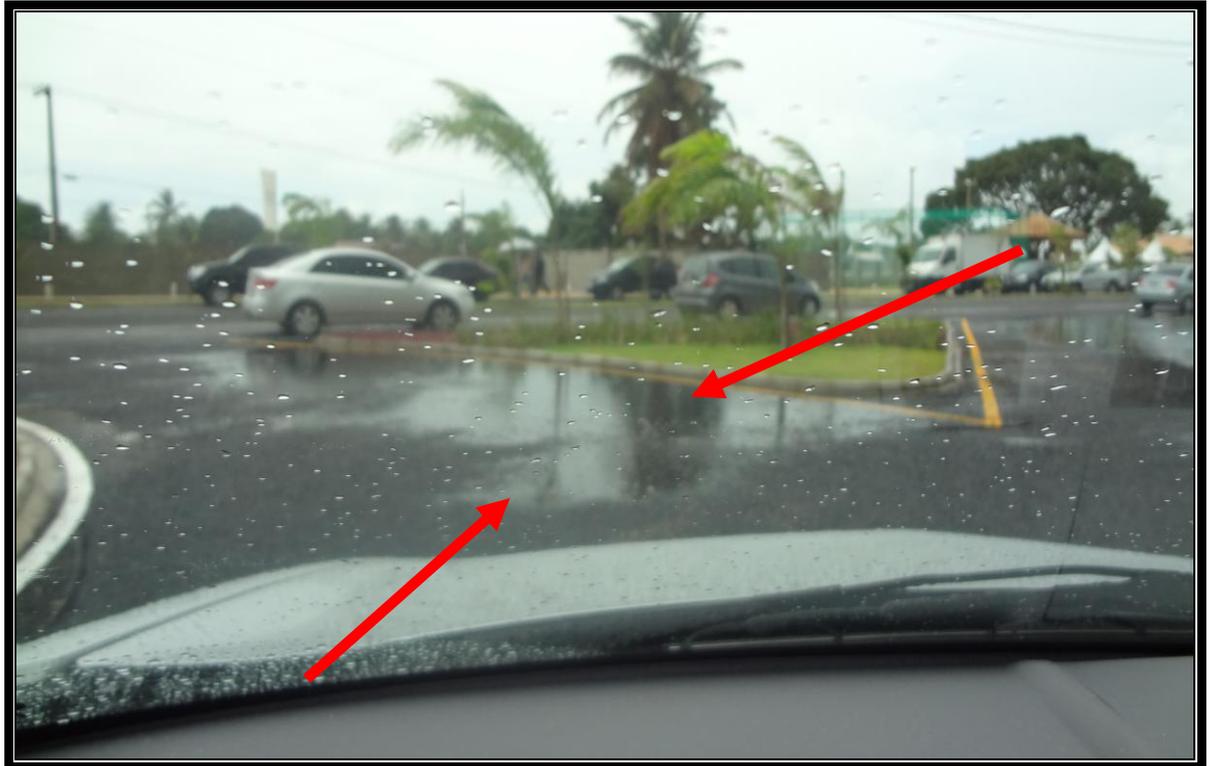
Problemas de topografia quanto ao greide da via de rolamento, áreas com acúmulo de água proporcionando empoçamento e prejudicando o projeto de drenagem executado

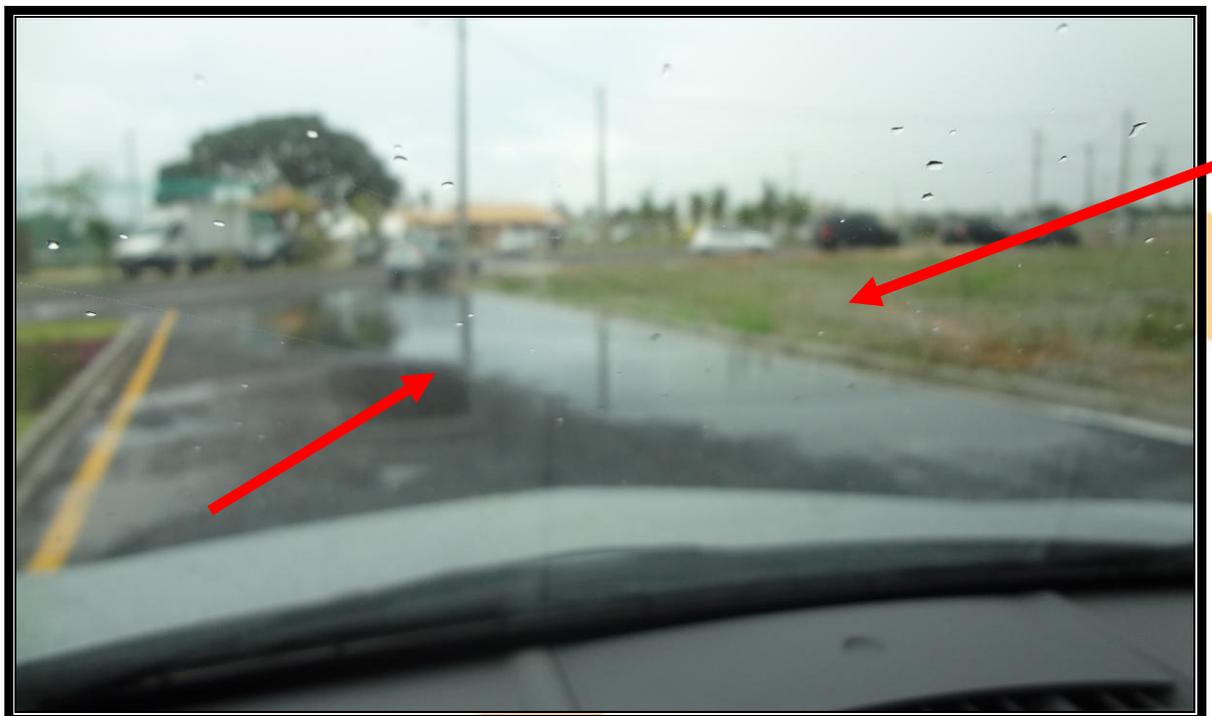
Problemas de topografia quanto ao greide da via de rolamento, áreas com acúmulo de água proporcionando empoçamento e prejudicando o projeto de drenagem executado

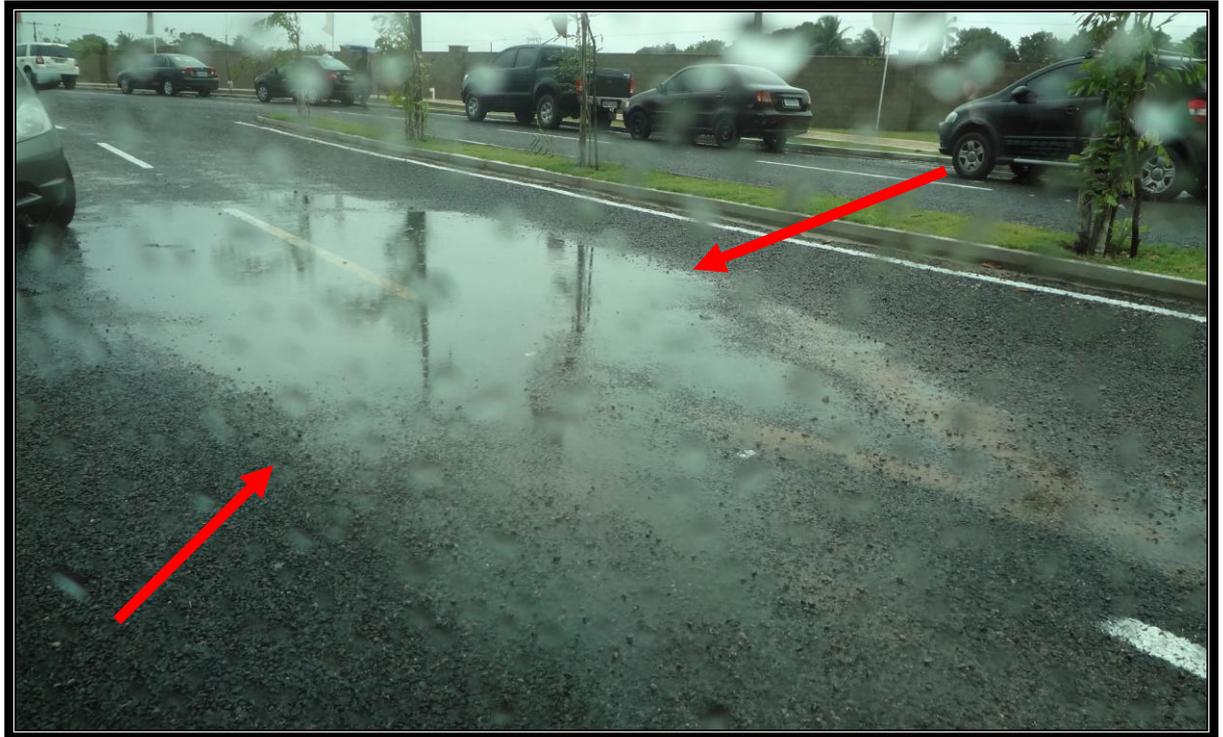
Problemas de topografia quanto ao greide da via de rolamento, áreas com acúmulo de água proporcionando empoçamento e prejudicando o projeto de drenagem executado

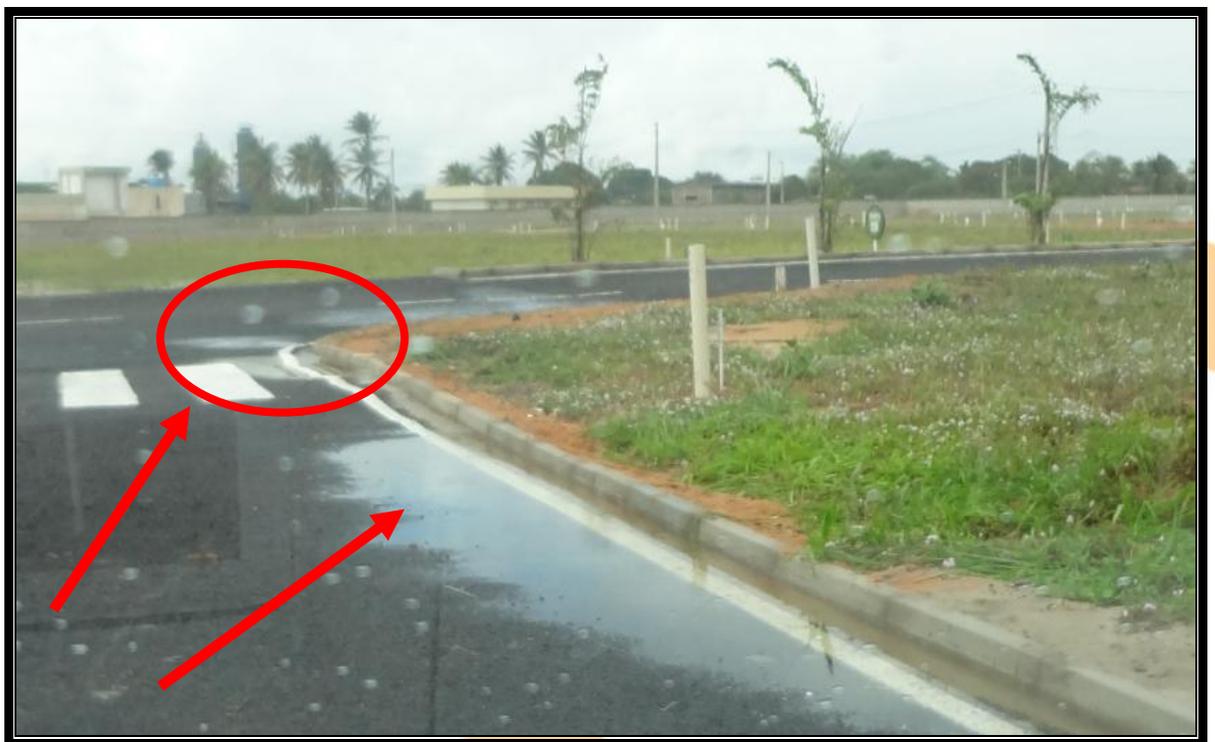
Problemas de topografia quanto ao greide da via de rolamento, áreas com acúmulo de água proporcionando empoçamento e prejudicando o projeto de drenagem executado – boca de lobo para escoamento logo após

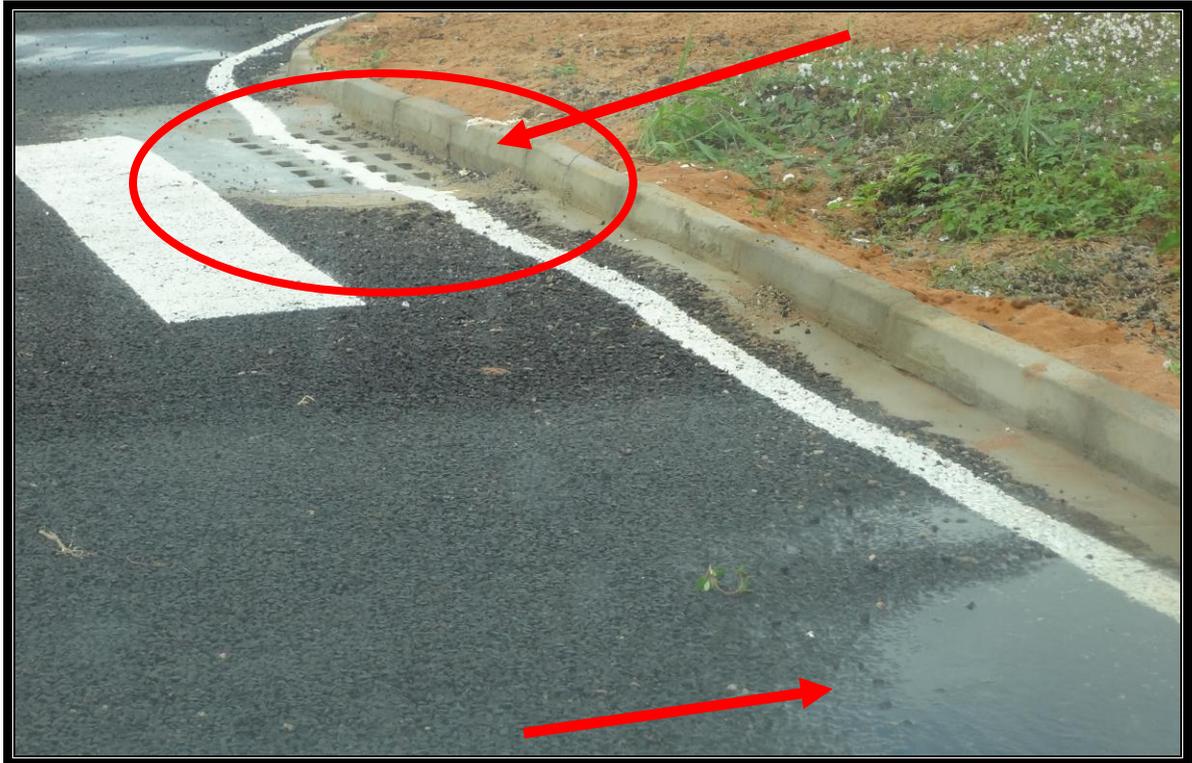
Foto anterior ampliada para melhor visualizar o comprometimento

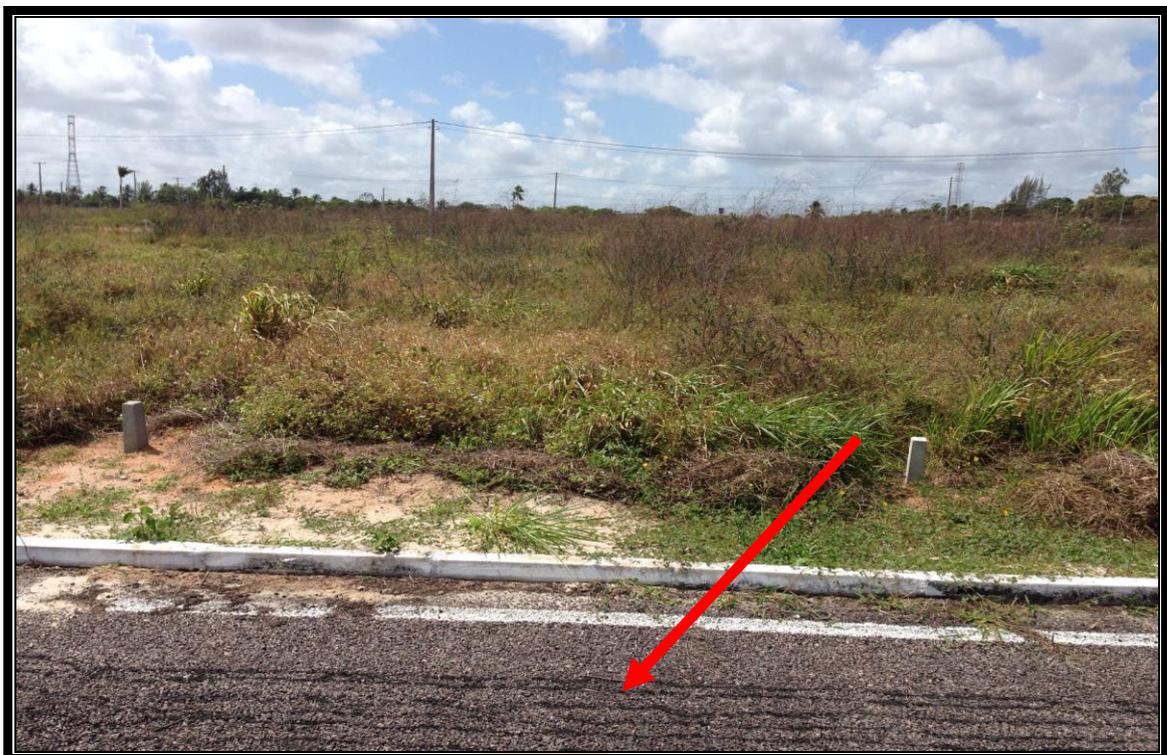
Pavimentação irregular

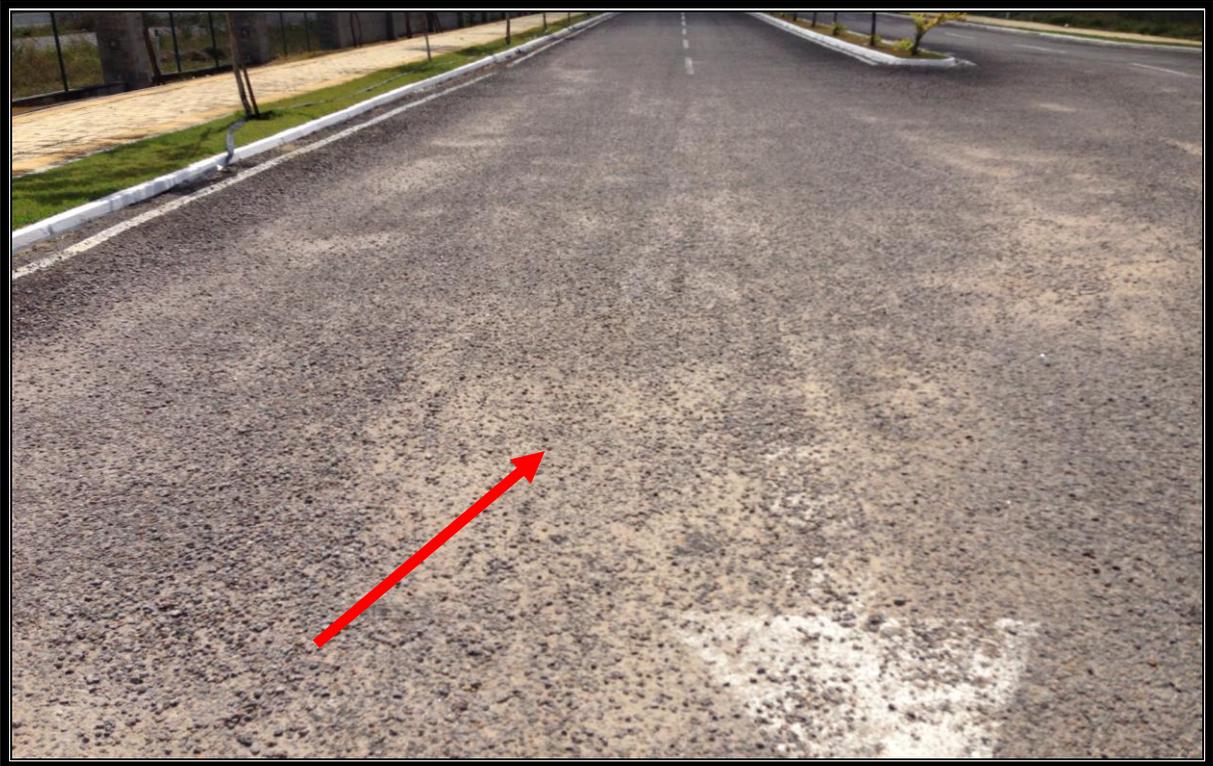
Pavimentação irregular

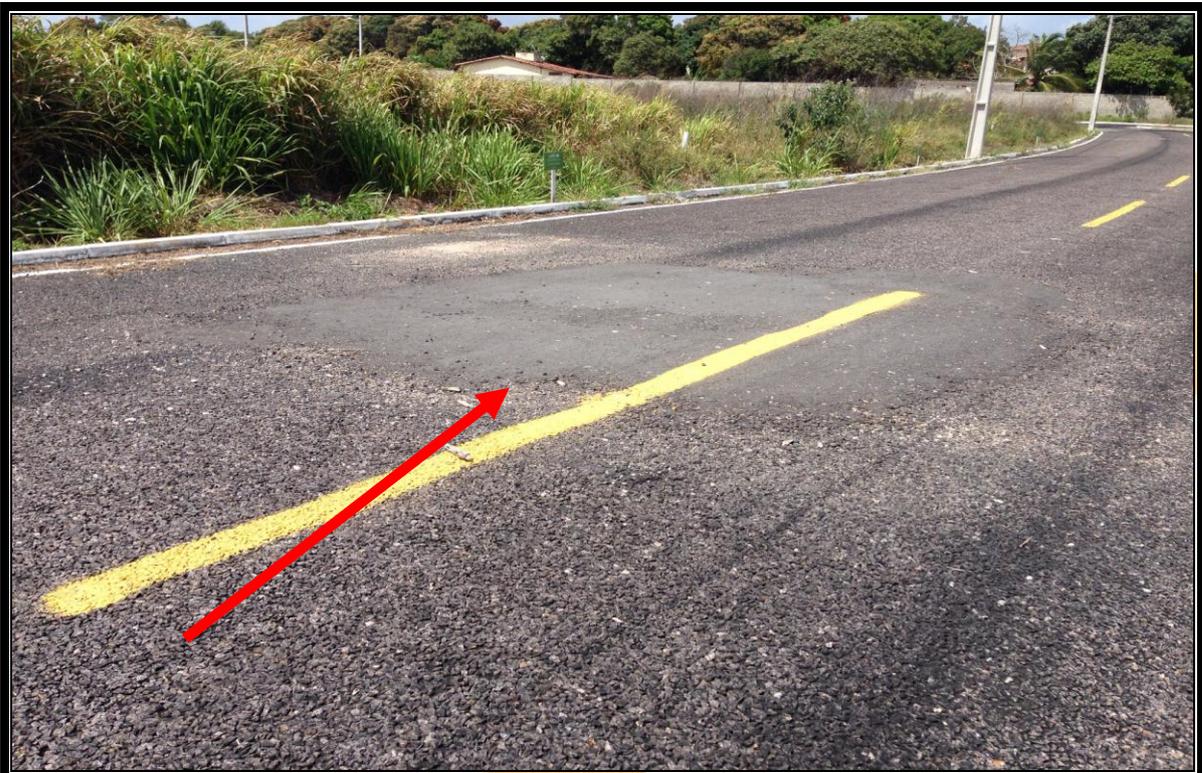
Pavimentação irregular

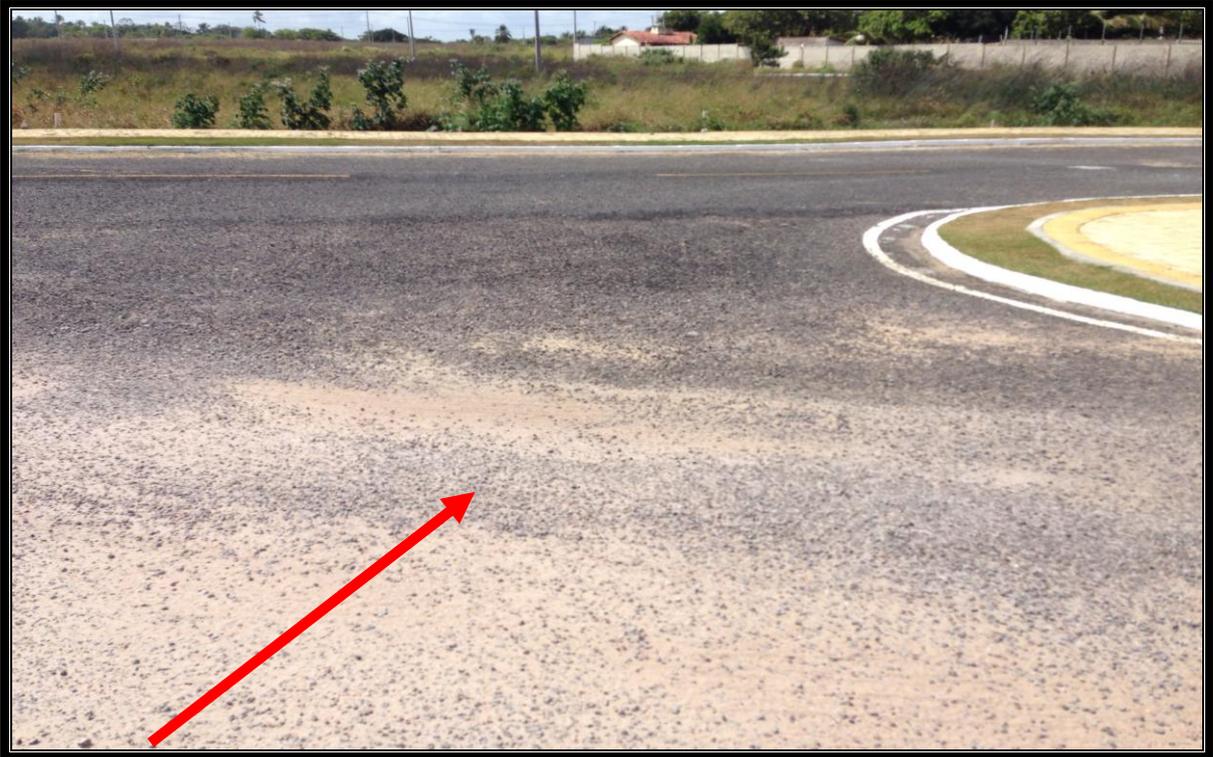
Pavimentação irregular

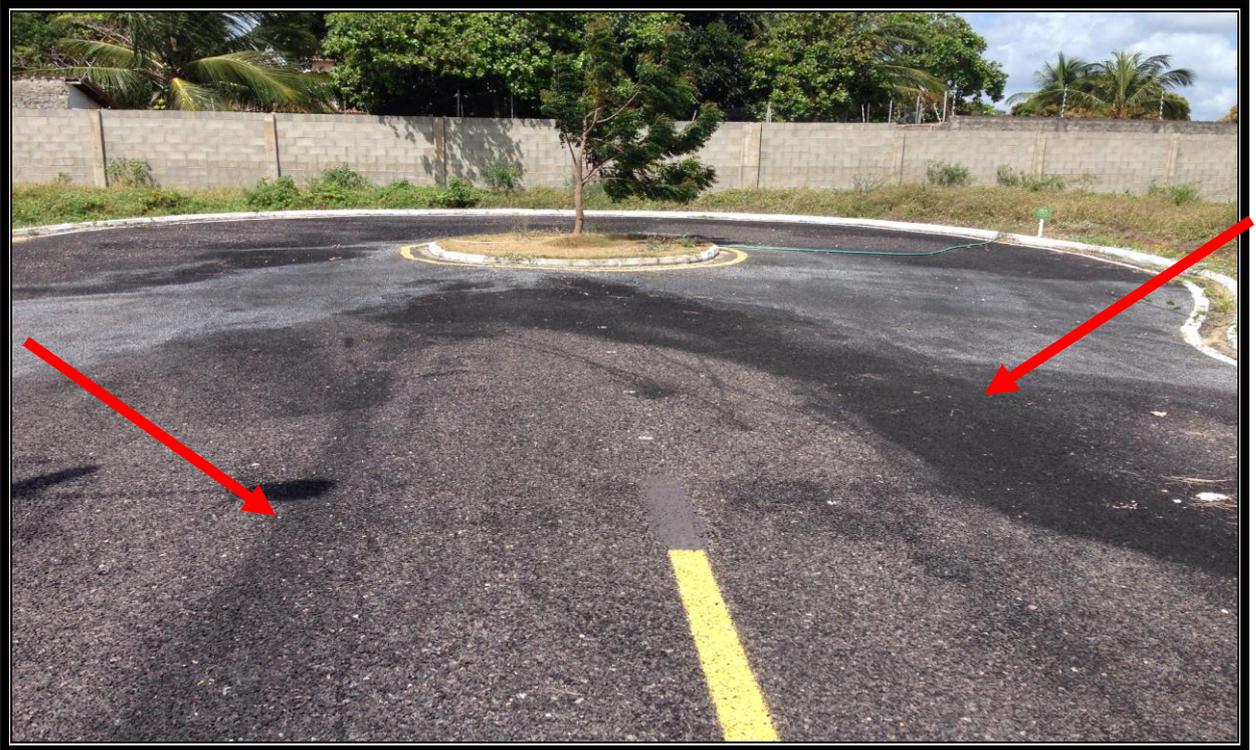
Pavimentação irregular

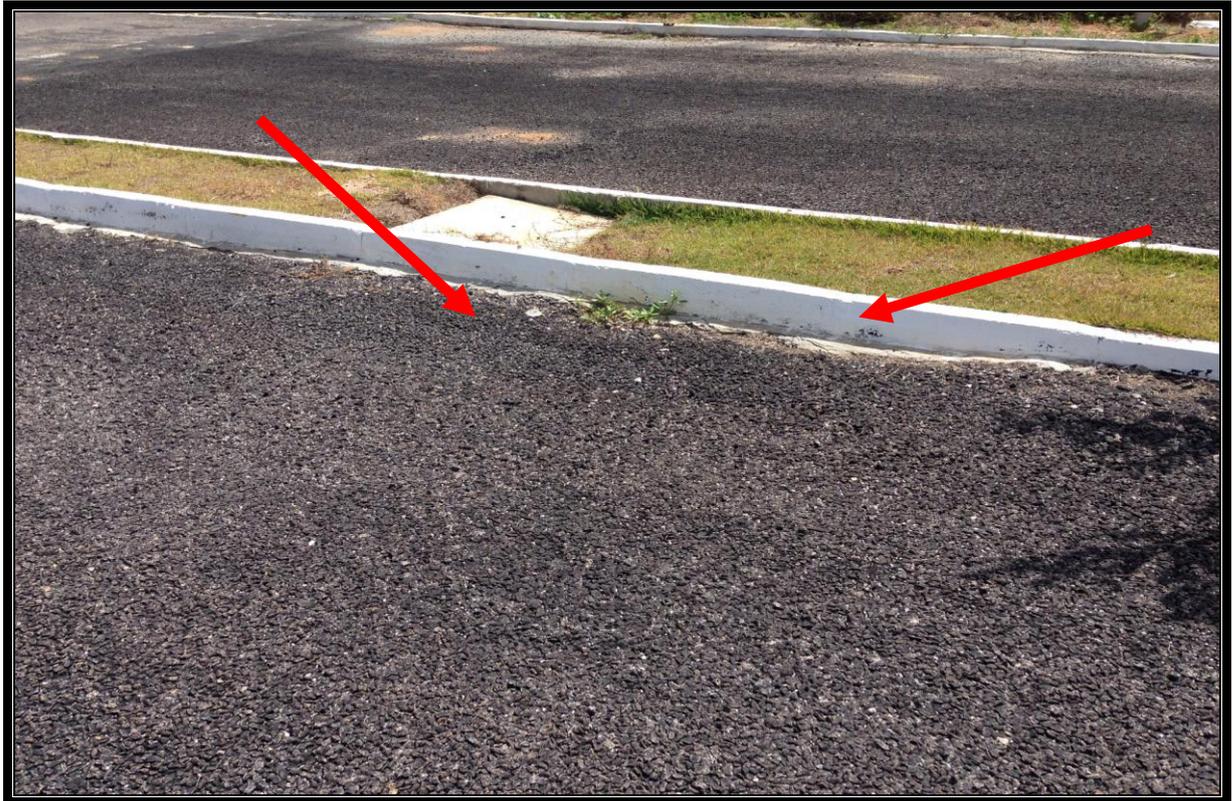
Pavimentação irregular – afundamento da via

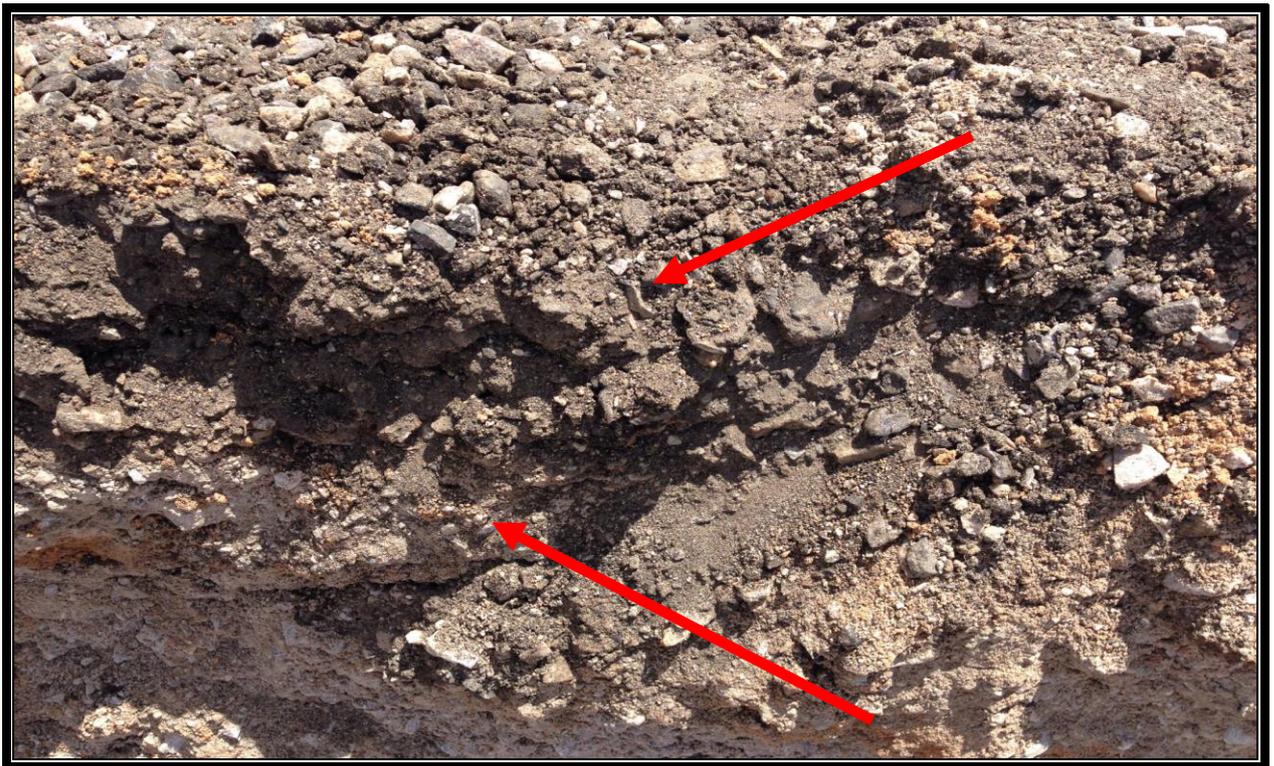
Esborro asfáltico

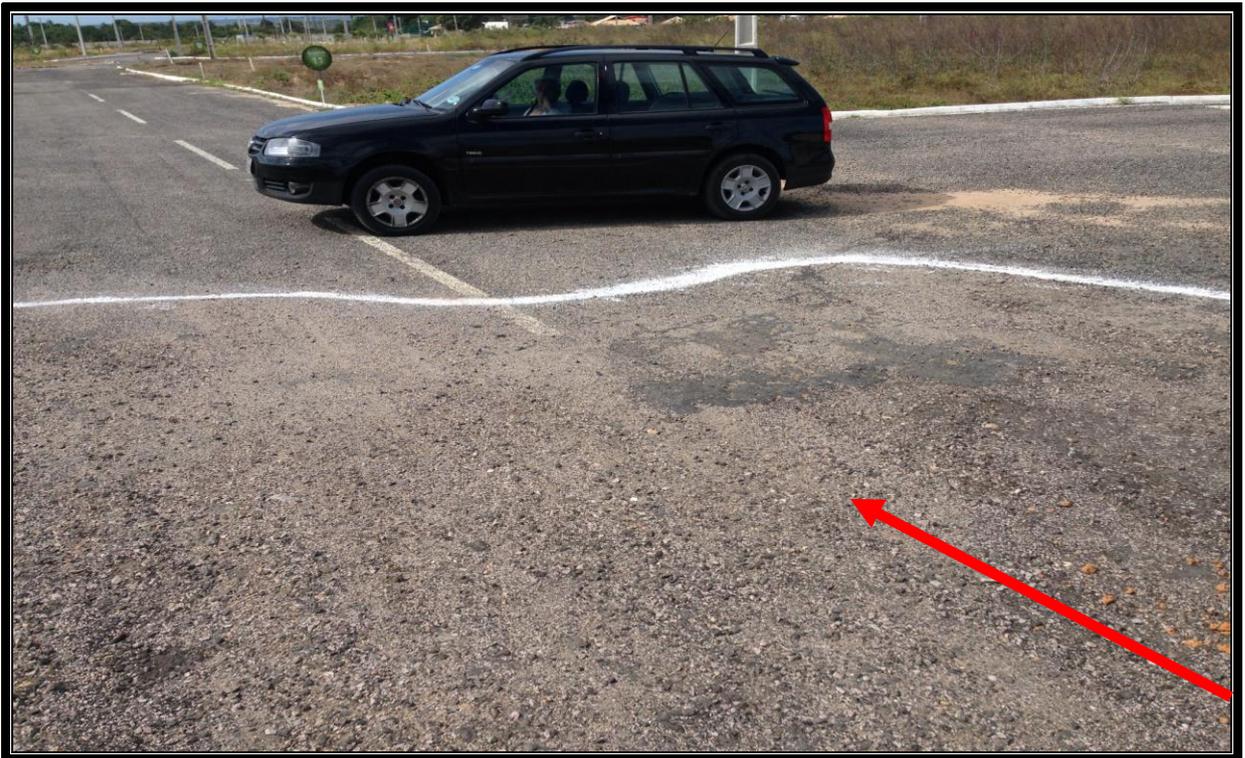
Esborro asfáltico

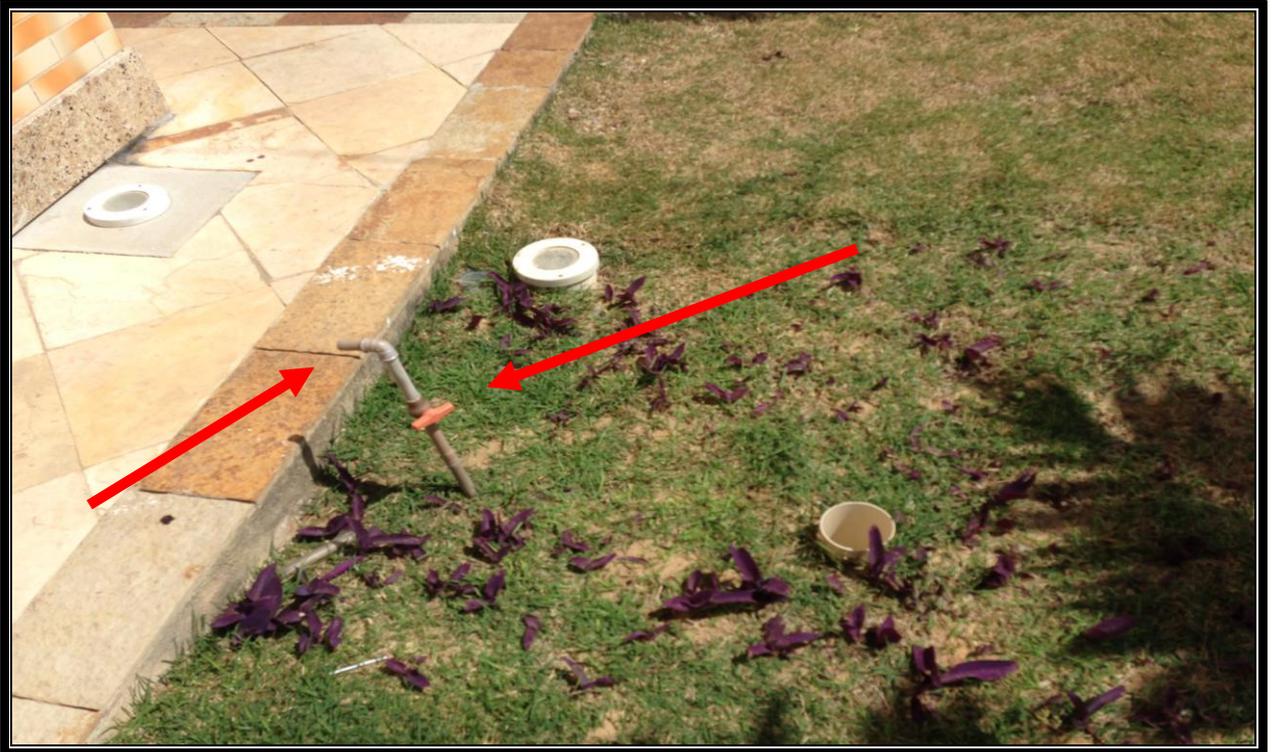
Ponto de água sem torneira - guarita

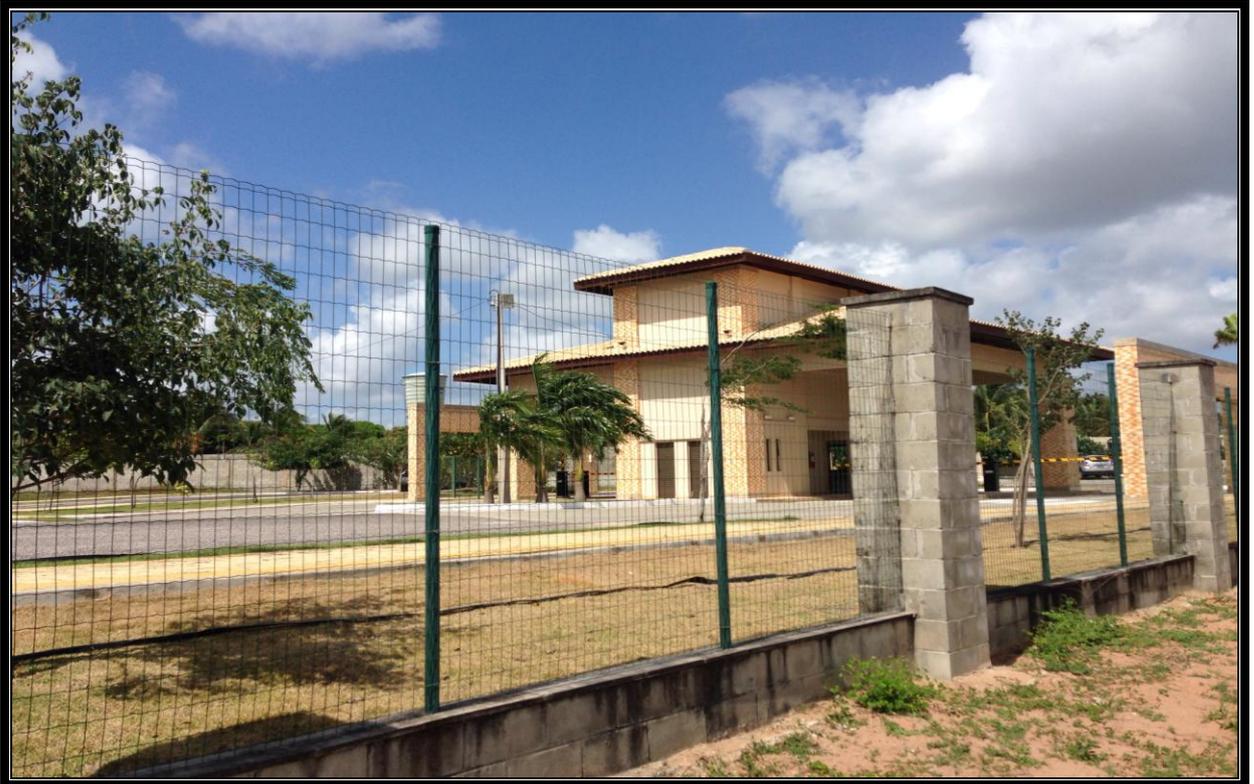
Muro de proteção para a BR em tela – inadequado tanto para a manutenção quanto para a segurança do condomínio

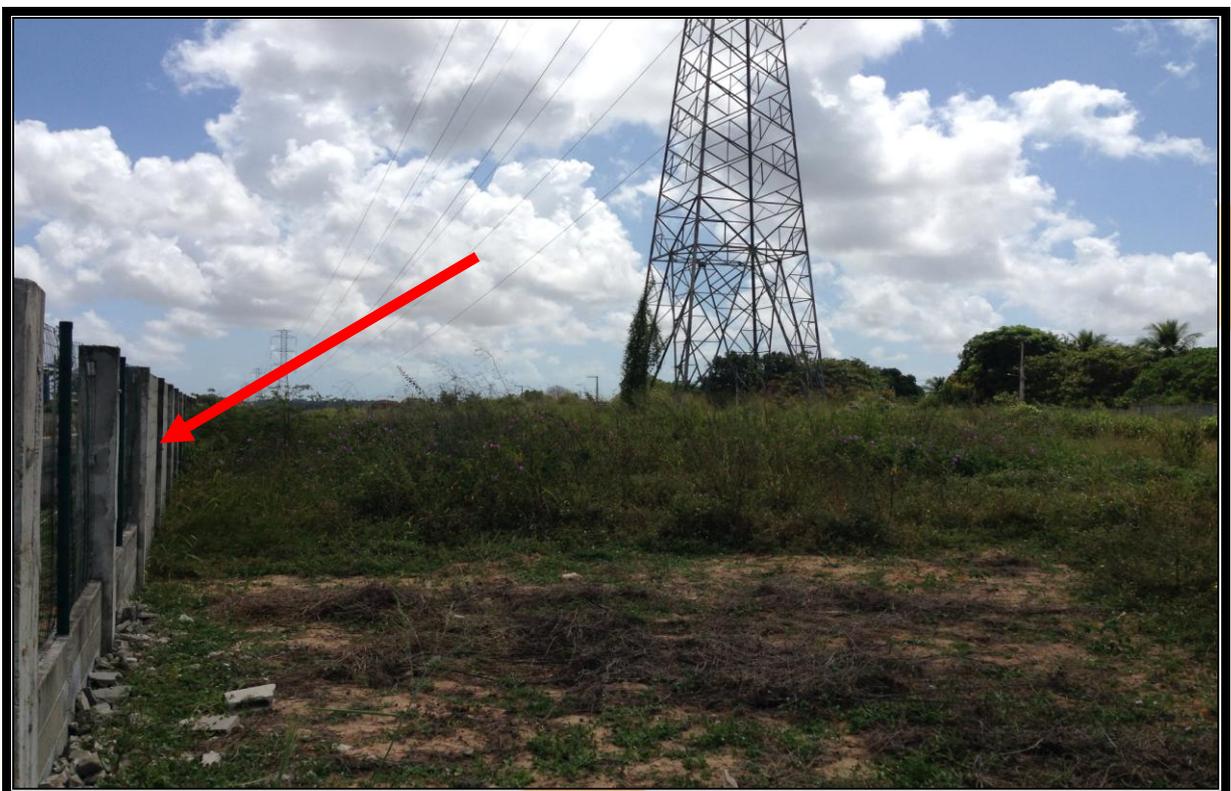
Muro de divisa inadequado(tela) à área de servidão da CHESF

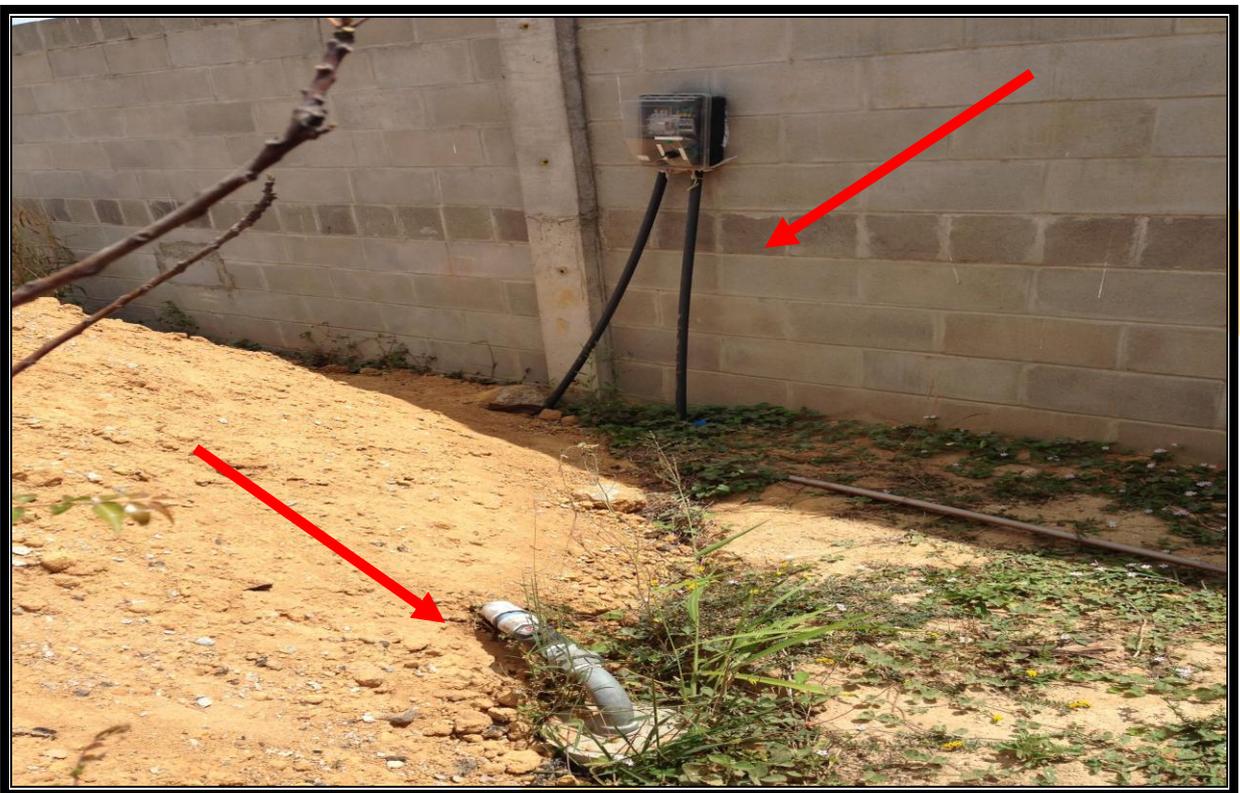
Instalações inadequadas para o poço tubular de captação

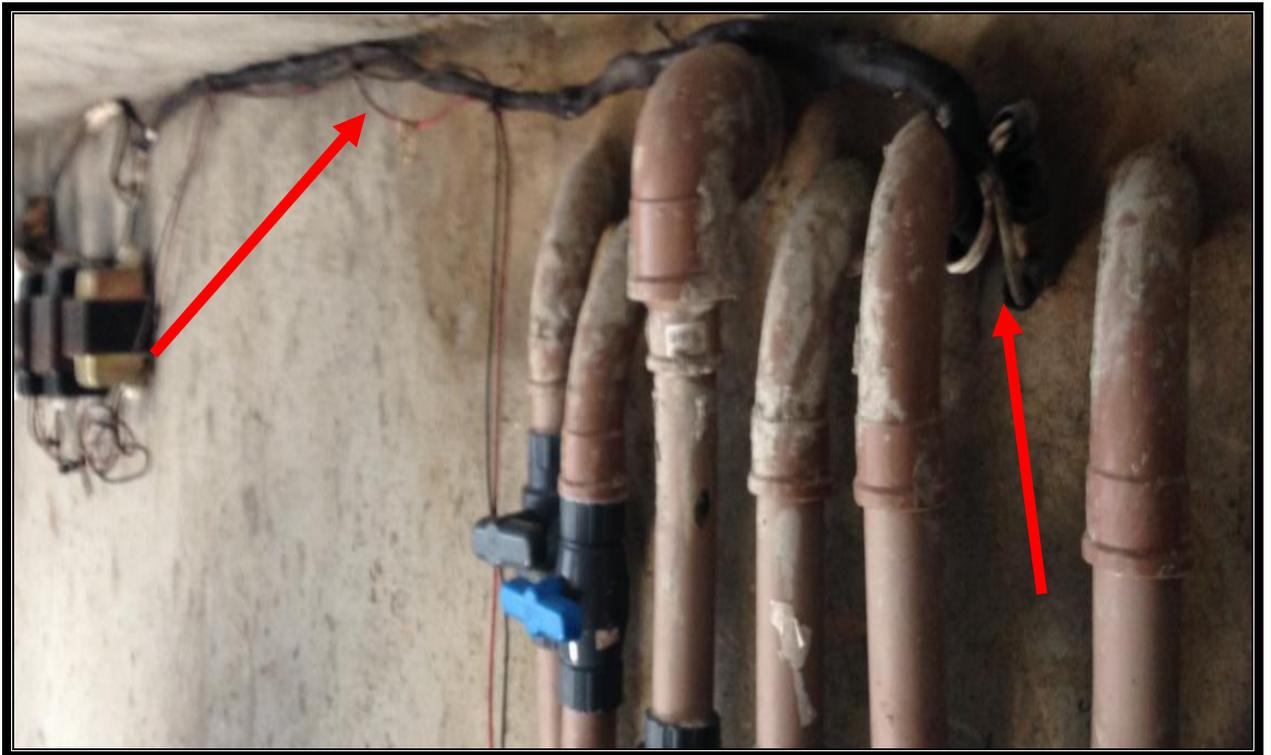
Instalações da casa de bombas das piscinas inadequadas – risco de acidente de trabalho
