Laudo de Vistoria

Objeto de avaliação: Condomínio Horizontes de Macaíba

Local Avaliação: BR-304, Km 300 – Macaíba – RN

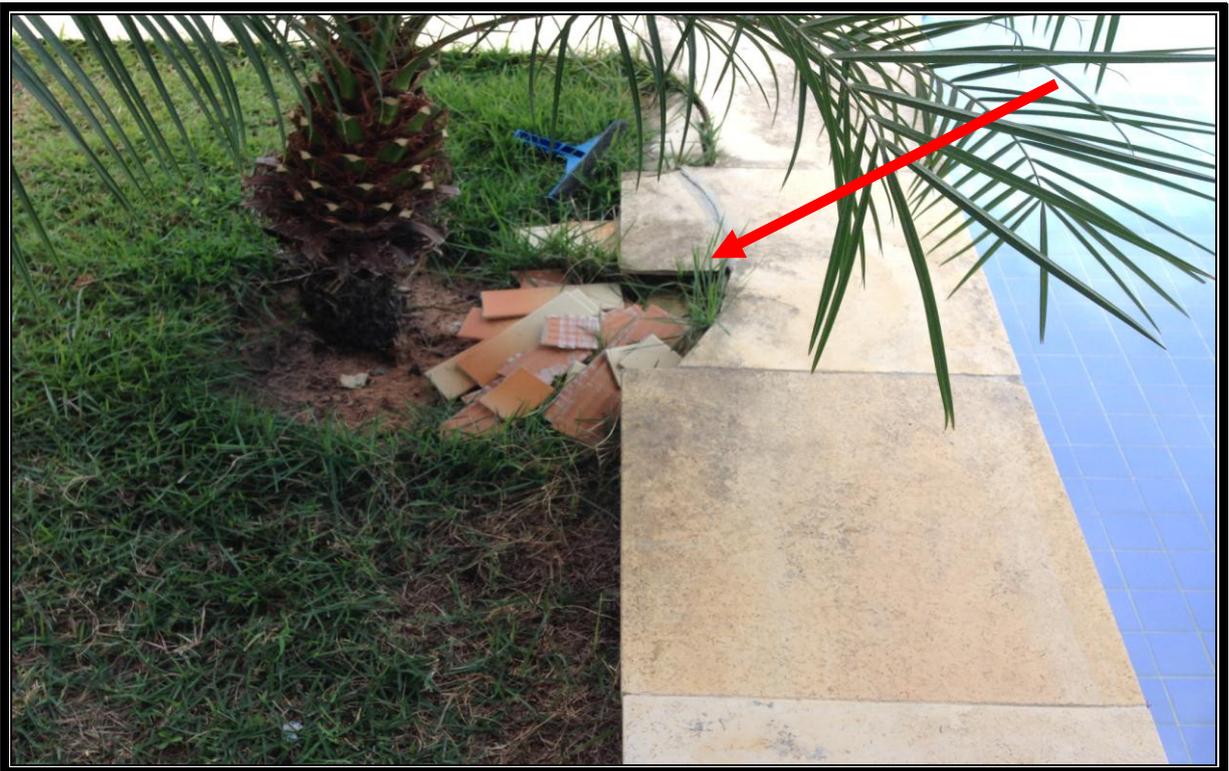
Revestimento em borda de piscina quebrado provocando risco de acidente aos usuários da piscina.

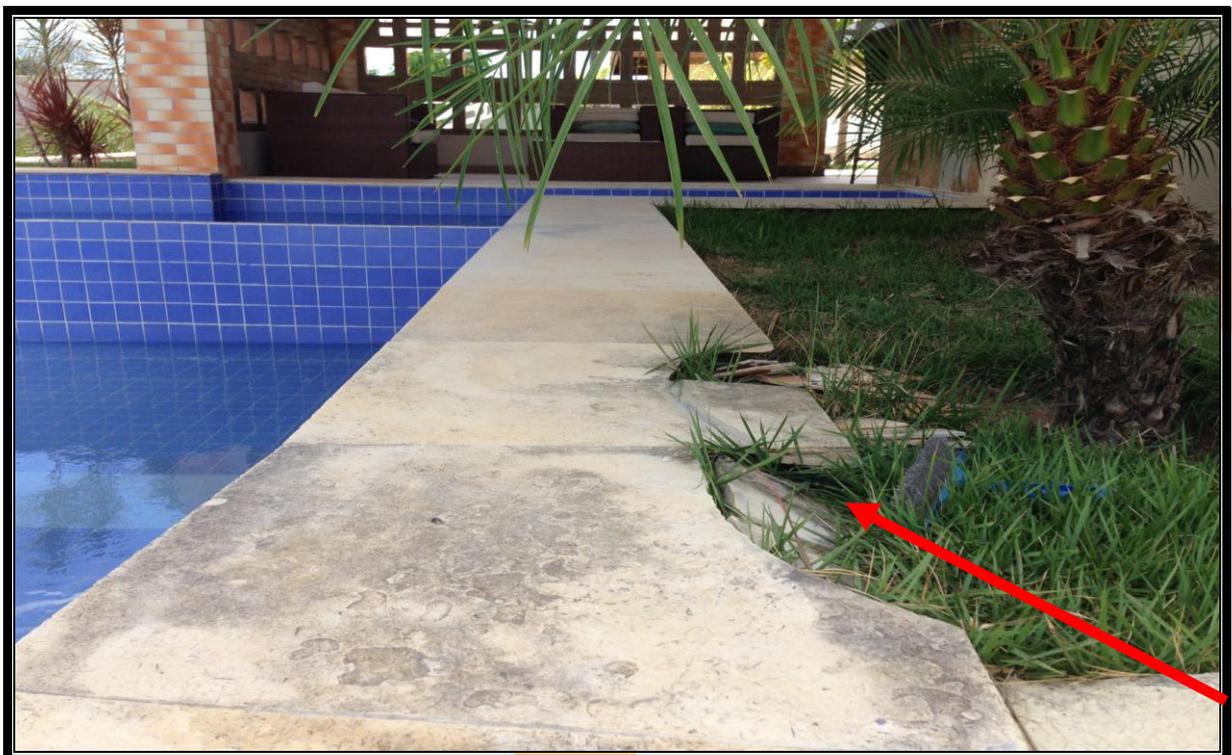
Revestimento em borda de piscina quebrado provocando risco de acidente aos usuários da piscina.

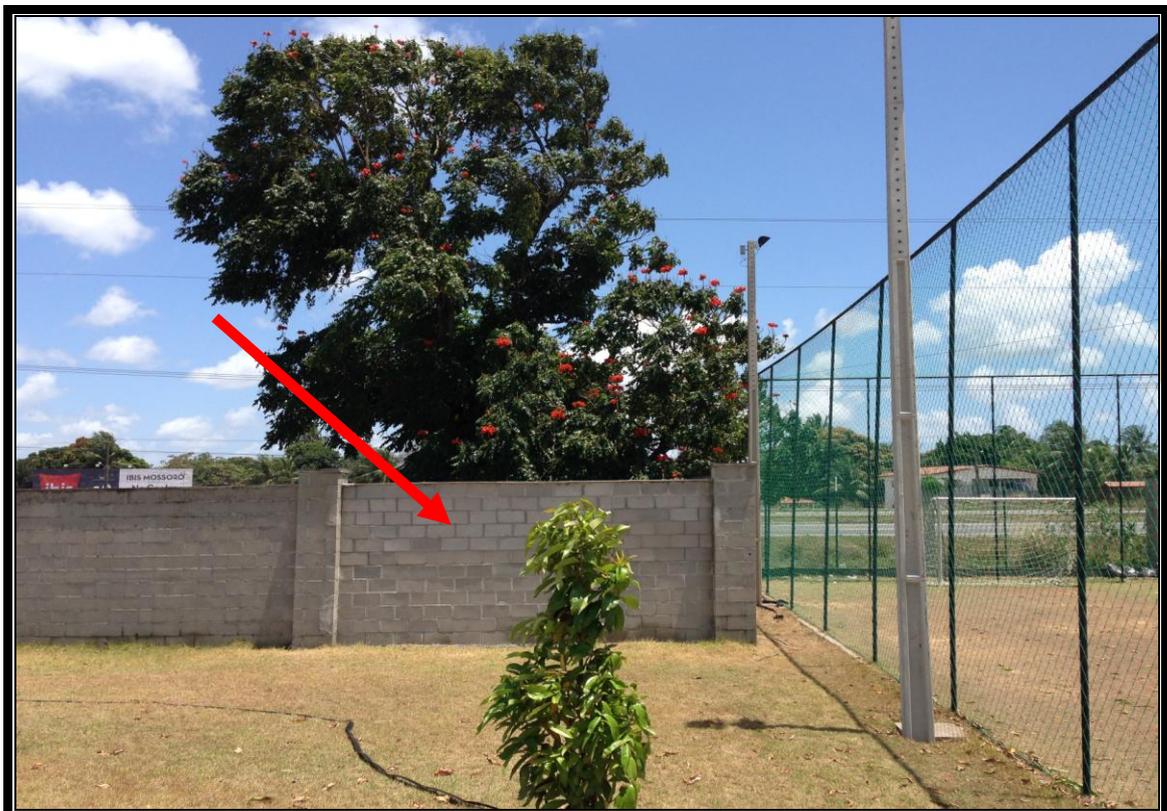
Ausência de acesso à área para a Caern conforme projeto aprovado

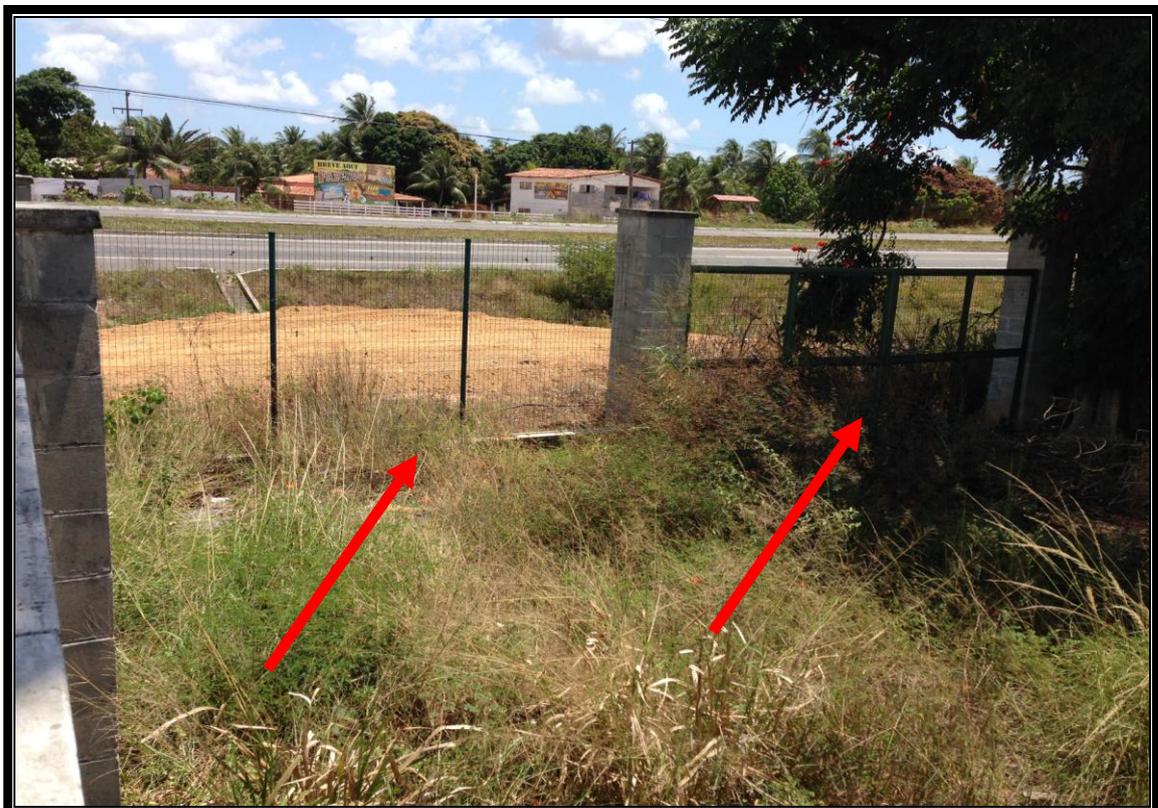
Existência de acesso externo indevido conforme projeto aprovado

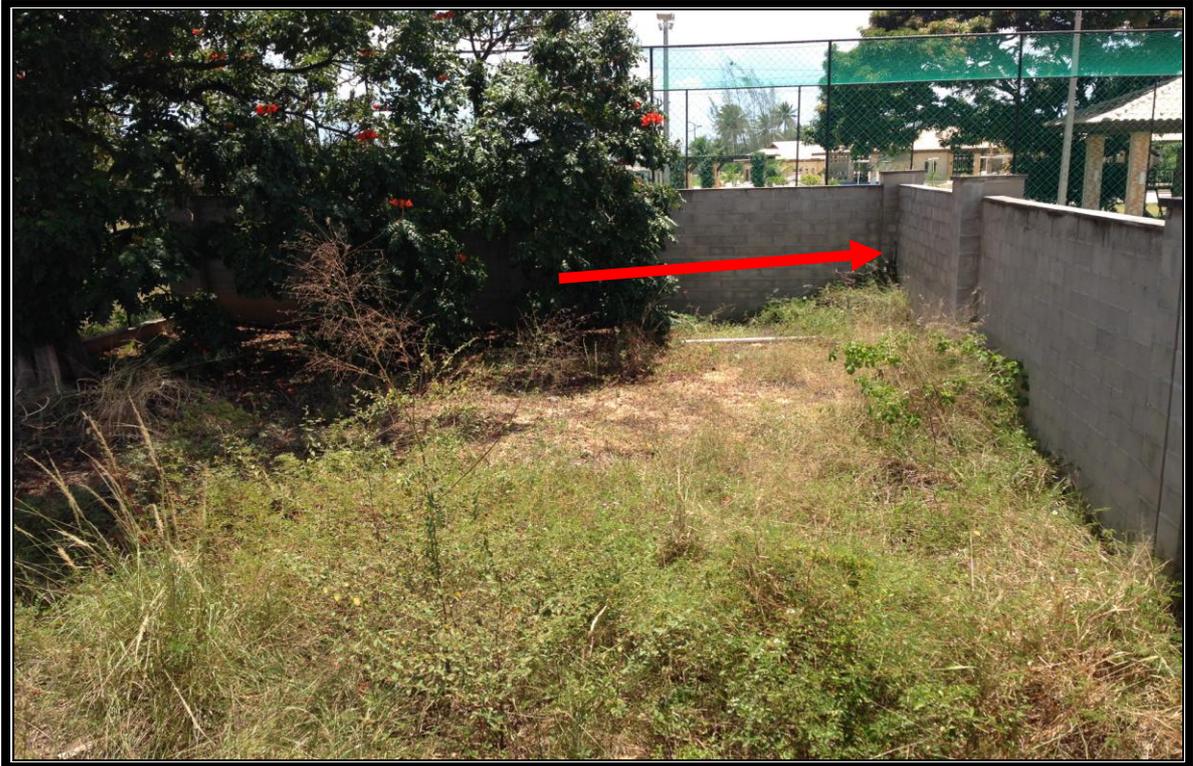
Ausência de acesso à área para a Caern conforme projeto aprovado

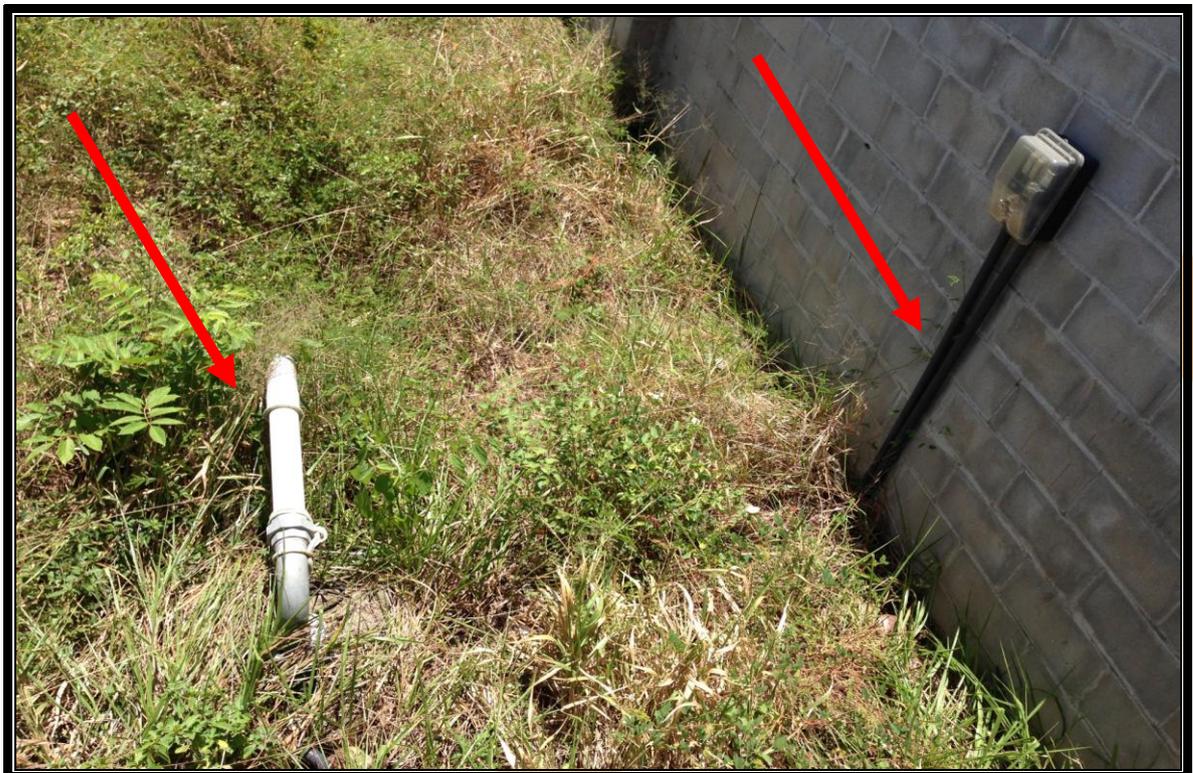
Instalações inadequadas para poço tubular de captação
